小矢部川水系河川整備計画  
[国管理区間]  
(案)

平成 2 7 年 1 月

国土交通省 北陸地方整備局

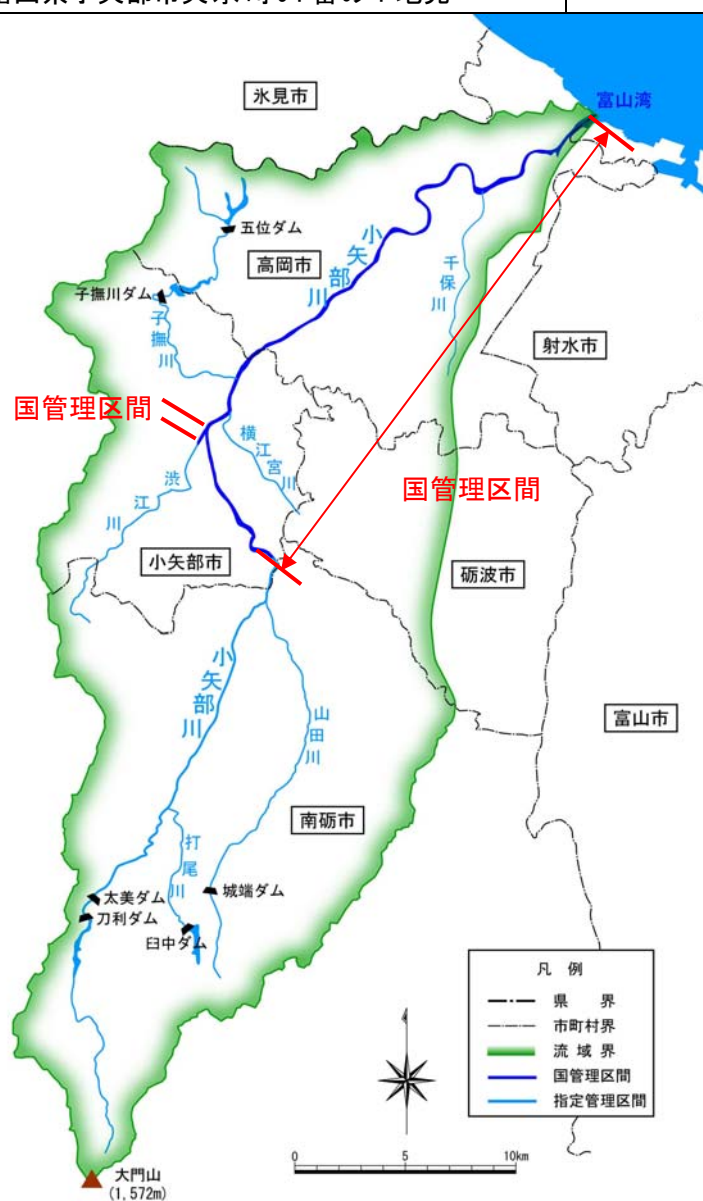
図 1.1 計画対象区間

本計画の計画対象区間は、国土交通大臣が管理する以下の区間とします。

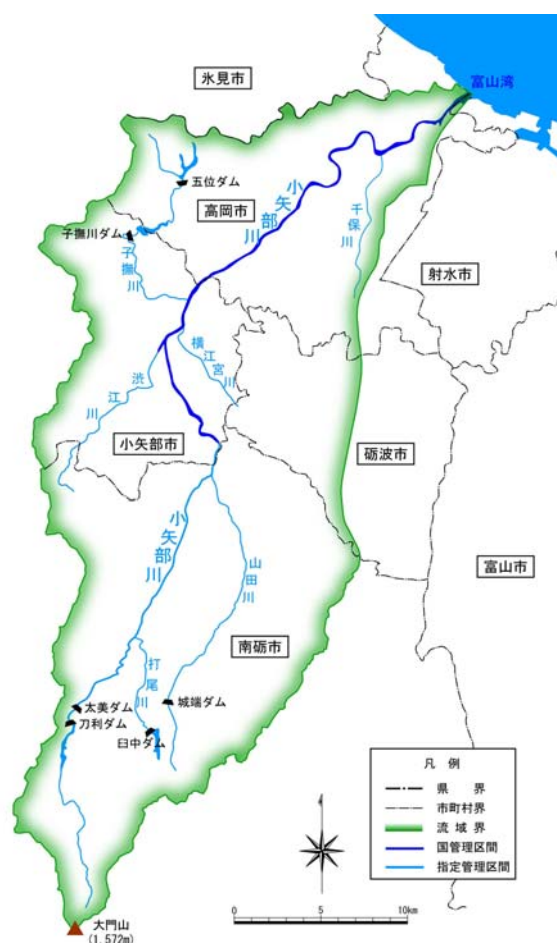
図 2.1 小矢部川流域図

小矢部川は、富山県西部に位置し、その源を富山・石川県境の大門山（標高 1,572m）に発し、富山・石川両県境に沿って北流し、砺波平野に出て、南砺市において山田川を合わせたのち小矢部市に入り、洪江川、子撫川を、高岡市において祖父川、千保川等を合わせて日本海に注ぐ、幹川流路延長 68 km 流域面積 667km<sup>2</sup> の一級河川です。

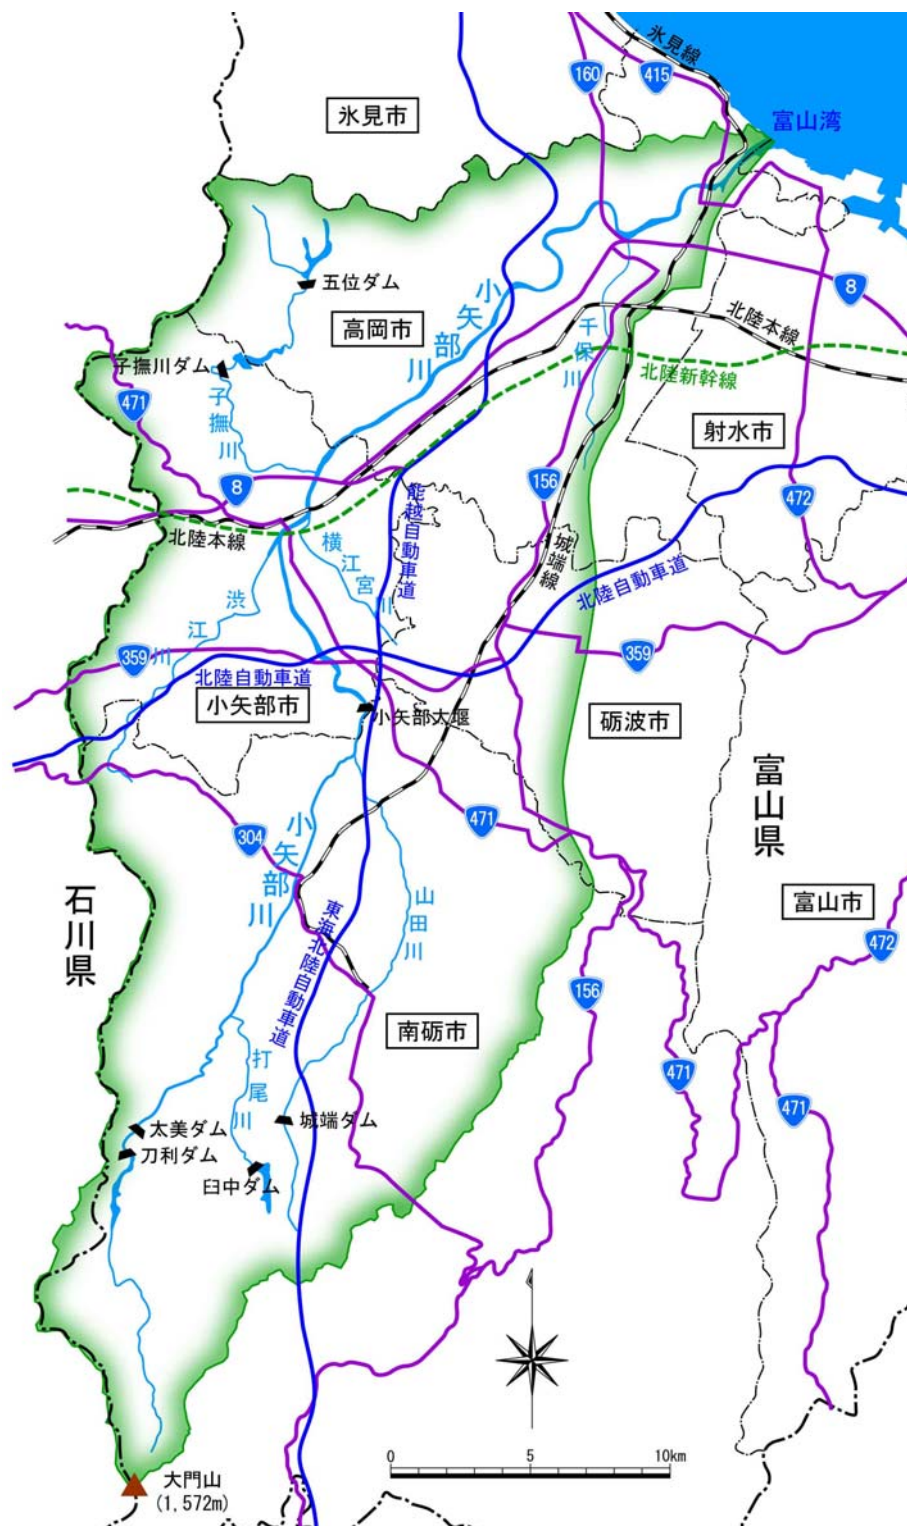
図 2.12 小矢部川流域の交通網

小矢部川流域内には、北陸新幹線（平成27年3月開業）、JR北陸本線、北陸自動車道、東海北陸自動車道、能越自動車道、一般国道8号、156号等の基幹交通ネットワークが形成されています。さらに河口部には国際拠点港湾伏木富山港（伏木地区）があるなど交通の要衝となっており、富山県西部地域における社会、経済、文化の基盤を成しています。

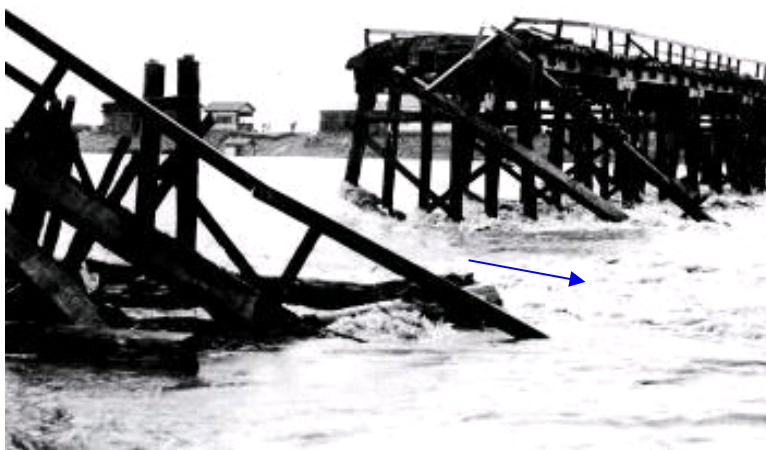
写真 2.16 洪水の状況（昭和 38 年 6 月洪水）

落橋した国条橋（高岡市）  
こくじょう

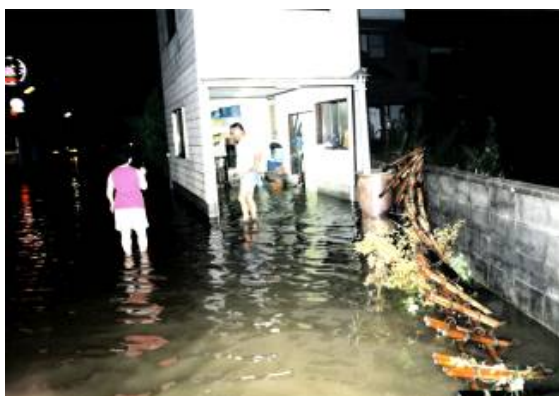
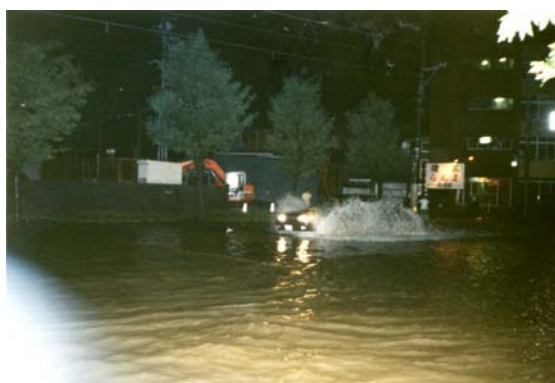
写真 2.17 浸水の状況（平成 10 年 9 月洪水）

高岡市江尻地先  
えじり

高岡市荻布地先  
おぎの

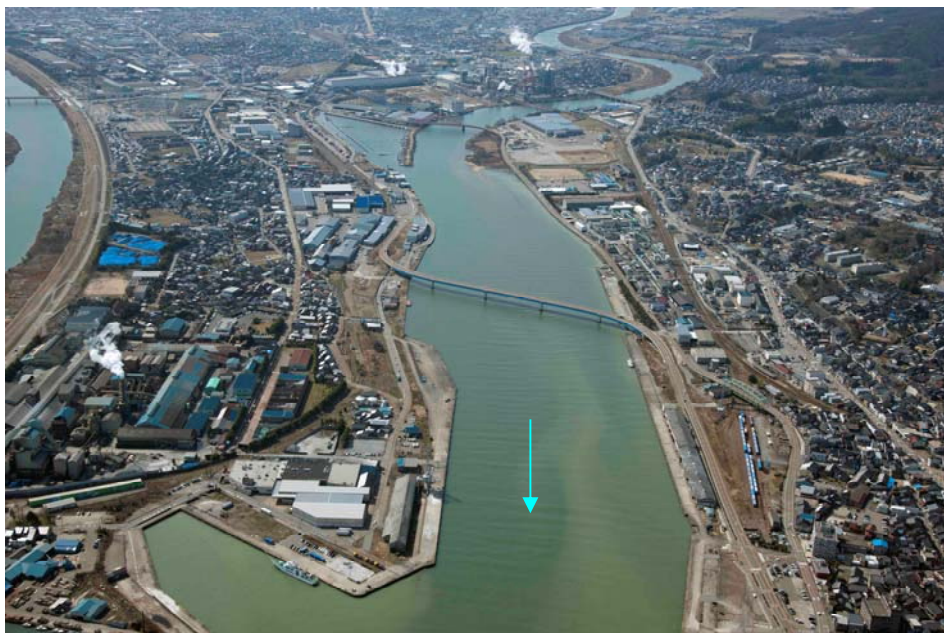
写真 3.1 港湾区域の状況

小矢部川の河口部は河口から城光寺橋<sup>じょうこうじ</sup>区間（0.0k～2.6k）が港湾区域に指定されています。

この区域は堤防が未整備であるため、洪水等による浸水のおそれがあります。

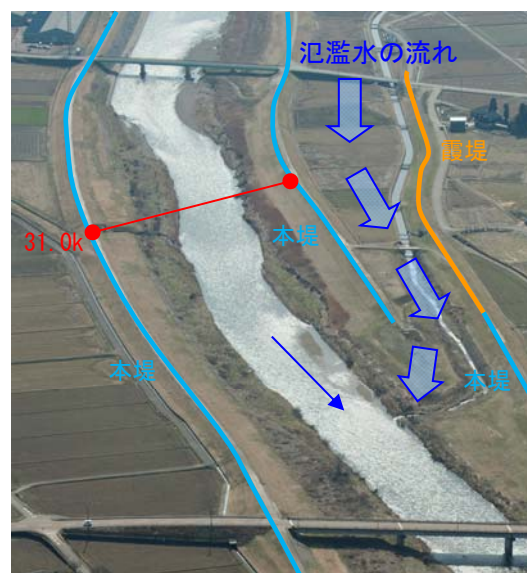
写真 3.2 左岸 31.0km 付近の霞堤

小矢部川では、左岸 31.0km に霞堤があり、その機能が発揮されるよう、適切に管理していく必要があります。

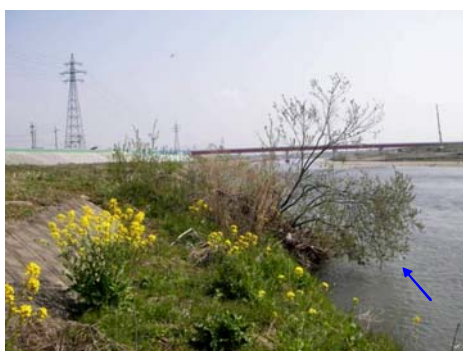
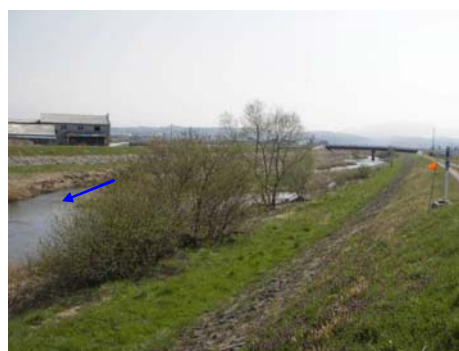
写真 3.3 河道内樹木の繁茂

河床高が低下すると、洗掘により堤防や護岸などの河川構造物が不安定となって崩壊する可能性があり、一方で土砂堆積による河床の上昇や河道内の樹林化の進行は、流下能力に不足を生じさせ、洪水流下の阻害となるおそれがあります。

このようなことから、今後も引き続き、河道内において河床の変化や樹木の繁茂状況を適切に把握・管理していく必要があります。

洪水による「破壊」と「再生」のサイクルを踏まえつつ、樹木の成長や繁茂状況を定期的に調査し、河道内樹木の繁茂・拡大により洪水を安全に流下させるうえで支障となっている箇所や樹木により偏流を起し河川管理施設や河川横断工作物などの支障となっている箇所等については、上下流バランスに配慮しつつ、適切な樹木伐採を行い、流下能力の維持に努めます。

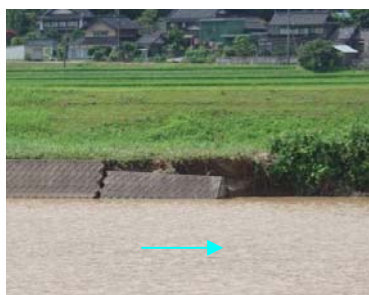
写真 3.4 護岸の崩壊状況

また、護岸は所要の機能が発揮されなかった場合、低水路の河岸が侵食され、堤防の安全性低下につながるおそれがあります。そのため、所要の機能を発揮できるように適切に維持管理を行う必要があります。

護岸の損傷を放置した場合、洪水時に護岸が流出し、高水敷及び堤防の侵食に進展、または浸透水による漏水が発生するなど、堤防の安全が著しく損なわれるおそれがあります。したがって、災害発生 of 未然防止の観点からも、早期に護岸の損傷を発見、調査・評価し、必要に応じて補修を実施します。

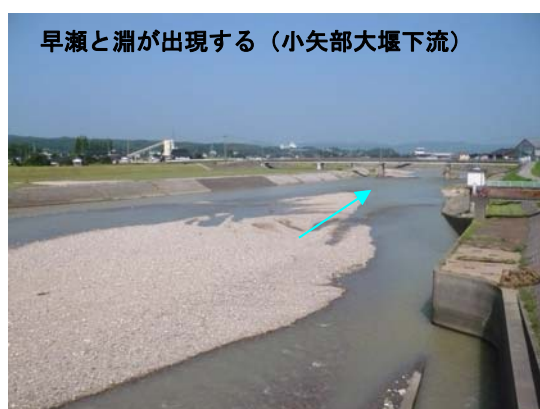
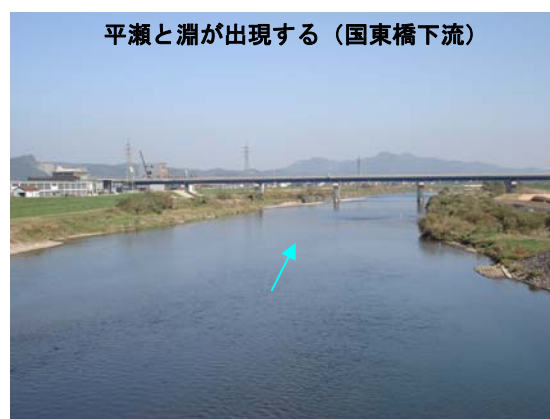
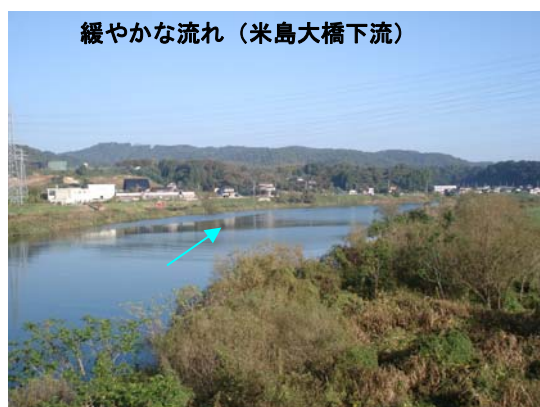
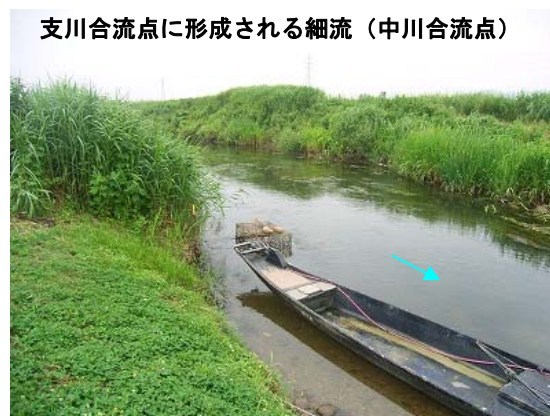
写真 3.6 小矢部川の河道状況

河道の状況としては、小矢部大堰から高岡市の国東橋付近までは早瀬と淵が交互に出現します。これより下流になると早瀬はほとんどみられなくなり、米島大橋付近までは平瀬と淵が交互に出現します。小矢部川水管橋付近から河口までは感潮区間となり、ゆるやかに日本海へつながっています。また、水際にはヨシやマコモなどの抽水植物帯が発達しています。

また、砺波平野を流れる河川や水路の多くは小矢部川に流入し、合流点付近ではワンド状の緩流域や細流を形成し、多様な水辺環境を形づくっています。湧水をまじえるこれらの支川や水路も小矢部川水系の多様な生物相を支える一因となっています。

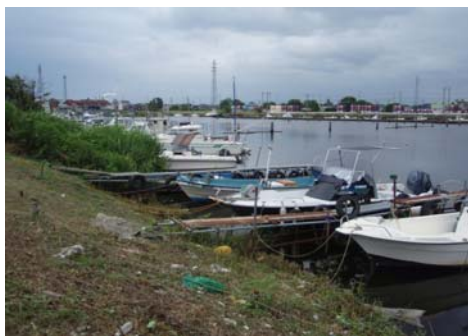
写真 3.14 船舶の係留(無許可)

これらの行為は河川の景観を損ねるばかりではなく、洪水時に流下阻害となったり、流出した場合には河川管理施設等の損傷や操作の支障となるおそれがあります。このため、適正な河川利用の推進を図っていくとともに、ごみ等の投棄を抑制するための対策を講じていく必要があります。

また、船舶の係留（無許可）については、河川の景観を損ねるばかりではなく、洪水時に流出することにより河川管理施設等の損傷の原因となったり、河川工事において支障となる等、河川管理上の支障となっているため、これら船舶に対する対策を関係地方公共団体、地域住民、水面利用者などと連携して進めていきます。

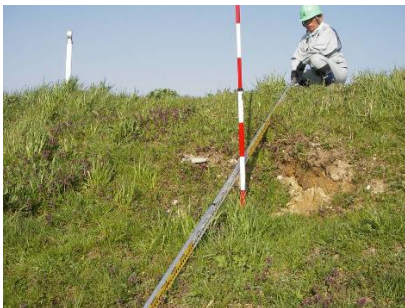
写真 5.1 河川管理施設(堤防)の点検

さらには、河川の巡視のほか、水文観測データや CCTV 画像等を活用することで、堤防等の河川管理施設や許可工作物の異常を早期に発見し、洪水時等の河川管理施設の監視、災害発生時の緊急復旧活動、市町村等が行う水防活動を円滑に行えるように努めます。

地震発生後は、堤防等の河川管理施設の異常、変状を早期に発見するため、速やかに点検を実施します。

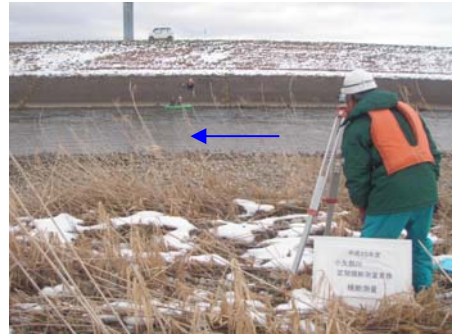
写真 5.3 定期横断測量

河道の形状は流下能力や施設の機能に大きな影響を与えるため、その状況を把握することは非常に重要です。河床形状の経年変化や異常箇所について適切に把握するために、縦横断測量や平面測量、空中写真撮影等を定期的の実施します。また、日常の河川巡視から河道の流下能力に影響を与える変状が見られる箇所については、土砂堆積調査など必要に応じた調査を実施します。これらの調査の結果は、すべて整理・分析し、河道の変動を把握するとともに、流下能力の評価等に反映させます。

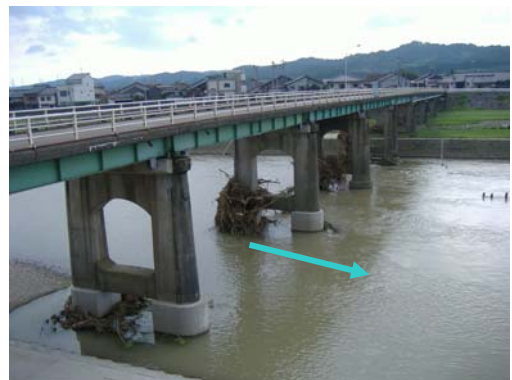
写真 5.5 出水後の流木の状況

流木等による河道閉塞を未然に防止するとともに、河川敷の良好な河川環境を維持できるよう必要に応じ漂着した流木、ゴミ等は、除去し適切に処分します。

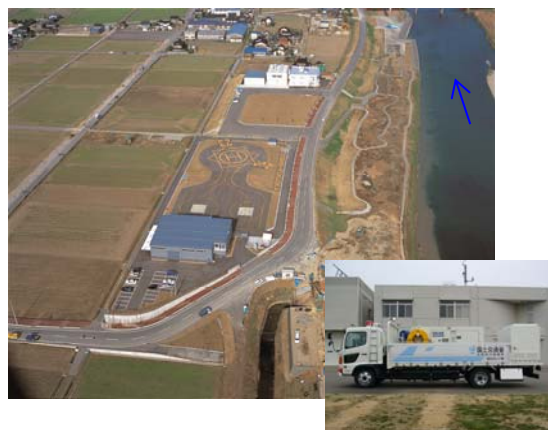
写真 5.6 福岡防災ステーション

小矢部川土屋橋左岸上流には、河川管理者（国土交通省）、水防管理者（高岡市）が一体となって整備した「福岡防災ステーション」があります。同ステーションは、緊急時の水防活動を行うための資機材が備蓄されており、災害時には緊急復旧活動、市町村等が行う水防活動等を円滑に行うための総合防災の最前線基地として人命や財産及び経済活動を守るための役割を担っており、さらなる有効活用を進めていきます。

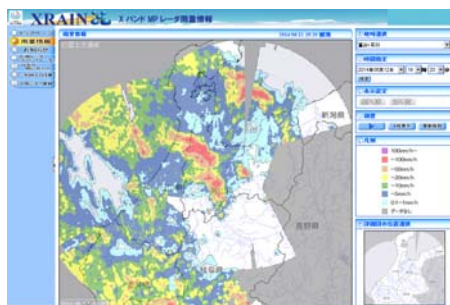
図 5.5 XRAIN

※「XRAIN」では、既存レーダに比べ、より高頻度（1分ごと）、高分解能（250mメッシュ）での観測が可能となり、これまで5～10分かかっていた配信に要する時間が1～2分に短縮されました。

また、雨量・水位等の河川情報提供の迅速化のため、従来のレーダに比べリアルタイムに局所的な雨量情報を提供する「<sup>エクストレン</sup>XRAIN（XバンドMPレーダネットワーク）」や、河川・道路に関する防災情報を一括で提供する「防災ネット富山」をインターネットで提供している他、国、県及び富山県ケーブルテレビ協議会が連携し、ケーブルテレビ放送を通じた防災情報を提供する「防災・災害情報提供システム」を整備しており、今後もさらなる利活用の推進に努めます。

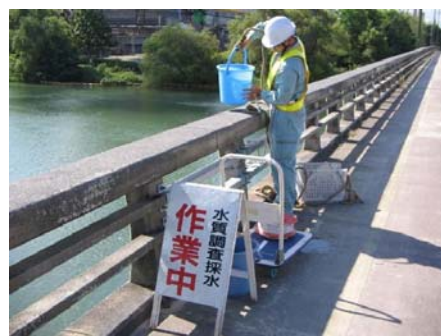
写真 5.10 採水作業の状況

小矢部川の水質は環境基準を満足しており、引き続き定期的に水質を把握するとともに、地域住民、関係機関等と連携を図り、現状の水質維持に努めます。

また、水質事故等の緊急時に迅速に対応するため、水質自動監視装置や河川巡視員等による監視に努めます。

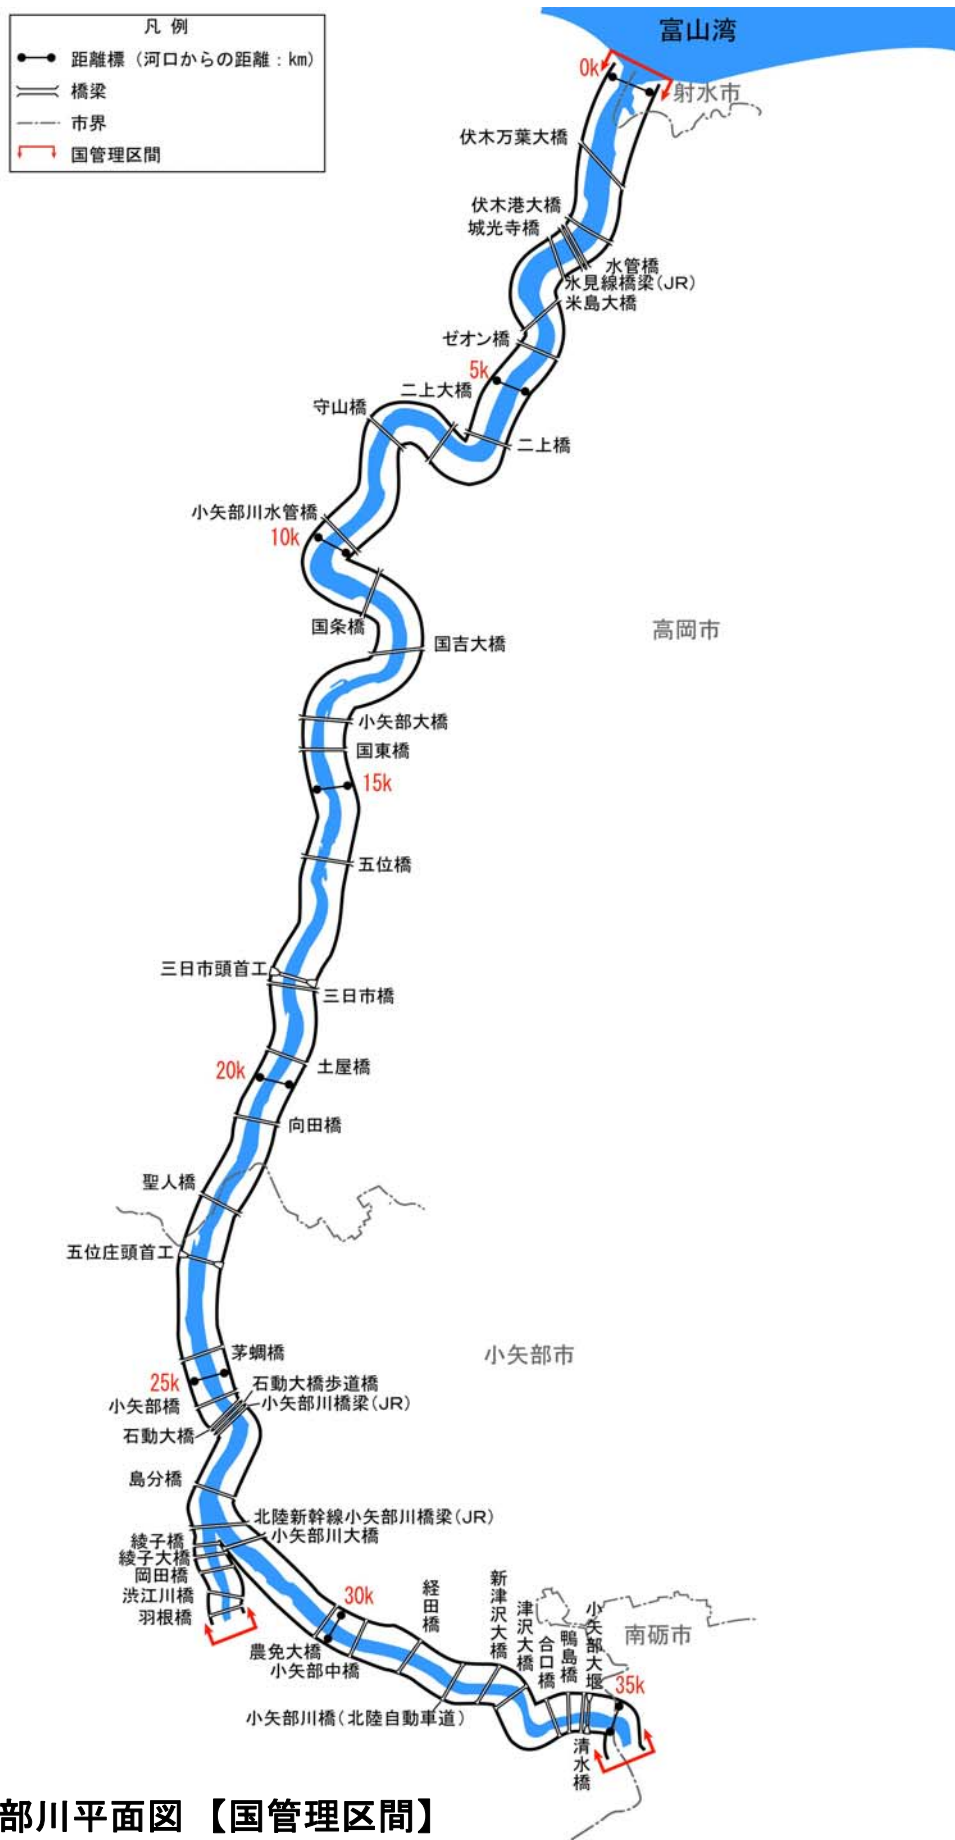
小矢部川平面図【国管理区間】

※本附図は、小矢部川水系河川整備計画（国管理区間）について、河川基盤地図、河川横断測量図を基に整備箇所の範囲、断面形を、具体的に示したものです。詳細な位置や構造等については、今後の詳細設計を経て決定するので、最終的なものではありません。
