令和3年1月豪雪を踏まえた富山県内の高速道路における取組みについて

1. 富山高速道路事務所の概要

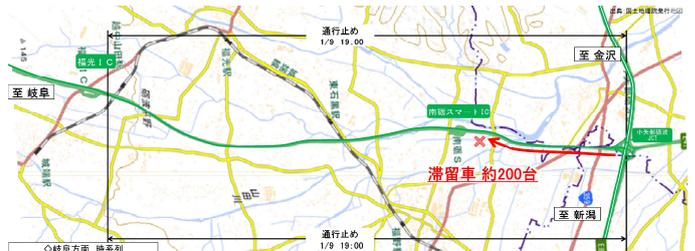
図2 東海北陸自動車道における大雪に伴う車両滞留

2021年1月7日から北陸地域では大雪となり、9日にE41東海北陸道 南砺スマートIC～小矢部砺波JCT間において、大型車のスタック等を契機に、約200台の滞留が発生した。

通行止から滞留車両の流出まで27時間、通行止解除まで50時間を要した。

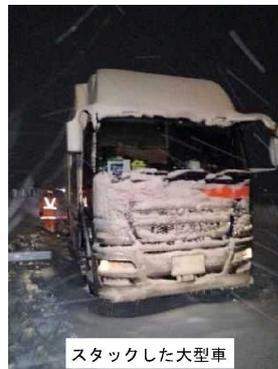
写真1 スタックした大型車

15:15 上り線南砺スマートIC付近（182.4KP）で大型車スタック発生

スタックした大型車

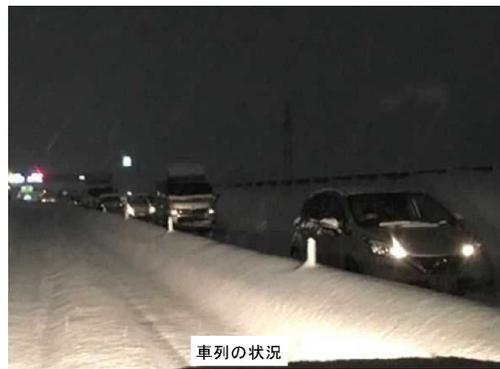
写真2 滞留車両の状況

車列の状況

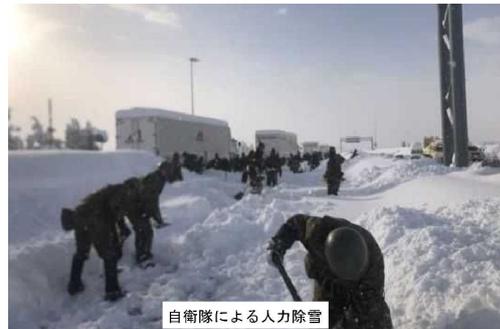
写真3 自衛隊による人力除雪

自衛隊による人力除雪

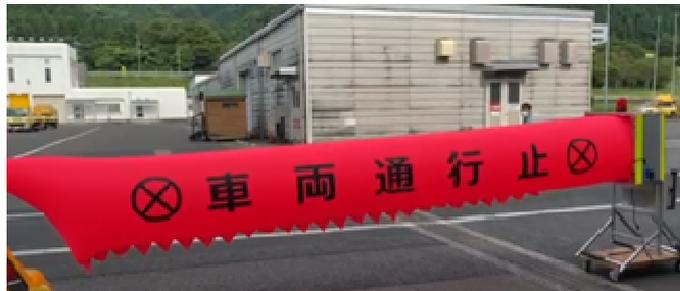
写真4 バルーン構造の簡易規制装置

通行止めの物理閉鎖のタイミングが遅れると大規模な滞留車両の発生につながることから、通行止め時の端末インター出口本線部にエアールを利用したバルーン構造の簡易規制装置を整備する（1箇所：小矢部IC④）。

また当該簡易規制装置の設置箇所近傍にはLED情報板を設置し、通行止時に案内表示する。

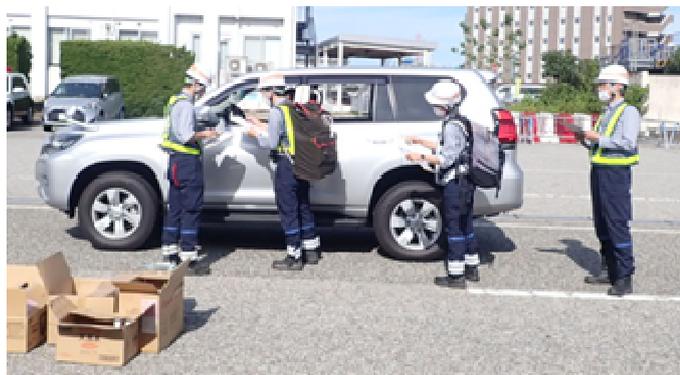
写真5 お客さま支援訓練

滞留状況が長時間に及ぶ場合は、お客さま支援班が現地のお客さまに救援物資を配布するとともに安否を確認する体制を構築する。

訓練では、机上で作業の内容と手順を確認し、実地で事前準備としてお客様支援物資の運搬、リュックへの積み込み後、お客さまへの声掛け、健康状態の聞き取りを行い、情報提供として金沢支社twitterのQRコードが入ったチラシを配布し説明した。

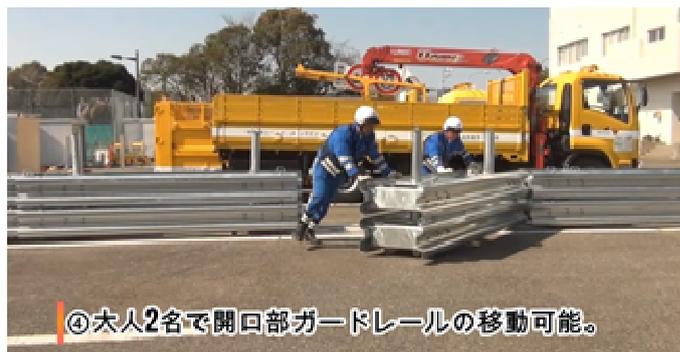
写真6 手で開閉できるレーンオープナー

中央分離帯開口部は重機を使わず人で開閉できるレー

ンオープナーを整備（2箇所）し、既設中央分離帯開口部の更新も行う（4箇所）。

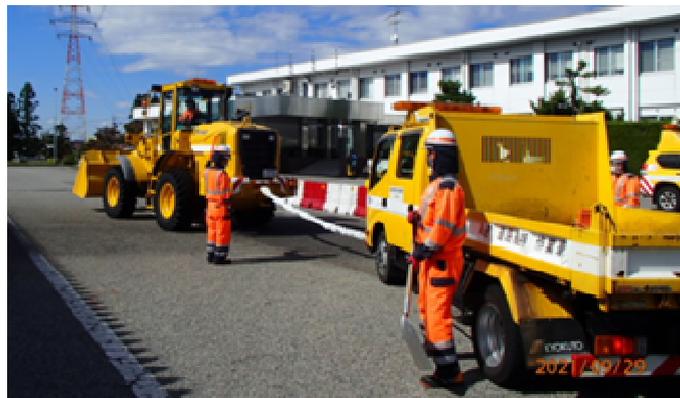
写真7 自力走行不能車両の救出

早期に自力走行不能車両の救出に向かえるようトラクターショベルの配置を見直し増車するとともに、大雪時には車両救出のためのレッカー車を大型車対応・小型車対応のそれぞれ2台配置する。

訓練は、実地で自力走行不能車両が発生し後続に滞留している想定で、滞留車確認班による滞留台数の確認、中分開口部班による中央分離帯の開口と滞留車のUターン誘導、自力走行不能車両の救出の手順を確認した。レッカー会社の指導によるけん引訓練も行った。
