新潟県魚沼市大白川地区における下祝沢砂防堰堤等の被害に関する状況について【監視・観測状況】

平成25年5月17日 11時00分現在

新潟県魚沼市大白川地区における下祝沢砂防堰堤等 の被害に関する状況について【応急対策工事状況】

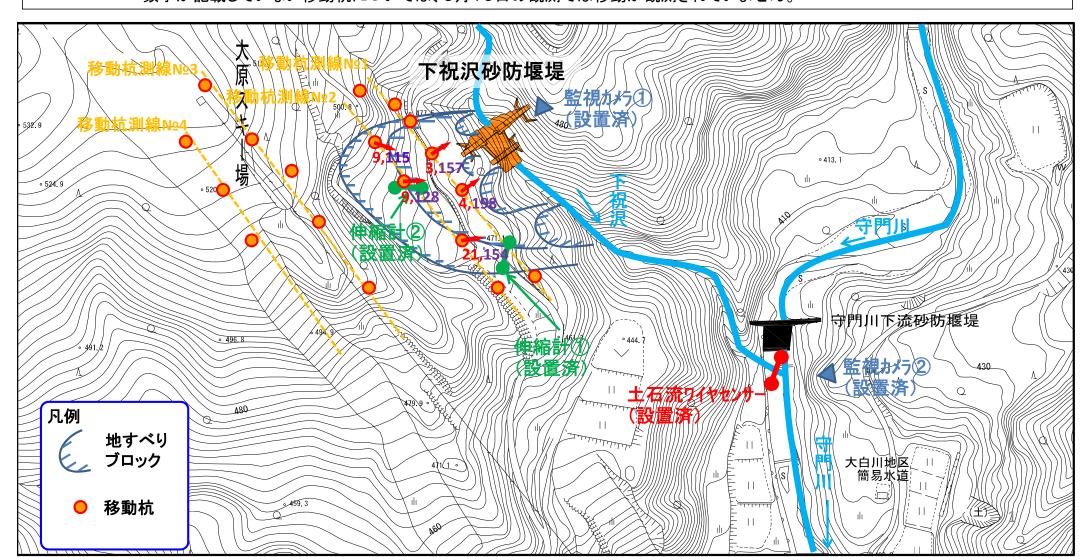
- ●伸縮計①: 観測開始(5/10 15:00)から5月17日11時OO分まで 累計126.5mmの変位を観測しています。
- ●伸縮計②: 観測開始(5/14 17:00)から5月17日11時00分まで 累計4.2mmの変位を観測しています。
- ●移動杭観測・赤数字は、5月14日から16日までの概ね2日間の移動量(単位:ミリメートル)を表しています。観測による誤差を含みます。
 - *紫数字は、杭設置後(5月11日)からの累計を表しています。
 - ・赤矢印は、移動杭の赤数字に対応した移動方向を表しています。
 - ・数字が記載していない移動杭については、5月16日の観測では移動が観測されていません。

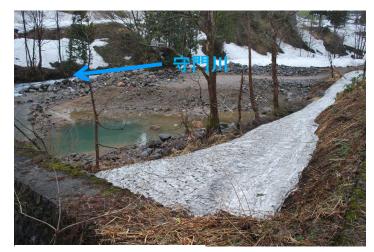
H25.5.11 除石実施前

- ●流出土砂に備え、5月11日13時より守門川第1号砂防堰堤(新潟県管理)上流で除石(土砂掘削)を継続しています。
 - •5月16日作業終了時 累計除石量3,200m3
 - ・5月17日引き続き除石作業中
- ●地すべり箇所への雨水の流入防止のため、5月15日からシート張りを開始し5月16日に完了しました。(約680m2)
