工事事故の発生状況

平成30年7月

北陸地方整備局

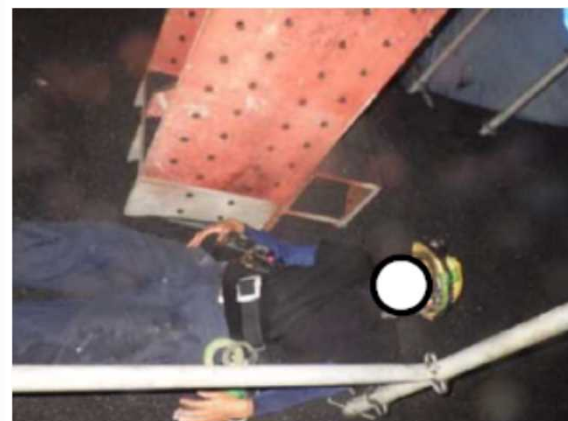
仮設足場の隙間状況

仮設足場で塗装作業時の塗料の付着防止用ビニルシートを覆う作業を実施中、仮設足場の隙間から約7.3m下の仮設足場最下段へ転落した。

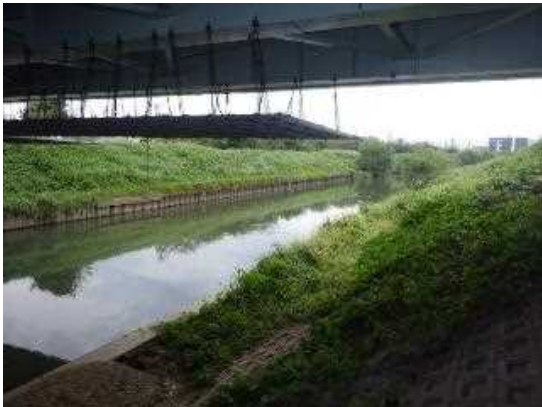
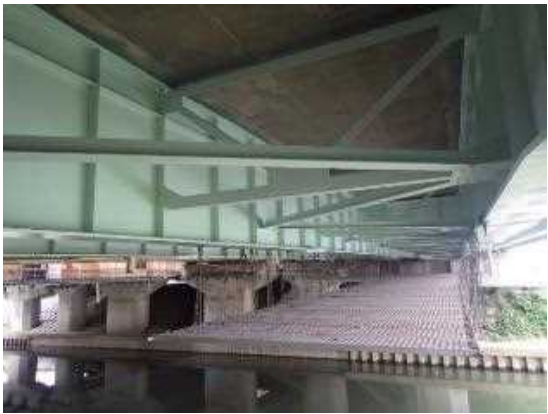
現場状況

【事故発生状況】
吊り足場で塗装のパネル足場(3.8m×0.66m、約40kg)を解体中、作業員が高さ約4mから転落した。

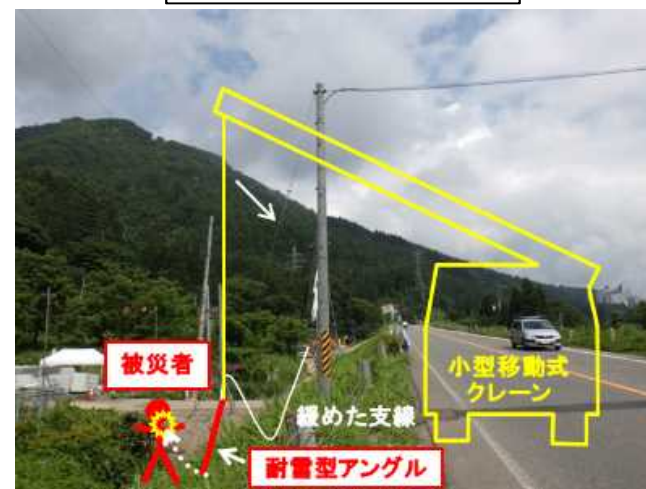
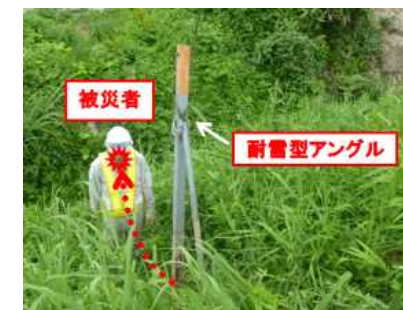
現場状況

- ①日時:平成29年7月12日(水)13:30頃
- ②工事内容:堆雪帯拡幅工事
- ③事故内容:電柱の支線の撤去作業中、跳ね上がった支線が作業員に当たった
- ④被害状況:顔面および口腔内挫創

電柱支線の耐雪型アングルを建柱車の小型移動式クレーンで引抜き作業中、支線アングルの埋設部分が抜けなかったため作業員が覗き込んだところ、跳ね上がった支線アングルに当たった。

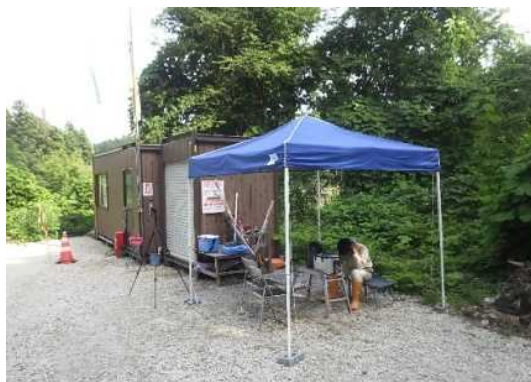
体調不良で休憩中の状況
（職員による再現）
