# 第2回 千曲川堤防調査委員会

# 緊急復旧工事の実施状況報告

# 第2回 千曲川堤防調査委員会資料

## 4.被災メカニズムの分析

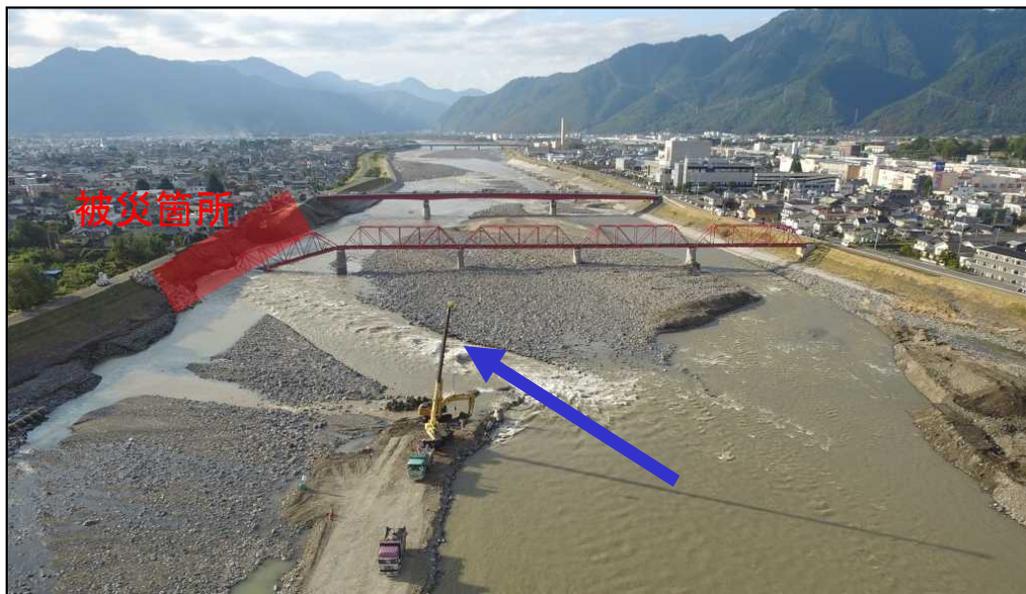
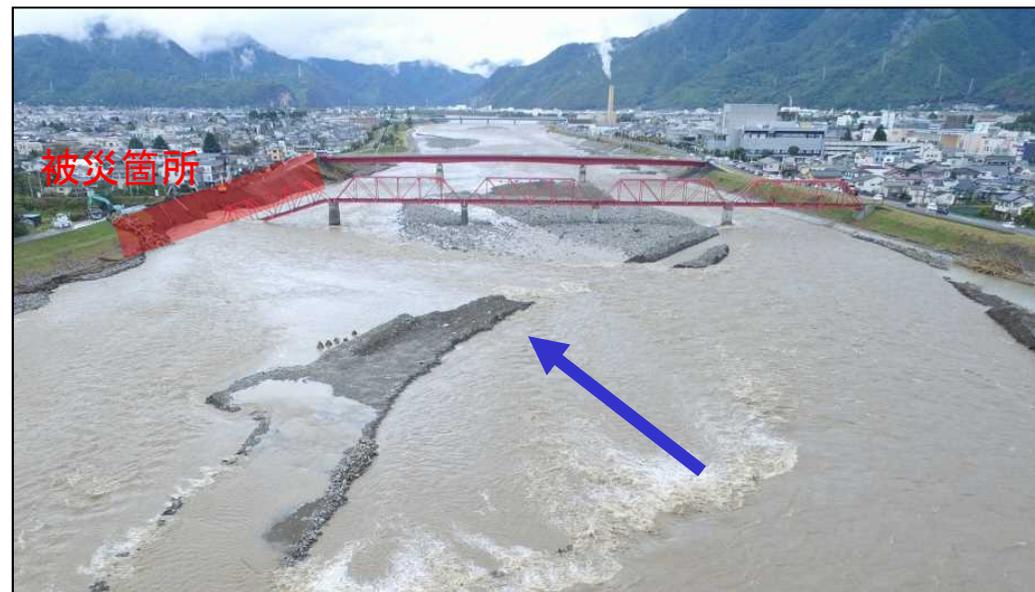
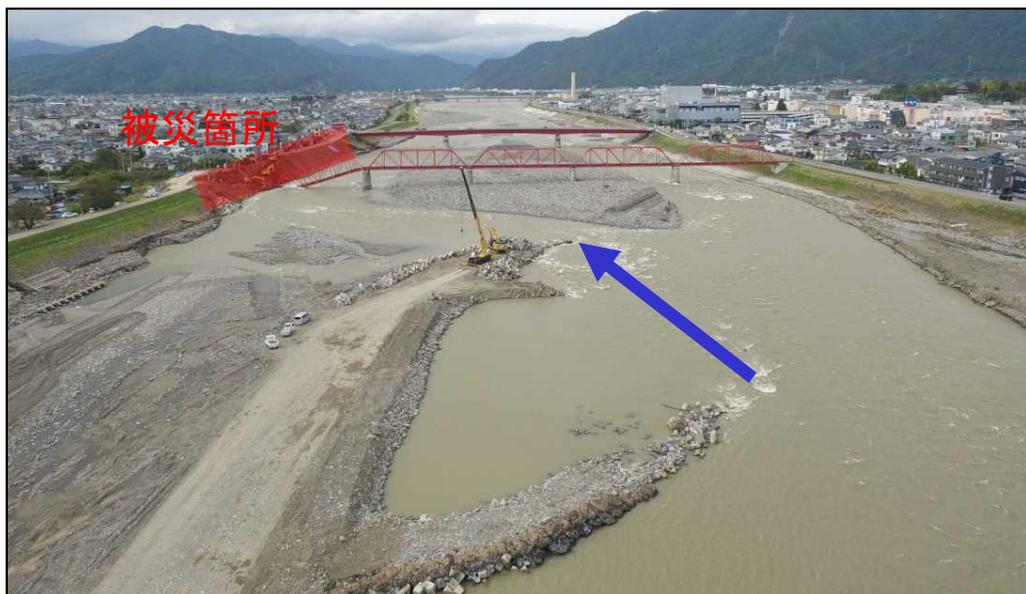
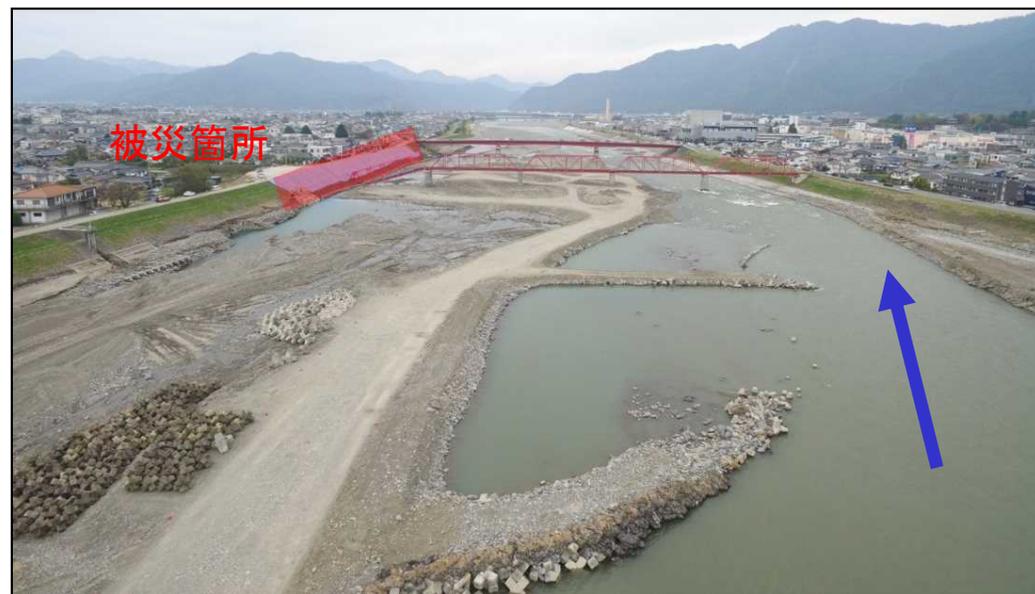
・10月28日(月) 川の流れを変える瀬替工が完成し、被災箇所への水当たりを弱めた。

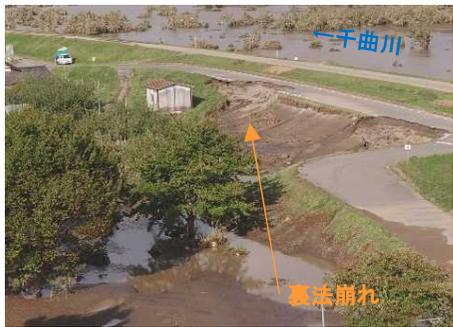
①決壊地点下流側の裏法崩れ  
10月13日 14:00撮影

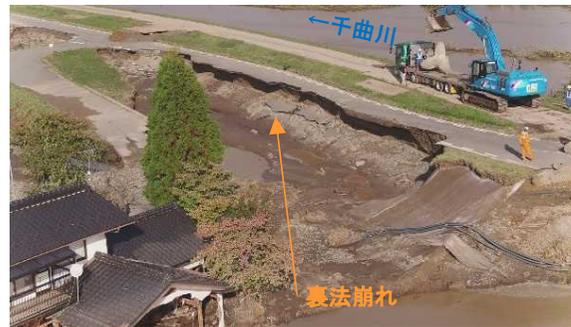
②決壊地点下流側の裏法崩れ  
10月20日 16:00撮影

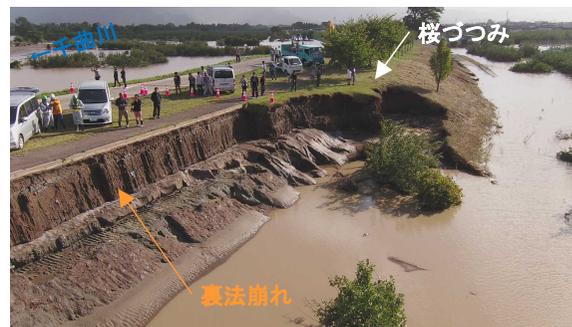
③決壊地点上流の裏法崩れ  
10月13日 14:50撮影

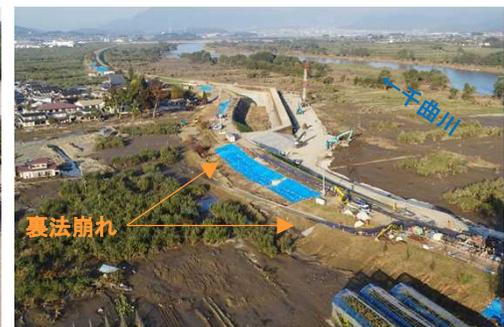
④決壊地点上流の裏法崩れ  
10月31日 15:40撮影

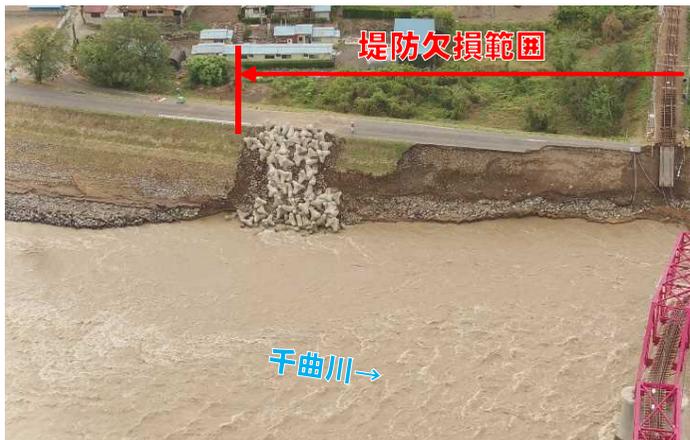
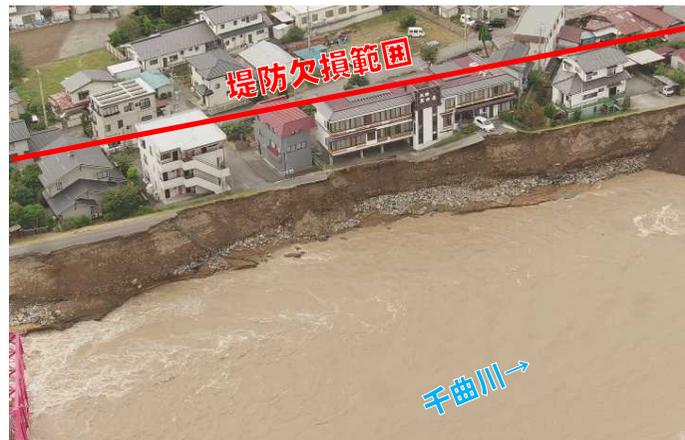
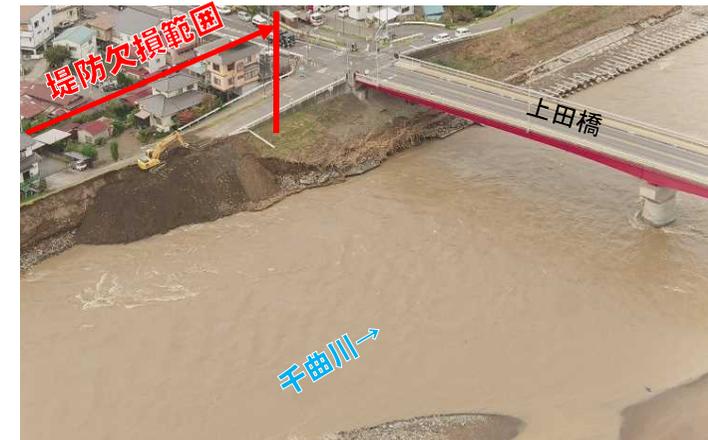
図-3 2019.10.14撮影

- 千曲川左岸104k付近の堤防が延長約300mにわたり欠損した。(図-2、図-3)
- また、千曲川橋梁（上田電鉄）左岸側橋台が被災をうけ落橋した。(図-2)

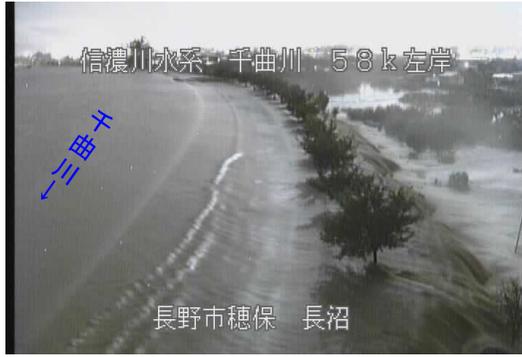
図-1 堤防決壊前後の時系列変化

- 堤防決壊箇所に設置されたCCTVカメラにより、10月13日0:55頃越水が始まったことを職員が確認した。
- 同日の2:15以降、CCTVカメラが倒壊し監視不能となった。

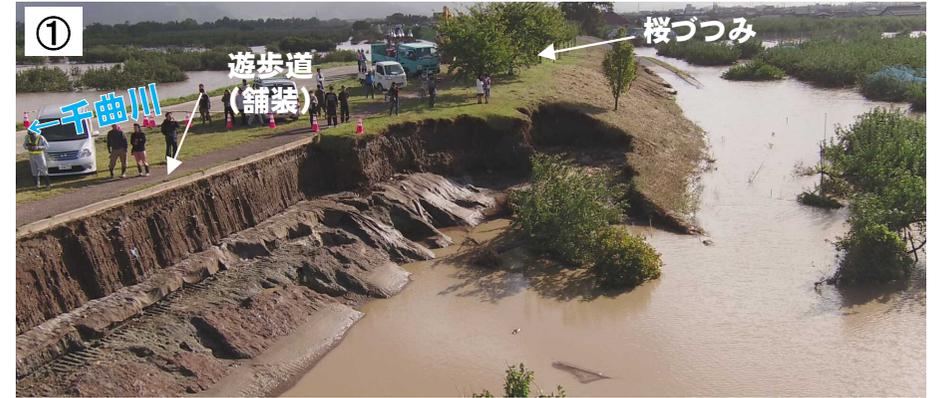
図-2 決壊部上流側(2019.10.13撮影)

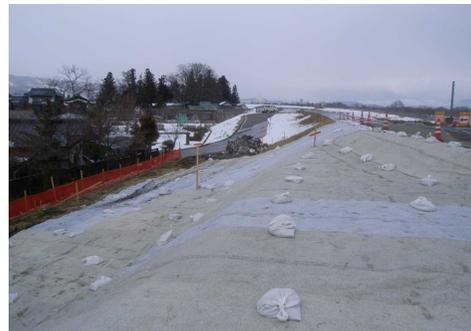
- 堤防決壊地点周辺は昭和58～59年度に治水計画上必要な高さ断面を有する堤防を整備し、平成17～19年度にかけて堤防川裏側に桜づつみ(二種側帯)を整備している。(図-3)
- 植樹した桜の根などが堤防に影響を与えないよう、堤防裏側に縁切として吸出防止材を設置している。(図-4)
- 堤防決壊地点下流の川裏側に上段部市道と下段部坂路(いずれもAs舗装)が施工されていたが、全崩壊は免れている。(図-6、7)

図-4 吸出防止材(縁切)設置状況(2008.3撮影)

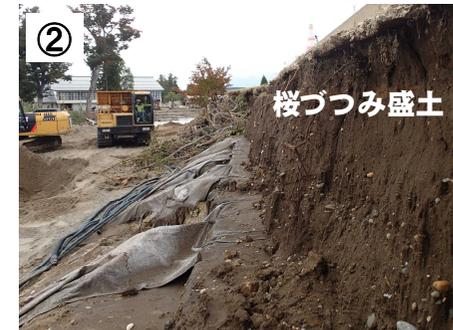
図-5 決壊地点上流側(2019.10.21撮影)

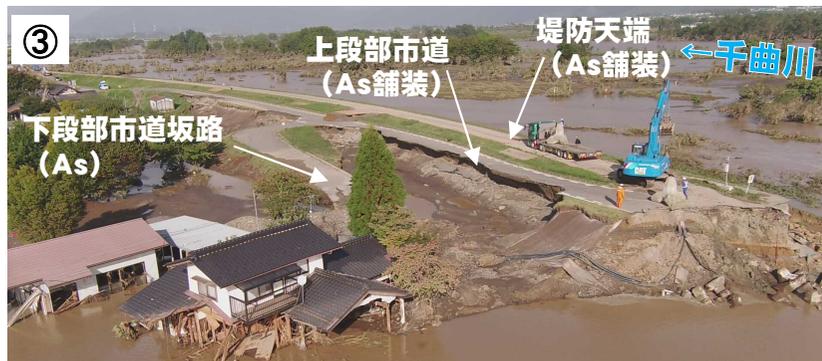
図-6 決壊部下流側(2019.10.13撮影)

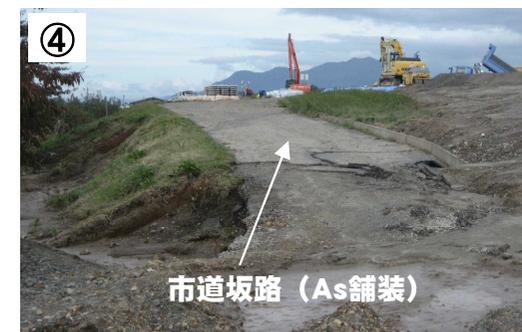
図-7 決壊地点下流側取付の市道坂路(2019.10.25撮影)

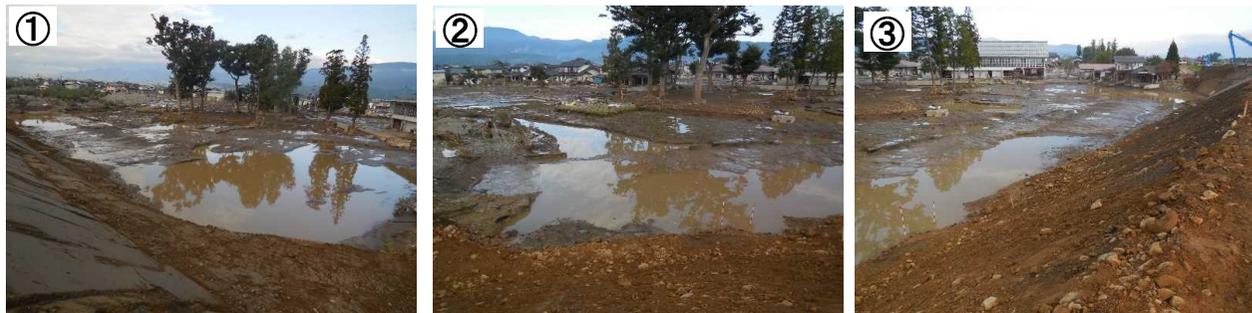
- 決壊地点川裏側に落堀が形成されている。
- 堤防決壊後に実施した測量から、川裏法尻部で約2.4mの洗堀が発生したと推定される。

落堀、洗堀削の状況 撮影:10月18日(金)7:20頃

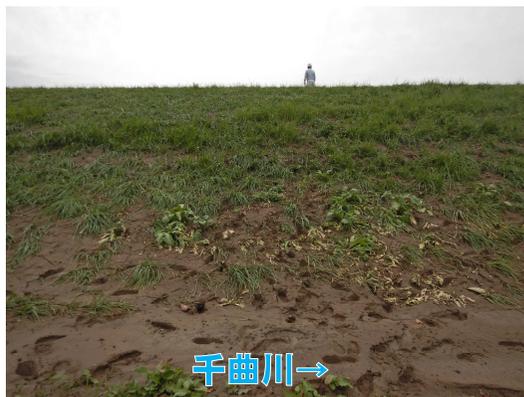
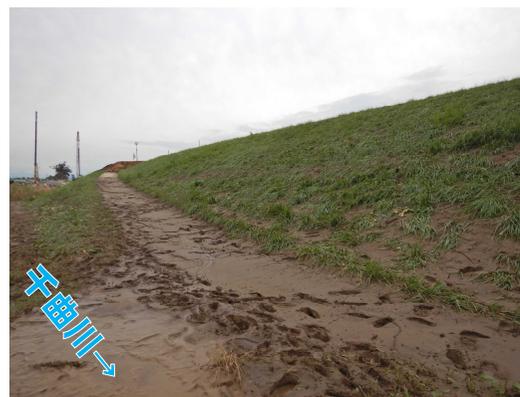
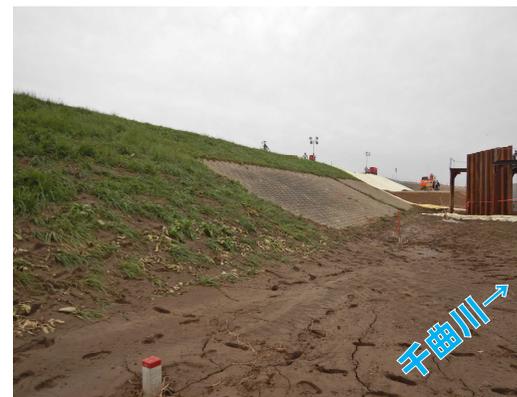
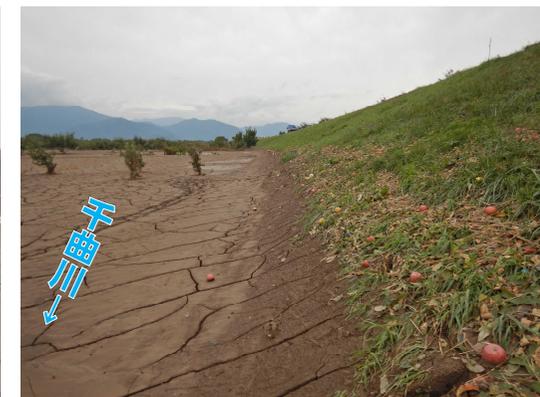
- 高水敷の植生は倒伏しているが、目立った流失はしておらず、高水敷上の洗掘等も確認できない。
- また、決壊地点の上下流とも川表法面に目立った侵食の痕跡は確認できない。

①川表法尻状況(正面)

②川表法尻状況(坂路)

③川表法尻状況

④川表法尻状況

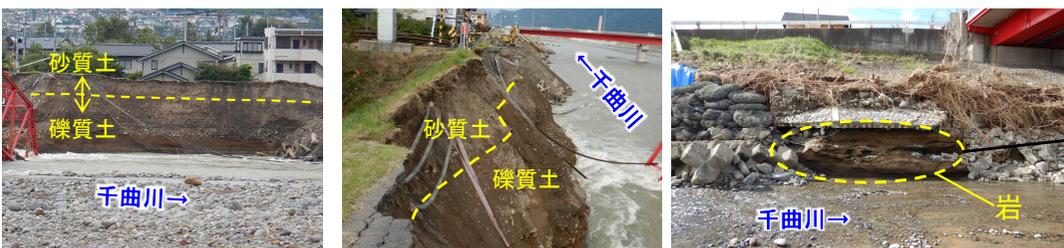
図-4 堤防欠損面及び基礎付近の土質

- 検討断面：現地で欠損面の土質及び基礎部露岩状況を確認(図-4)し、既往調査で把握されている土質と同様と判断し断面設定を行った。
- 土質定数：堤体は築堤履歴が同等の103.25kの土質定数を、基礎地盤は岩の分布が把握されている106.5kの土質定数を使用した。(表-1)
- 検討外力：雨量、外水位は生田観測所の実績とし、実現象を再現するため最高水位は104.0kの痕跡水位として設定した。
- 検討結果から、浸透に対する照査基準値を満足する結果となった。

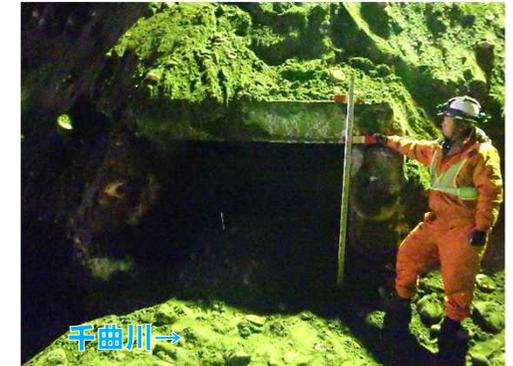
③被災後の残された管渠(呑口側)  
(2019. 10. 16撮影)

- 千曲川左岸103.5k+170mに設置されているニヶ村堰樋門(取水)は、今般の出水により施設が被災し流失した。
- 被災前の平成29年11月と同30年11月に行った施設点検では、施設本体や取付護岸の維持状況、周辺堤防の異常などは認められていない。(図-1)

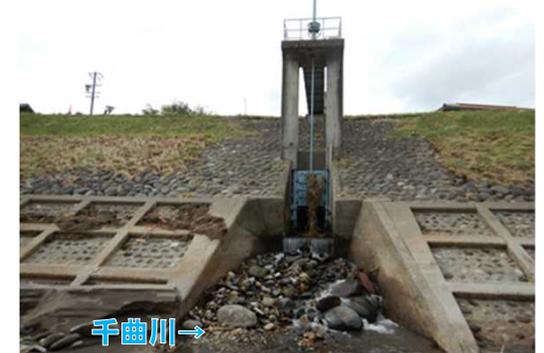
⑤台風第19号出水後の施設  
(2019. 10. 21撮影)

- 千曲川左岸103.5k+420mに設置されている諏訪形浄水場樋門(排水)は、現在のところ今般の出水による被災は認められていない。
- 出水前の平成29年5月と同30年5月に行った施設点検では、施設本体や取付護岸の維持状況、周辺堤防の異常などは認められていない。(図-2)
