新潟・福島豪雨がもたらした降雨の状況

平成23年7月新潟・福島豪雨の特徴

平成23年7月新潟・福島豪雨

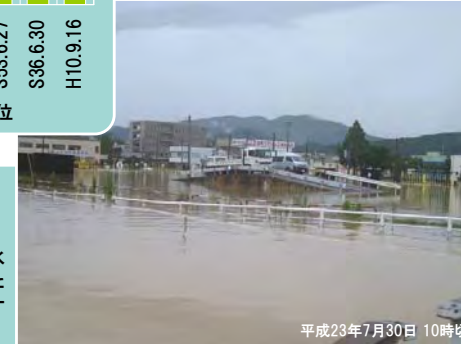
小千谷市元町

旭橋上流の左岸から下流方向を撮影した洪水の状況。

写真を撮影した時間帯は、バケツをひっくり返したような雨が降っていました。

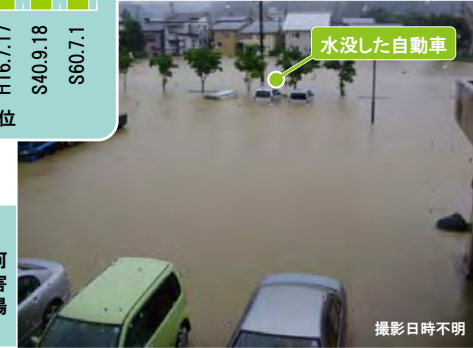
魚沼市堀之内地先

信濃川へと合流する西又川の内水(河川に排水できずにはん濫した水)被害が生じました。堀之内病院では駐車場が浸水し自動車が水に浸かりました。

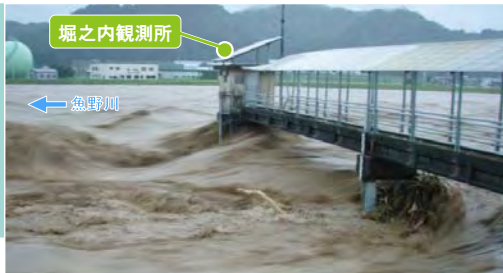
魚沼市堀之内

堀之内観測所を撮影。水位が上昇し、堀之内観測所がもう少して濁流にのみ込まれそうな様子。この後も、堀之内観測所は水位を観測し続けました。

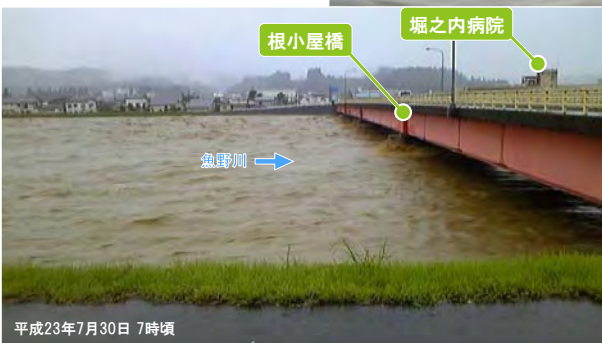
魚沼市根小屋

右岸から左岸側を撮影。水位が上昇し、橋桁に届きそうな様子。

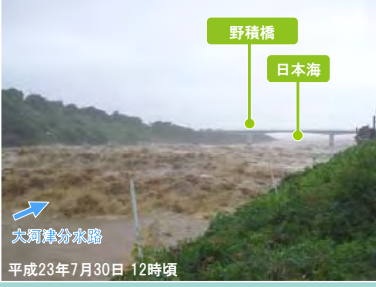
大河津分水路河口付近、右岸側から野積橋方向の下流を撮影。
濁流が勢いよく日本海へ流れ出しています。

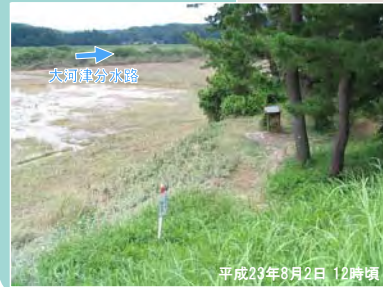
燕市渡部
《渡部橋》

大河津分水路に架かる渡部橋付近を右岸から撮影。
水位が上昇し、河川敷まで水に浸かっています。また、渡部橋の橋桁に水がせまっています。

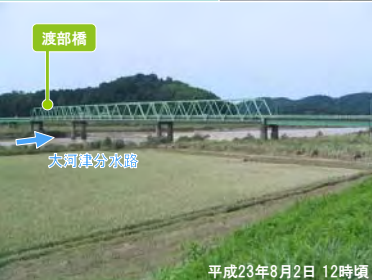
上の写真と同じ場所から撮影。
水位が下がり、増水時には見えなくなっていた河川敷内の田んぼが姿を現しました。

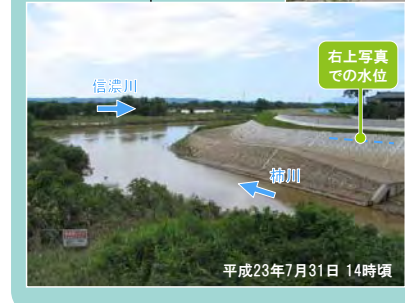
長岡市西蔵王二丁目
（柿川と信濃川の合流部）

柿川が信濃川へと合流する付近で、右岸側から下流方向を撮影。この場所は、平成22年度に河川改修が行われた場所で、コンクリートで出来た特殊な堤防(特殊堤)などを整備しました。

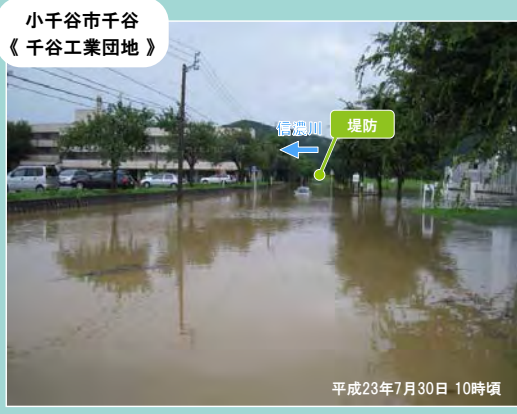
小千谷市千谷
《千谷工業団地》

小千谷市にある千谷工業団地内を撮影。
信濃川に合流する茶郷川の内水（河川に排水できずにはんざした水）被害が起きました。自動車が水に浸っています。

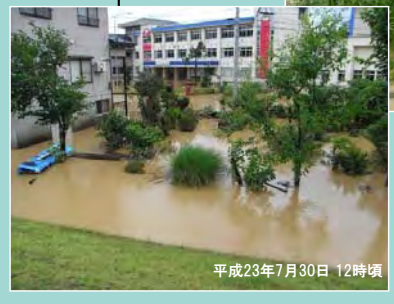
長岡市西川口付近。魚野川の上流方向を撮影。
写真よりも上流で一部堤防が低くなっている箇所があり、そこから水があふれて住宅地などが浸水しました。魚野川と住宅地の水位は、ほぼ同じくらいでした。

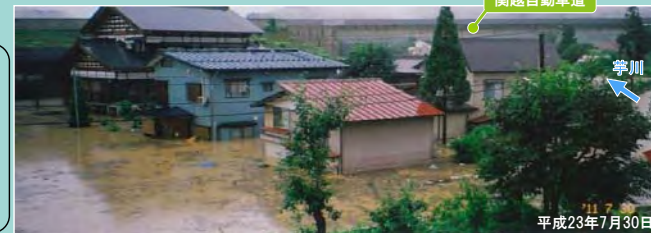
魚沼市堀之内・根小屋
《根小屋橋》

根小屋橋付近、右岸側から撮影。魚野川の水位上昇により、根小屋橋の橋桁に水が浸かりそうな状況でした。

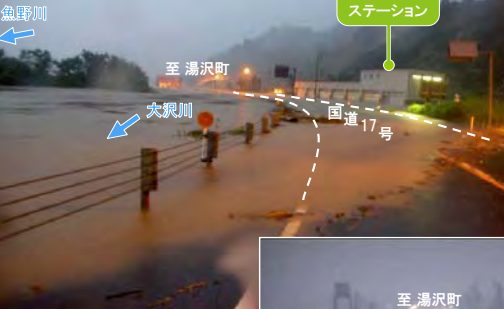
上の写真撮影位置から約500m位湯沢よりの画像。国道17号は完全に浸水しました。

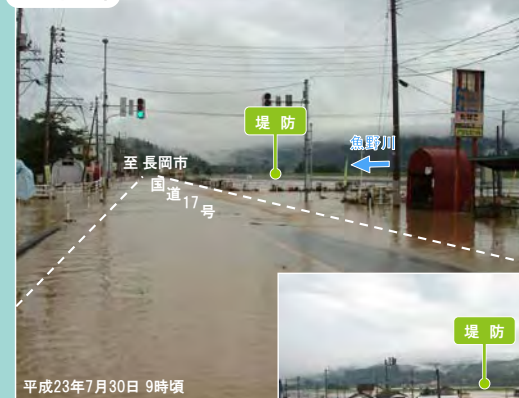
国道17号で長岡市方向を撮影。魚野川のはん濫により国道17号が浸水しました。

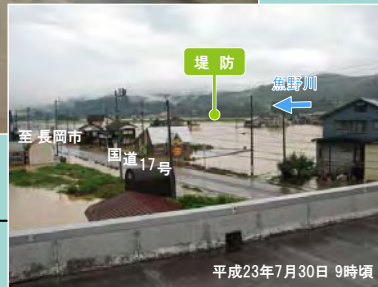
上の写真撮影箇所から約200m位湯沢よりから撮影。周辺の住宅、田んぼなどが浸水しました。

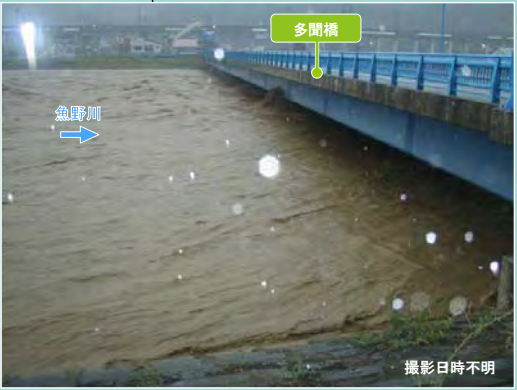
多聞橋の上より上流方向を撮影。
洪水が川幅いっぱいに濁流となつて流れています。

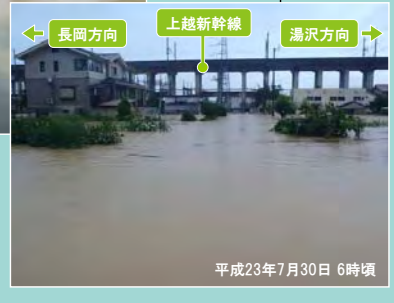
南魚沼市浦佐、住宅地の状況
内水（河川に排水できずにはん蓋した水）により住宅が浸水しました。

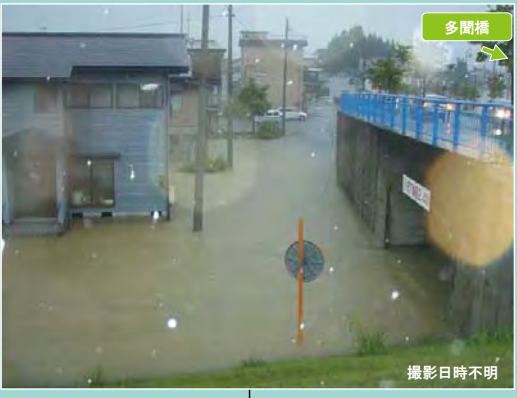
多聞橋付近の右岸堤防の上から住宅地側を撮影。
内水（河川に排水できずにはん蓋した水）により住宅が浸水しました。

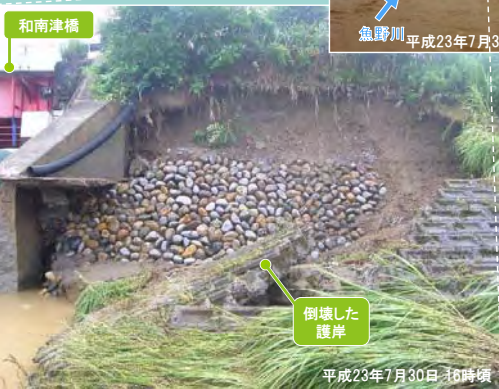
倒壊した護岸

魚野川に架かる和南津橋の橋台取付部分(魚野川右岸側・上流側)にあるコンクリートブロック積が、洪水の激しい勢いで壊れました。

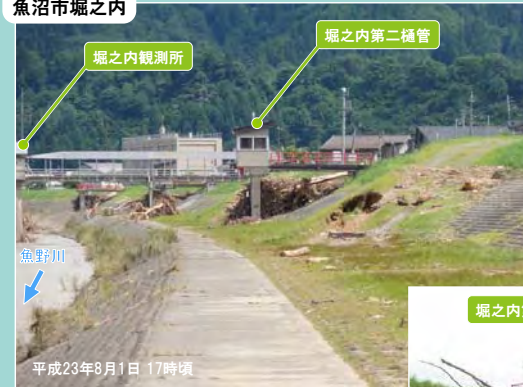
排水門である“堀之内第二樋管”に引っかかった流木の状況。流されてきた流木の幹は、洪水の勢いにより皮をむかれ、枝も無い状態です。洪水の威力を物語る状況です。

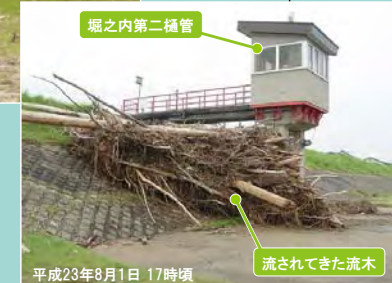
流されてきた流木

魚野川に架かる根小屋橋より上流付近、左岸側の河川敷から上流に向かって撮影。
洪水により流れてきた流木が、排水門に大量に引っかかりました。

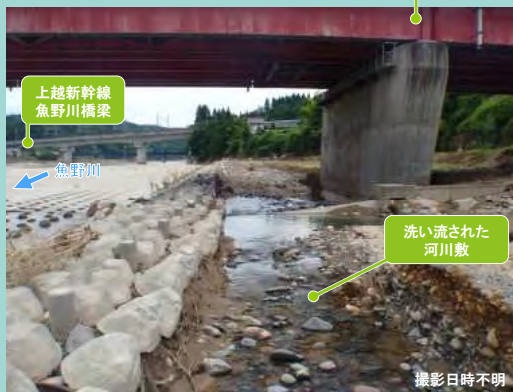
洗い流された河川敷

魚野川に架かる和南津橋の下、上流に向かって撮影。
河川敷が洪水の激しい流れにより洗い流されました。

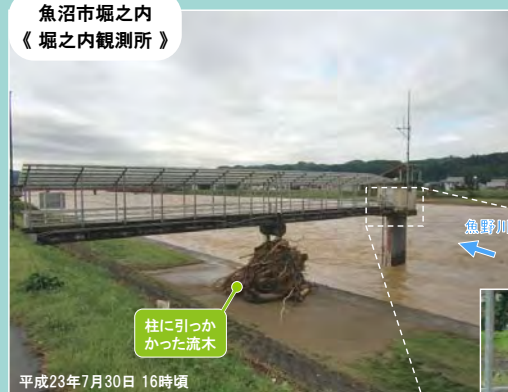
柱に引っかかった流木

堀之内観測所は、洪水により流されそうなるほど水位が上昇しましたが、水位計はその機能を保ち続け、水位を観測し続けました。しかし、転落防止柵などが壊れたり、流木が引っかかりました。

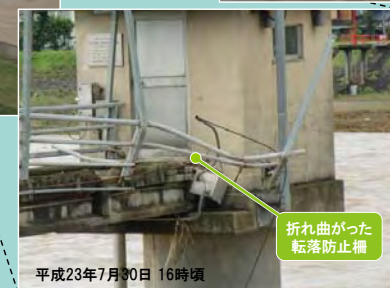
折れ曲った転落防止柵

鉄製の転落防止柵が折れ曲がる程の洪水のエネルギーでした。

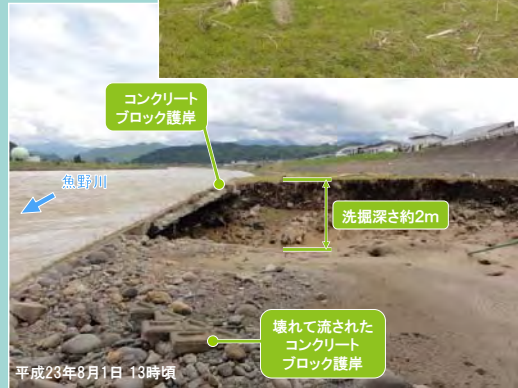
魚沼市堀之内の根小屋橋の下、左岸側下流に向かって撮影。河川敷が洪水の勢いにより洗い流されました。また、コンクリートブロック護岸の裏側も洗い流される被害を受けました。

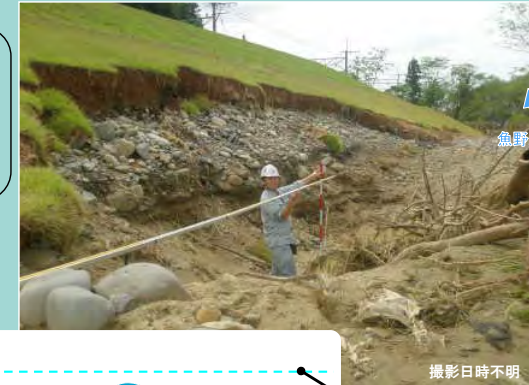
魚沼市大石

魚野川の魚沼市大石付近、左岸側下流方向を撮影。洪水により、局所的に堤防などが洗い流されました。

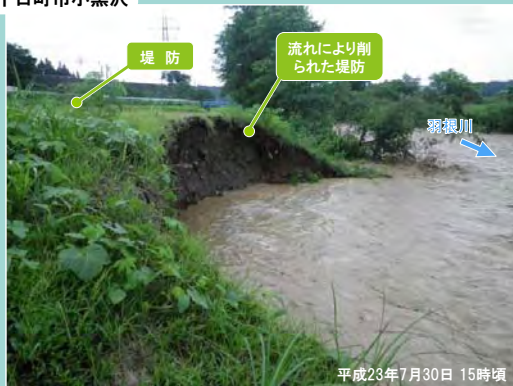
十日町市小黒沢

十日町市を流れる羽根川の信濃川に合流する付近で撮影。堤防が洪水により削られました。応急対策として、これ以上堤防が削られて決壊しないように大型の土のうなどを設置しました。

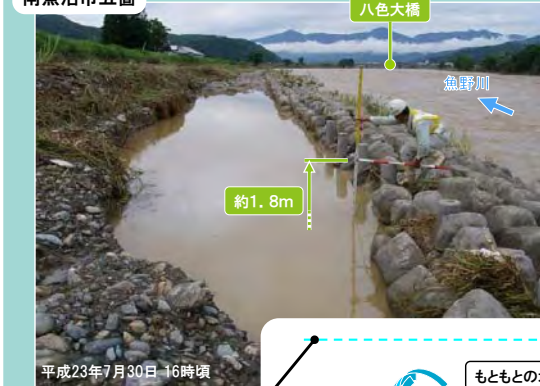
南魚沼市五箇

河川敷部分が洪水の勢いで洗い流されました。水が溜まっていてわかりづらいですが、洪水により掘れた深さは約1.8mあります。
