工事事故の発生状況

2. 北陸地整管内の事故発生状況

3. 北陸地整管内の事故発生事例

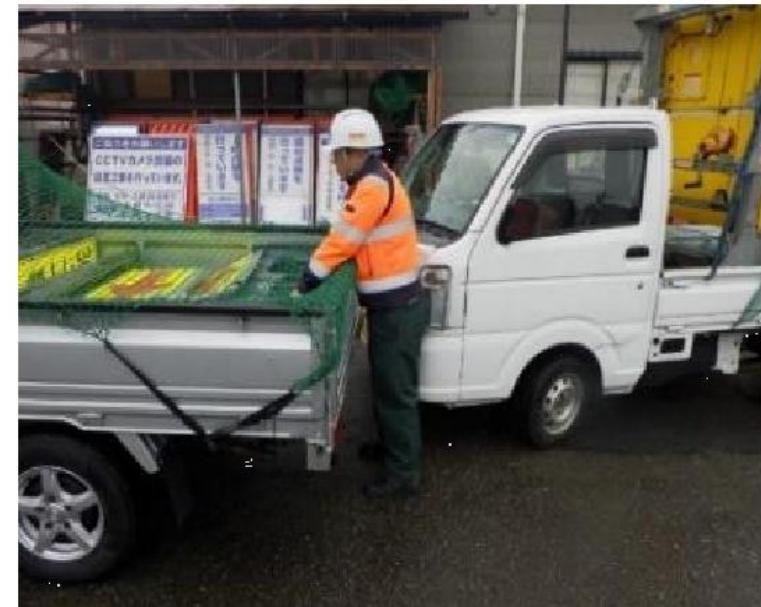
事故再現写真

被害状況：右大腿部挫滅症候群・下腹部打撲

自動車接触事故・労働災害

- ・車両から降りようとした際にクラッチを離したところ車両が動き、前方停車中の後方で片付け作業中の誘導員を巻き込み追突した。

- ・運転操作不適

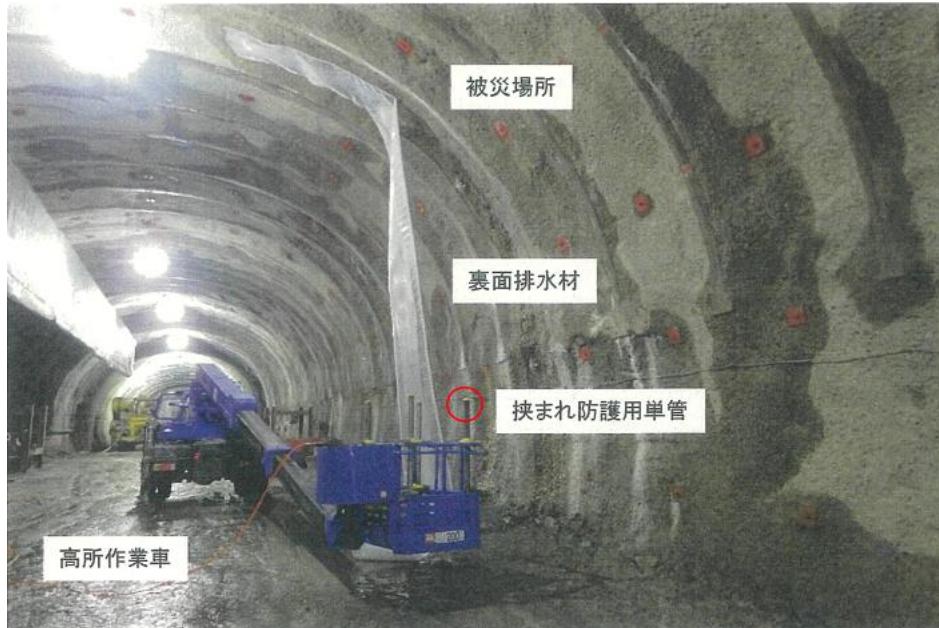
被害状況：左環指不全切断（全治6ヶ月）

- ・トンネル坑内で湧水処理のため、高所作業車で裏面排水材設置作業中に高所作業車のバスケットの四隅に接地している「挟まれ防護用单管」とトンネル壁面の間に指が挟まれた。

- ・作業高さが10m以上の高所作業車の運転において、技能講習を修了していない者が作業を実施した。
- ・バケットの移動時に、裏面排水材を押さえるため、バケットの外に手を出した。
- ・「挟まれ防護用单管」の先端に硬質なプラスチック製品を設置していた。

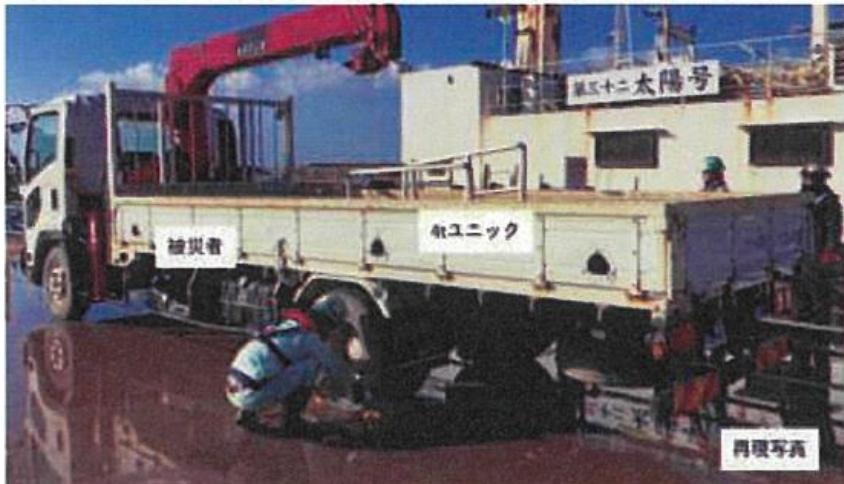
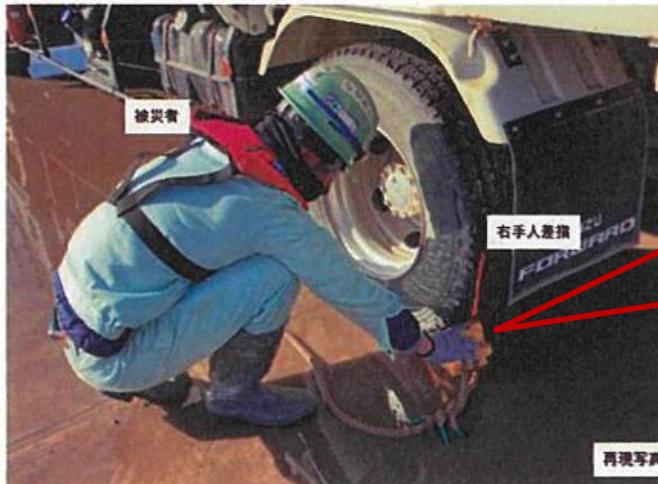
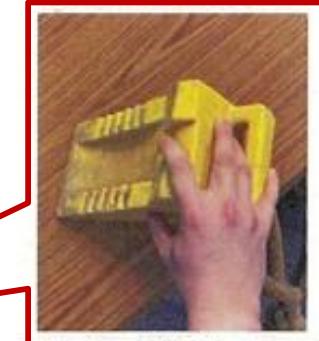
被災状況の再現

被害状況：右指切断（全治2ヶ月）

- 資材を積み込むために4tユニック車を移動させて停車しタイヤ止めを設置中に車両が移動。タイヤと車止めの間に指が挟まれ切断。

- エンジンが停止していない状態で車止め設置を行った。
- 指が挟まる可能性がある車止めの持ち方で行った。

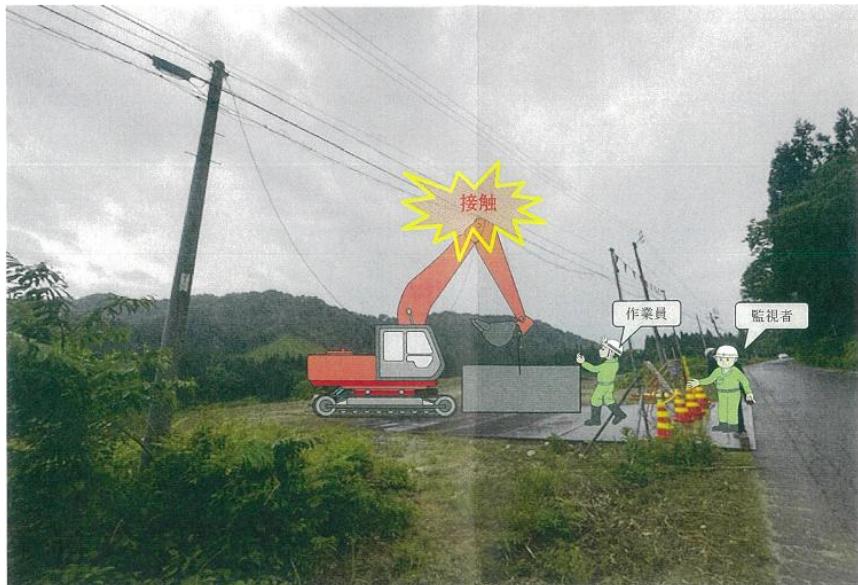
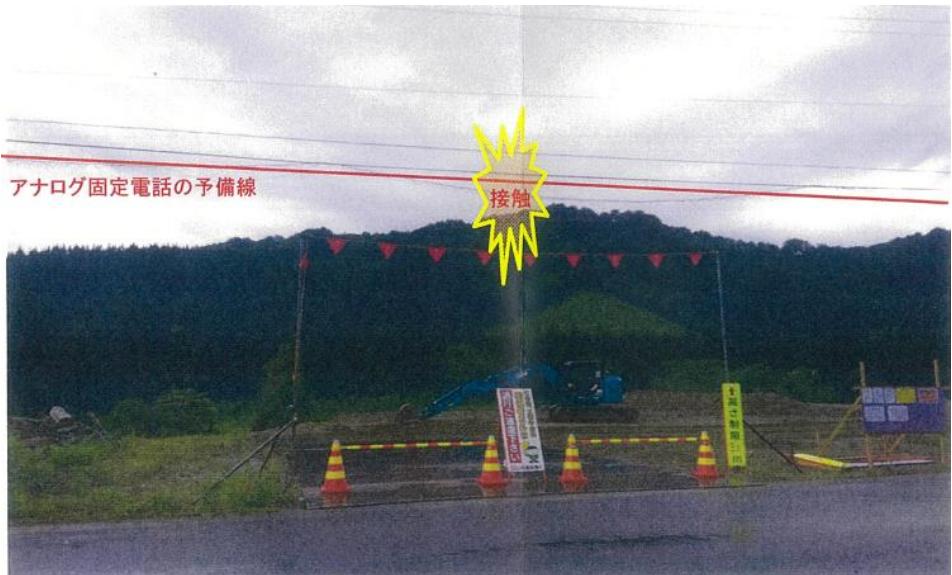
被害状況：架空線切断

- 敷鉄板の設置作業をバックホウで行っていたところ、吊り作業中に架空線に接触した。

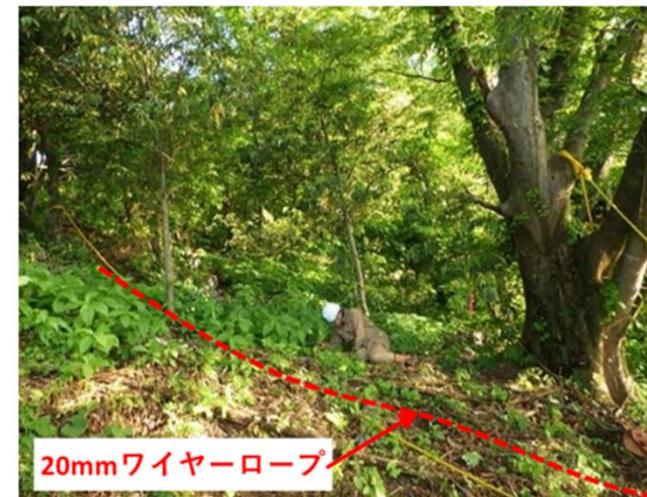
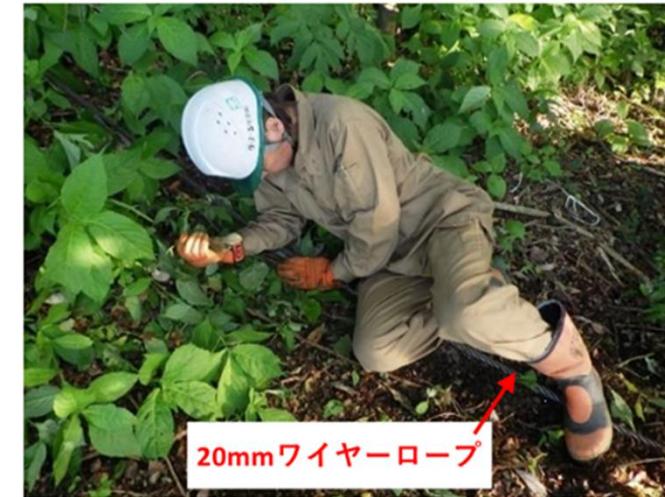
被害状況：右橈骨骨幹部骨折（全治3ヶ月）

- ・法面上部で、まとめたワイヤーロープを伸ばし直す作業の監視中に、草に隠れたワイヤーロープに気づかず足で踏んでいたため、動き出したワイヤーロープに足をすくわれ転倒し負傷

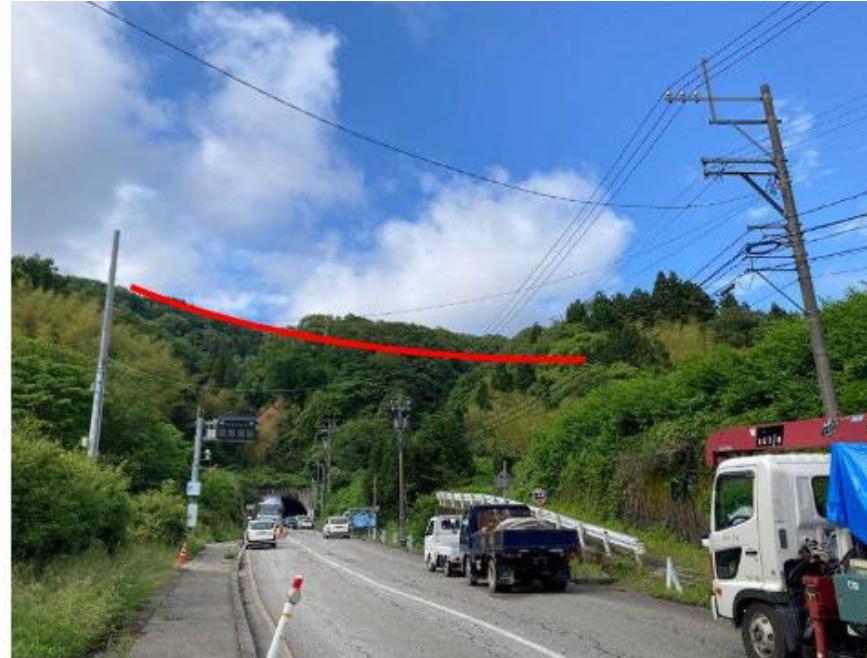
被害状況：架空線切斷

- ・バックホウを移動中、国道を横断していた架空線に接触・切斷した。

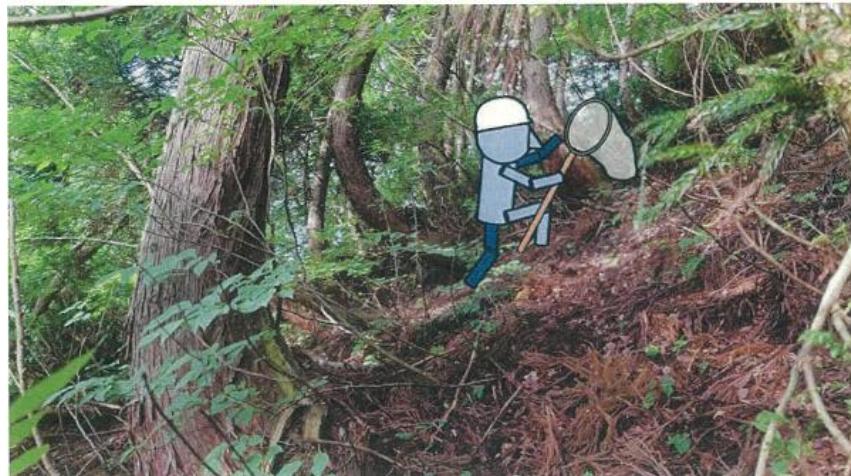
写真⑤ 転倒時の状況(1)

- ・任意採集作業で、調査範囲内のスギ林の斜面を登っていた
- ・ヘルメットを着用していた。右手には捕虫網を持っていた。

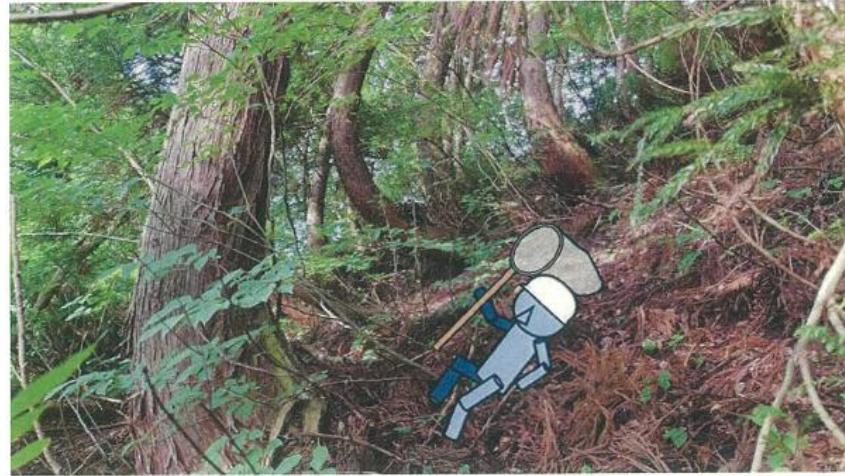
写真⑥ 転倒時の状況(2)

- ・斜面を登っている最中、足を滑らせ転倒した。転倒時、左ひじをついた。

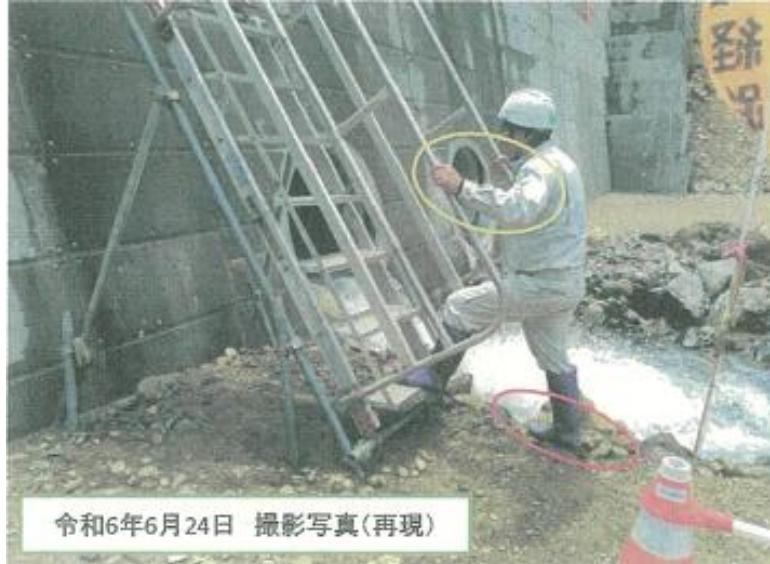
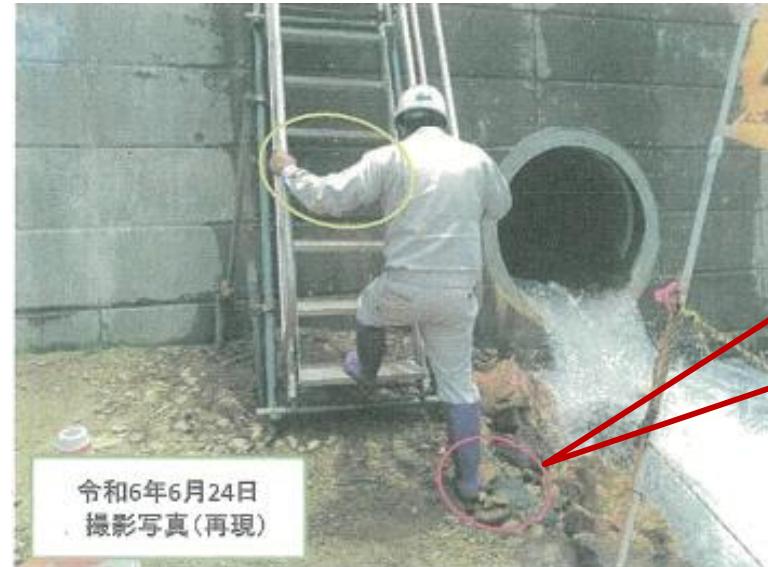
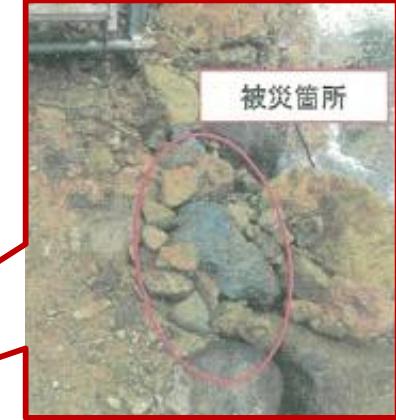
令和6年6月24日 撮影写真(再現)

被害状況：左肩脱臼（3週間安静）

- ・タラップで昇る際に右足の足下の地面が崩壊し、体のバランスが崩れた。
- ・手摺りにつかまっていた左腕に自重が集中し、左肩を負傷した。

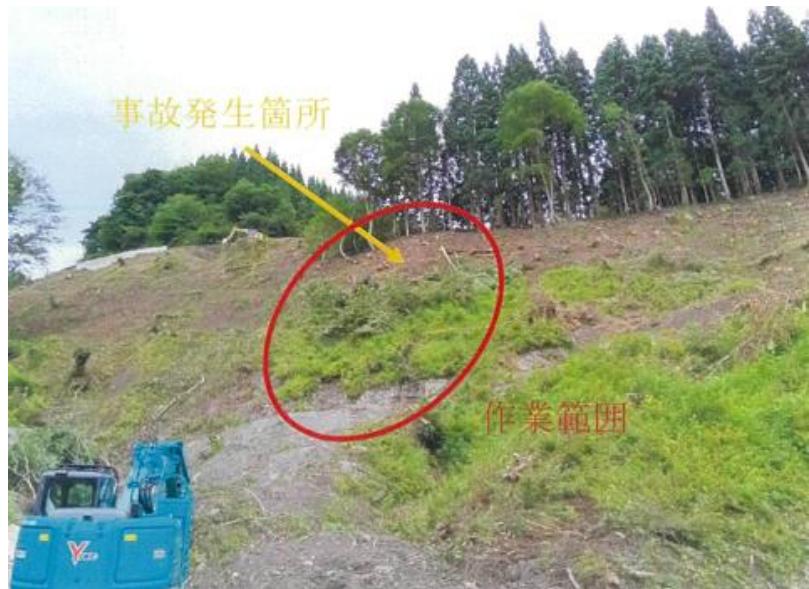
被害状況：右頬骨骨折（全治約2ヶ月）

- ・樹木伐採時に簡易架線による集材作業中、枝葉が引っかかって滑車が動かなくなったため、その枝葉の切断作業を行っていたところ枝が跳ね返り顔面に直撃した。

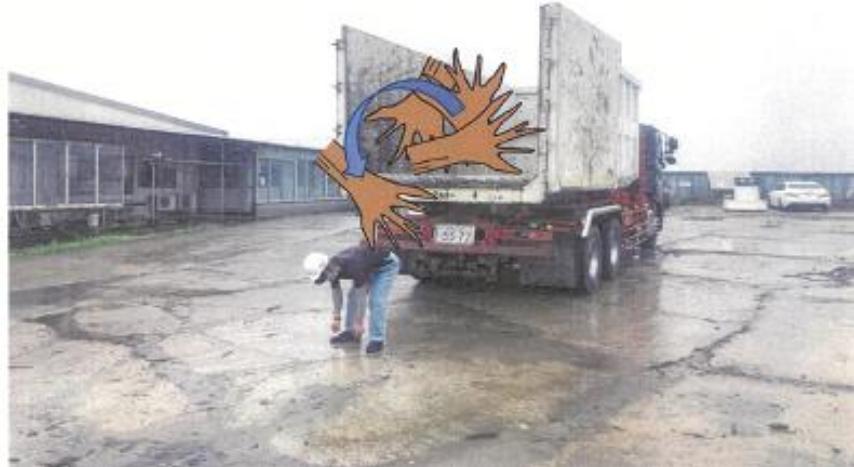
被害状況：左肋骨多発骨折（全治約2ヶ月）

- 処理場で枝・根の荷卸しのためアームロール車（箱積載トラック）が、後方扉を開けたところ、一部の枝葉が落下したため拾うために近づいたところ、更に荷台から枝・根が落下して被災者の背中を直撃した。

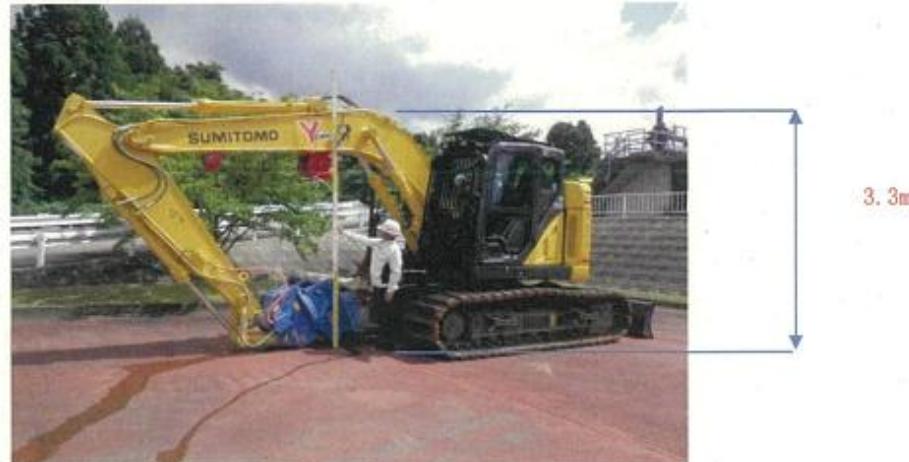
【事故時のバックホウの姿勢】

- ・樹木伐採のため、自走したところブームで架空線を切斷した

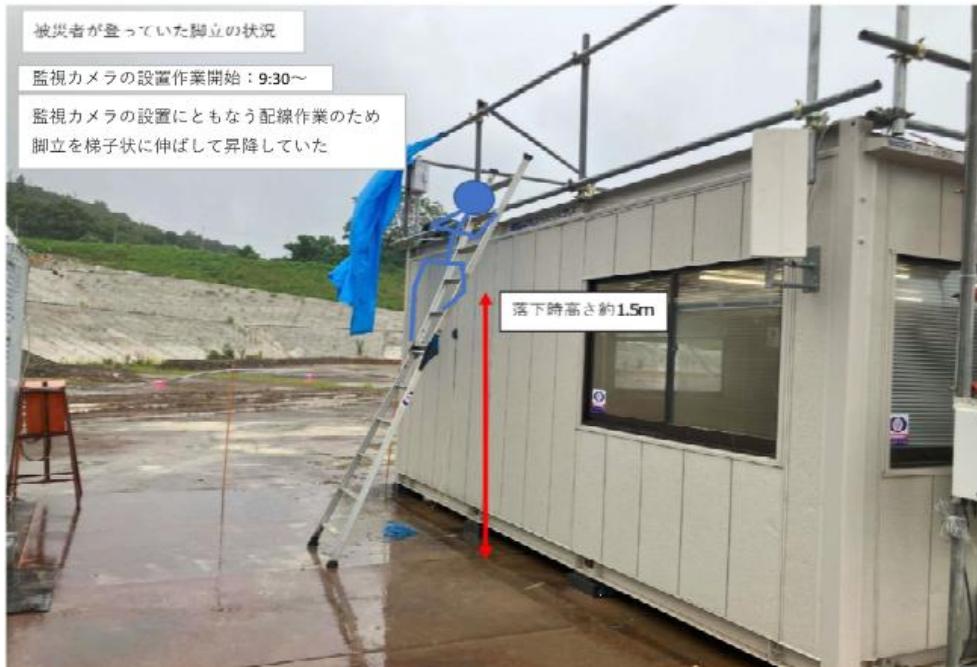
被害状況：右膝蓋骨骨折（全治約2ヶ月）

- 現場休憩所の上に監視カメラの取付けにともなう配線作業のため、脚立を梯子状に伸ばして昇降用に設置した。配線作業にともない脚立を地面より約1.5m上付近まで登ったところで脚立の脚が敷鉄板で滑り、脚立ごと落ちて右膝部を強打して骨折した。

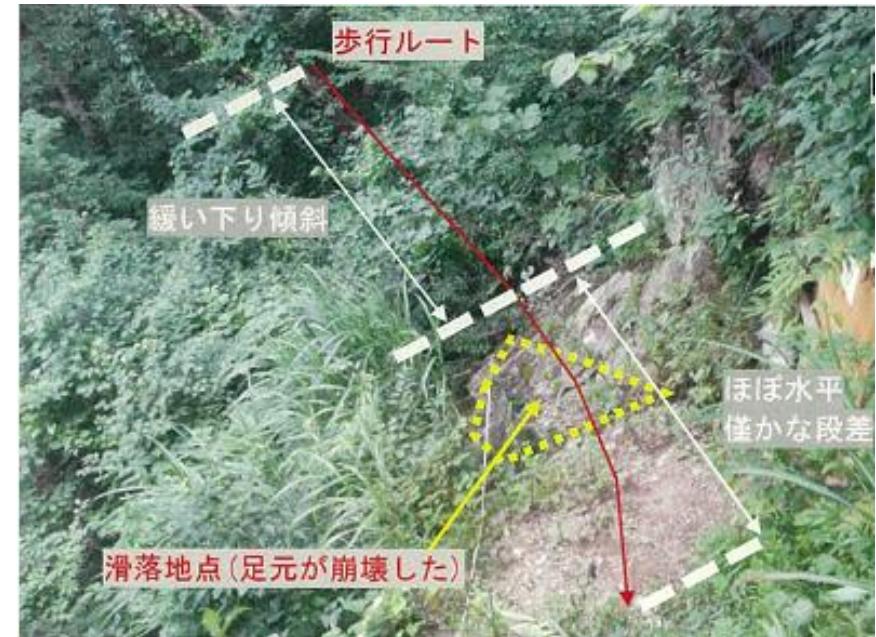
被害状況：顔面挫創

- ・作業員が山道を歩行中に斜面が崩れ10m程度滑落、負傷した。

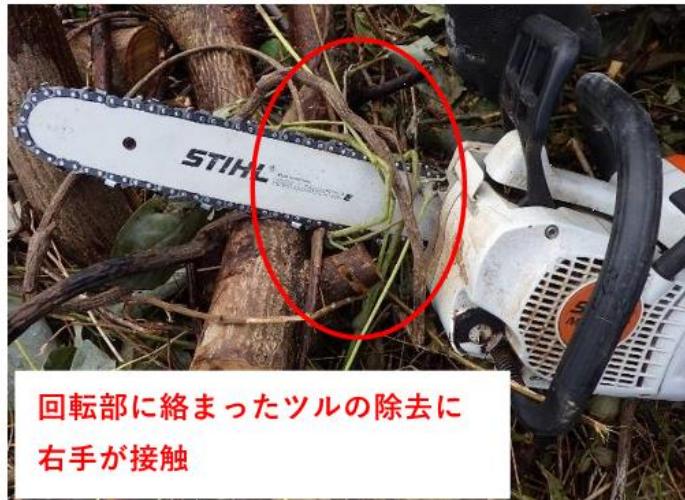
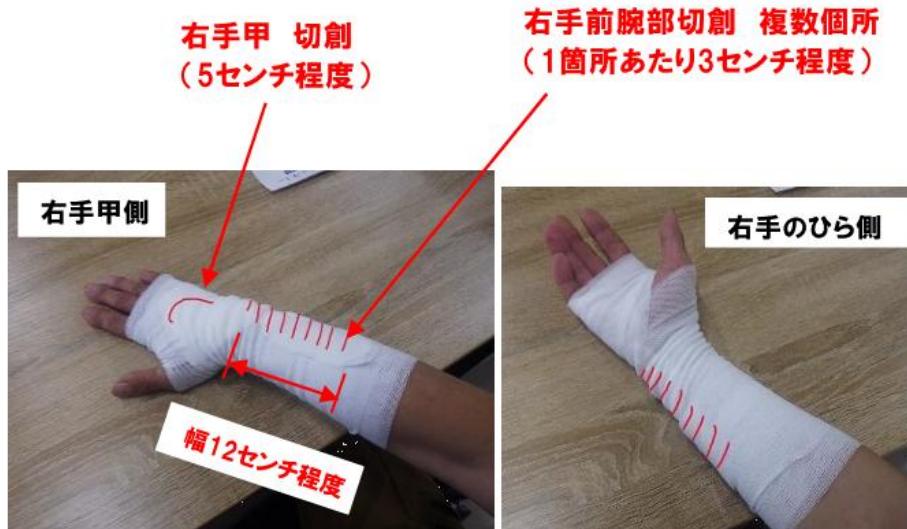
現場状況写真

- ・チェーンソーで玉切り作業を行っていたところ、チェーンソーの回転部にツルが絡み付き、引き離そうとして一時的に右手でツルを掴んだ際に回転部が跳ねて右手を負傷したもの。

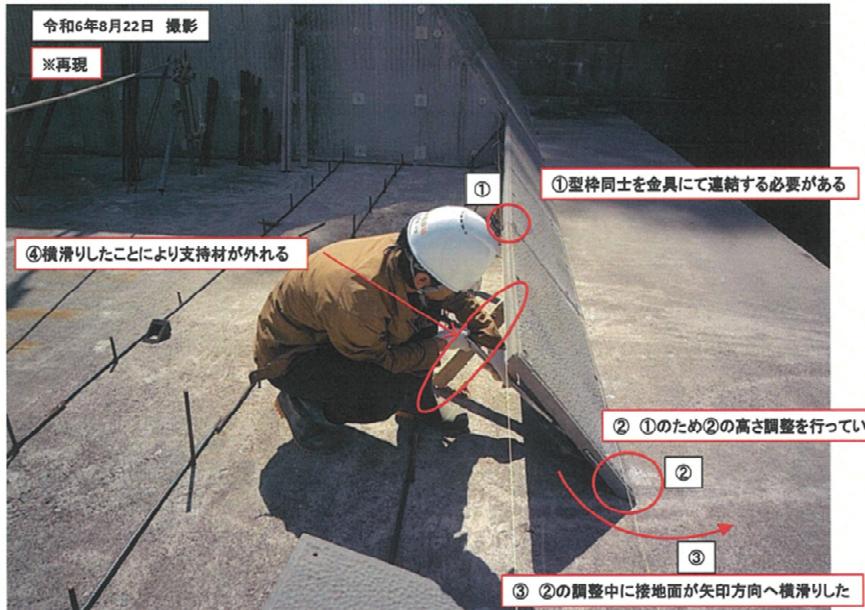
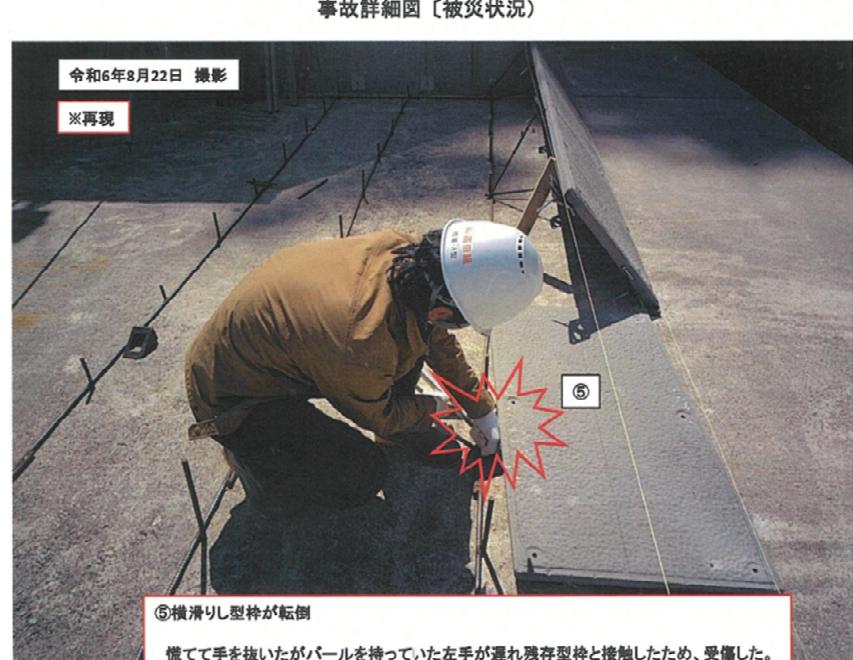
事故詳細図〔被災状況〕

被害状況：右手背部皮膚欠損（2週間加療）

- ・コンクリート面に残存型枠を配置していたところ、接地面が横滑りし残存型枠が倒れた。

- ・倒れやすい不安定な残存型枠の支持材を使用した。

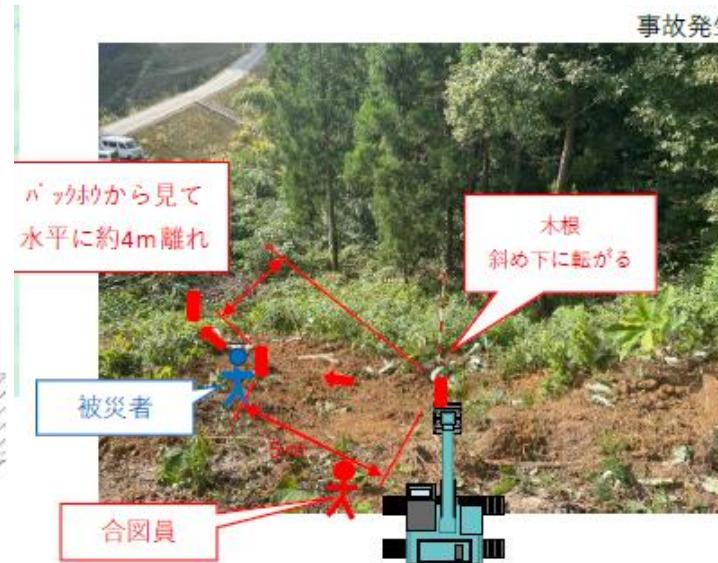
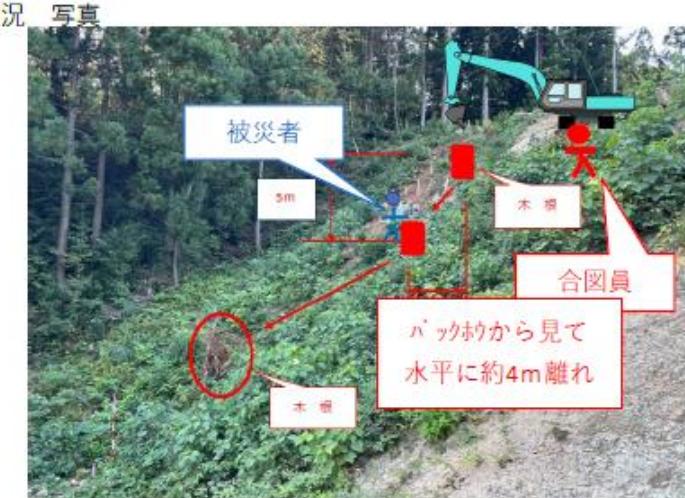
事故発生位置
No661+70付近

被害状況：左足関節内果骨折、左肋骨骨折（4か月休業加療）

- ・バックホウによる伐根作業中、バケットからも木根が落下、転落した先で別作業を行っていた作業員に衝突した。

- ・木根の落下
- ・斜面の上下作業

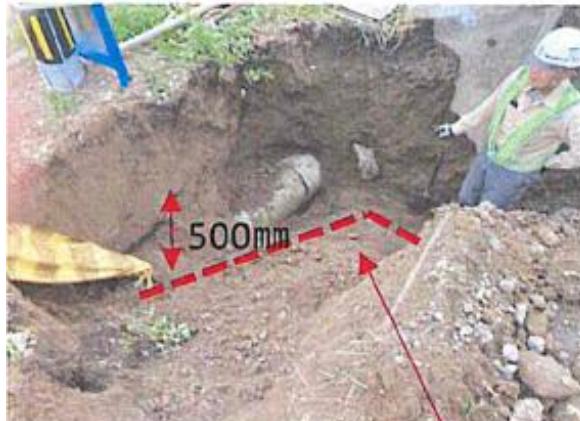
状況写真

被害状況：用水管破損

- ・集水桿設置箇所をバックホウで掘削していたところ、埋設表示シートが出てきた為、人力で掘削したが、埋設管が露出しなかった為、埋設物が無いと判断しバックホウにて掘削した。
- ・集水桿余掘り部分に用水管が埋設されており、バケットを用水管に接触させ破損。

- ・埋設物試掘調査が不足していた。

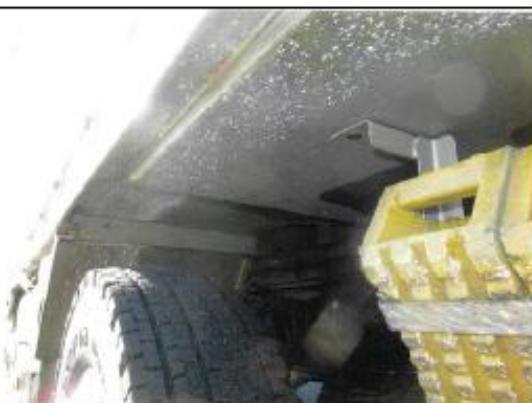
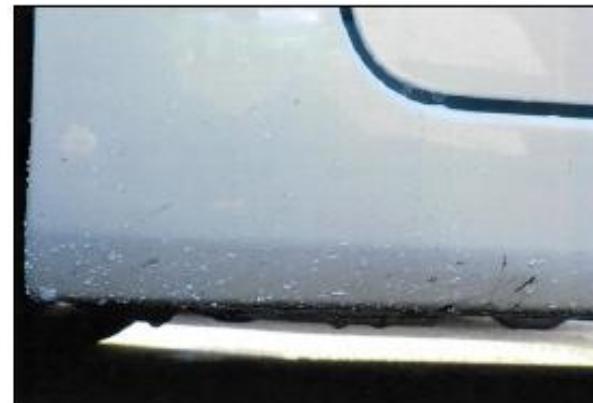
被害状況：水性材塗料が一般車両2台のタイヤ及びボディーに付着

トラック（左）、乗用車（右）の塗料付着状況

- 区画線の塗り替え作業において、塗料が硬化する前に通行をさせたことにより塗料が付着し車両2台に損害を与えた。

- 硬化促進剤の吐出圧力不良が生じ、施工中に使い切ってしまい区画線塗料の硬化遅延が起きた。
- 施工後に塗料硬化を確認していなかった。

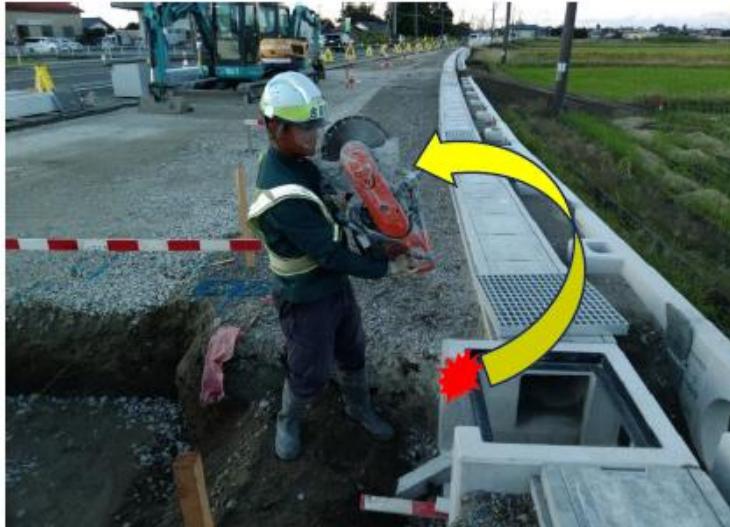
- エンジンカッターの刃がグレーチング受枠に当たり跳ねて刃で顎を切った。（フェイスガードで守られていない部分）

- ・歩道集水枠に遠心ボックスカルバートを接続するため、エンジンカッターにて集水枠の側壁を切断中に刃がグレーチング受枠に当たって跳ね返り、顎に回転中のカッターブレードが当り被災した。

- ・フェイスガードは使用していたが、顎部分までは守られていなかった。

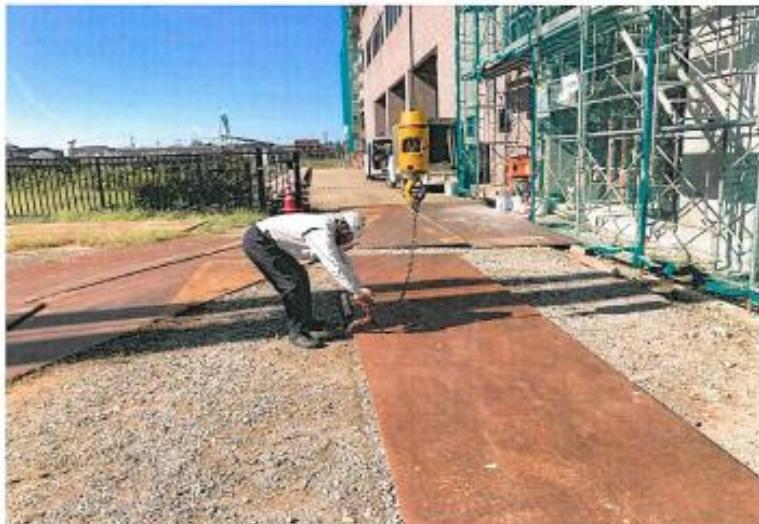
被災時作業再現（遠景）

・敷いていた鉄板の吊穴にフックをかけるため、まず鉄板のふちにフックを仮掛けし10cm程度鉄板を浮かせ枕木を差し込もうとした。このときフックが確実にかかるよう、吊りチェーンを手で引張り位置を調整した。

・敷鉄板を吊って移動するため、鉄板の縁にフックを仮掛けし、吊りチェーンに手を掛けたまま、クレーンの巻き上げを本人の指示で行った。その際、緊張するチェーン同士の輪の部分に右示指(右人差し指)の先端部が絡まり被災した。

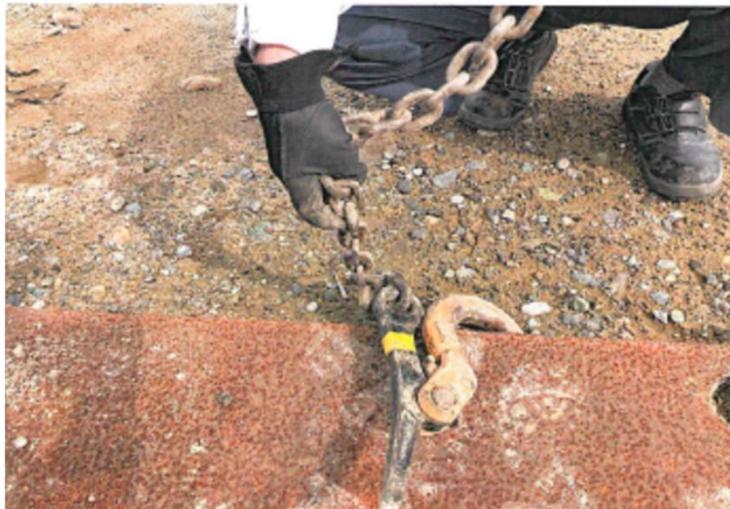
被災時作業再現（近景）

・被災者本人が吊りチェーンに手を掛けたまま、クレーンオペに巻き上げの指示を行い、鉄板を浮かせたため、緊張するチェーン同士の輪の部分に右手示指の先端部が絡まり被災した。

- ・クレーンの巻き上げをするとき、チェーンに手をかけていた。
- ・被災者が経験不足な鉄板吊り作業を単独で行い、不安全行動を指摘する人がいなかった。

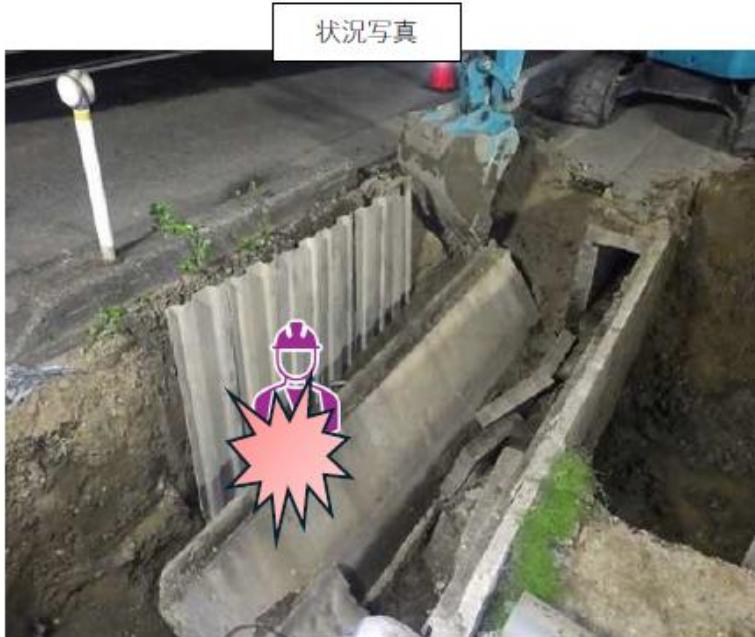
被害状況：右手首・甲打撲

- 既存側溝の掘削完了後に埋設管を下越しで敷設する準備を行っていたところ、既存側溝の壁面が崩れ被災者の左手首・甲に接触した。

- 掘削途中で既設側溝が現場打ちと分かったが、万が一倒れてくるという可能性は考えずに作業を継続した。
- 倒壊の可能性があると思わなかつたため切梁等の対策を施さなかった。

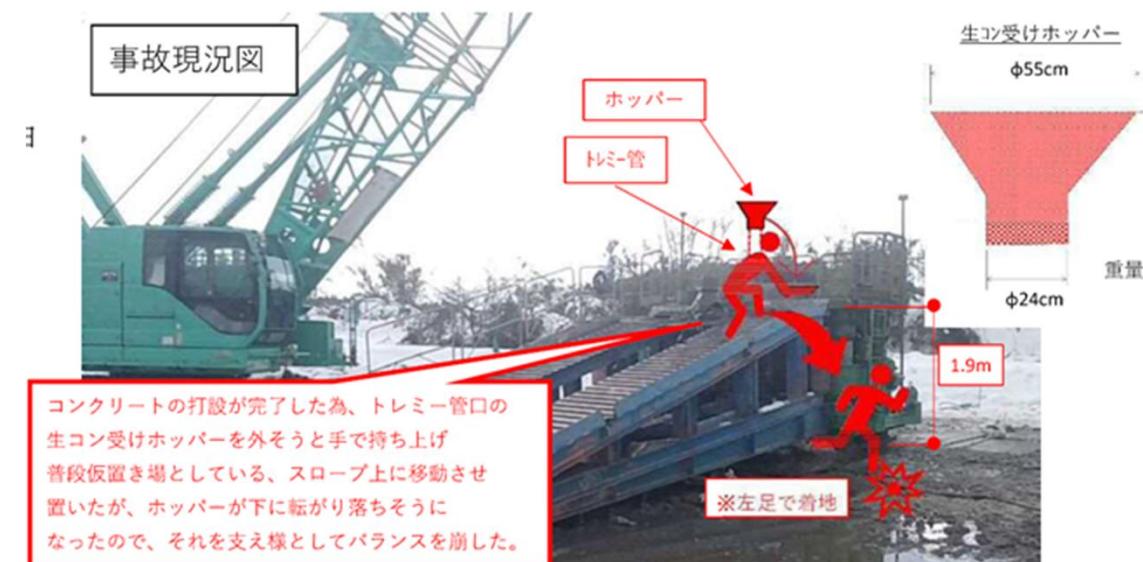
生コン車打設用スロープ上部にホッパー移動させ置いたところ、転がり落ちそうになったので、支えようとした瞬間にバランスを失い転落
※脛骨骨折

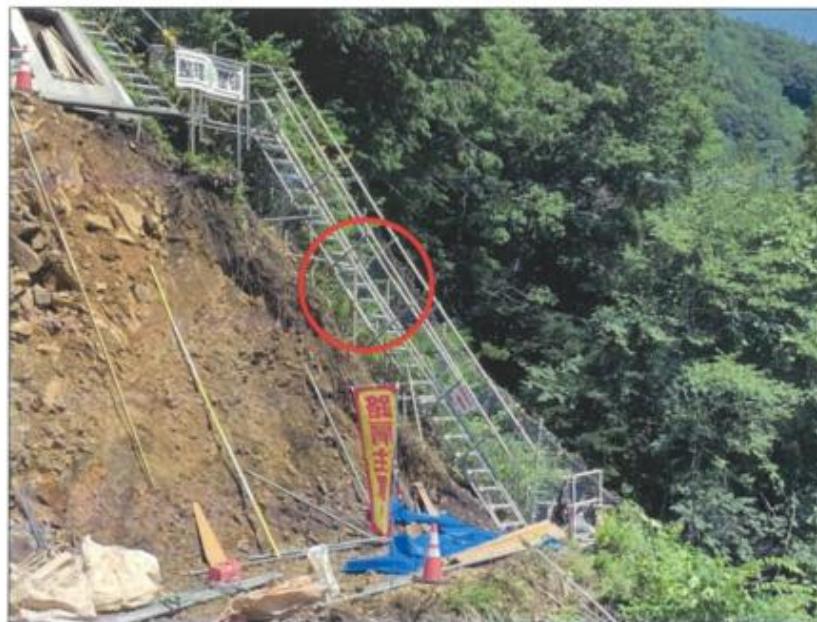
階段を踏み外し、測量道具を両手に持つため、手すりを掴めず転落
※背中打撲

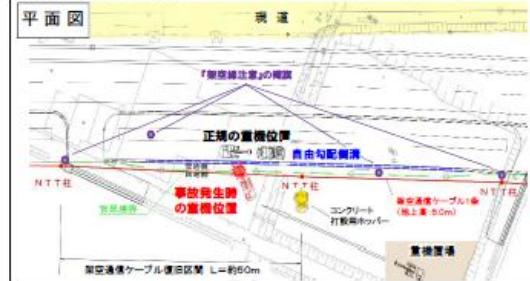
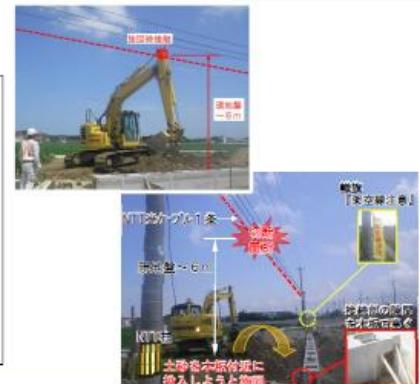
18. バックホウのブームで架空線を切断(公衆災害)

- ①日時:令和元年6月11日(火)10:15頃
- ②工事内容:舗装工事
- ③事故内容:バックホウのブームで架空線を切断
- ④被害状況:NTT光ケーブル(1条)切断
- ⑤措置:元請 指置無し 一次下請 口頭注意

- ・自由勾配則溝とプレキャストボックスとの接続部の隙間を木板で塞ぐ作業を行っていたところ、木板付近へバックホウで土砂を投入しようとしてブームを旋回した際に架空線を切断した。

- ・作業員に架空線に対する注意喚起等の指導徹底を欠いた。
- ・バックホウのオペが自身の判断で、予定外の作業(土砂投入)を行った。

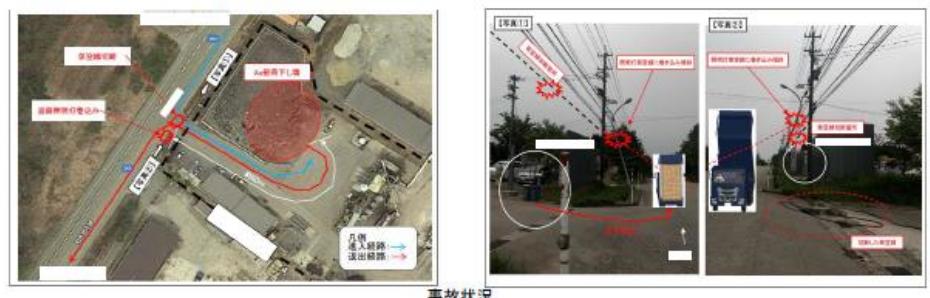
26. 荷台を格納せず架空線を切断(物損事故)

- ①日 時:令和4年5月20日(金)10時20分頃
- ②工事内容:道路改良工事
- ③事故内容:10tダンプにて架空線を切断し、切断した架空線にて道路照明灯を巻込み傾斜
- ④被害状況:架空線の切断、道路照明灯の傾斜

- ・As舗装版を撤去し、10tダンプにて搬出、荷下ろし後、荷台を格納せず左折退出した際、架空線を切断し、切断した架空線にて道路照明灯を巻込み傾斜した。

- ・搬出先の事前調査不足
- ・荷下ろし後、ダンプ運転手の荷台を格納し忘れ(ヒューマンエラー)
