# 工事事故の発生状況

## 2. 北陸地整管内の事故発生状況

### **3. 北陸地整管内の事故発生事例**

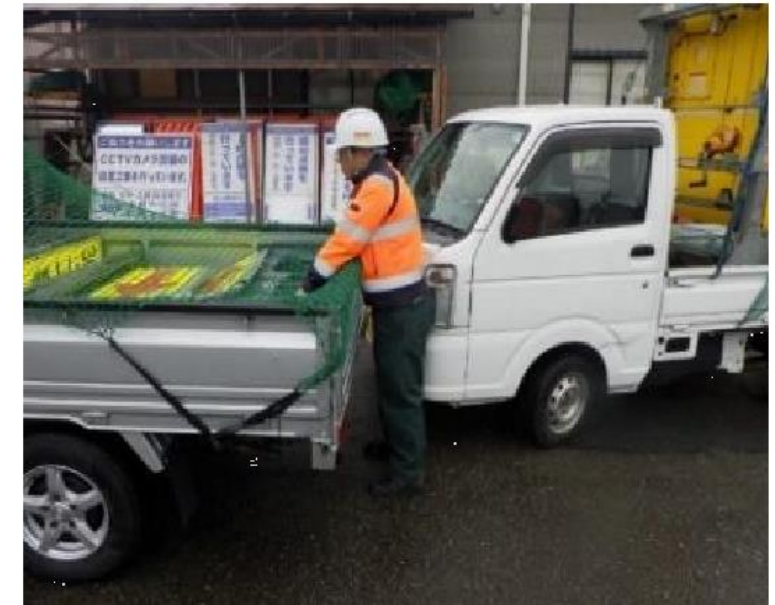
## 事故再現写真

# 運転操作の誤りで人身事故（負傷事故：休業1～3日以内）

・車両から降りようとした際にクラッチを離したところ車両が動き、前方停車中の後方で片付け作業中の誘導員を巻き込み追突した。

・運転操作不適

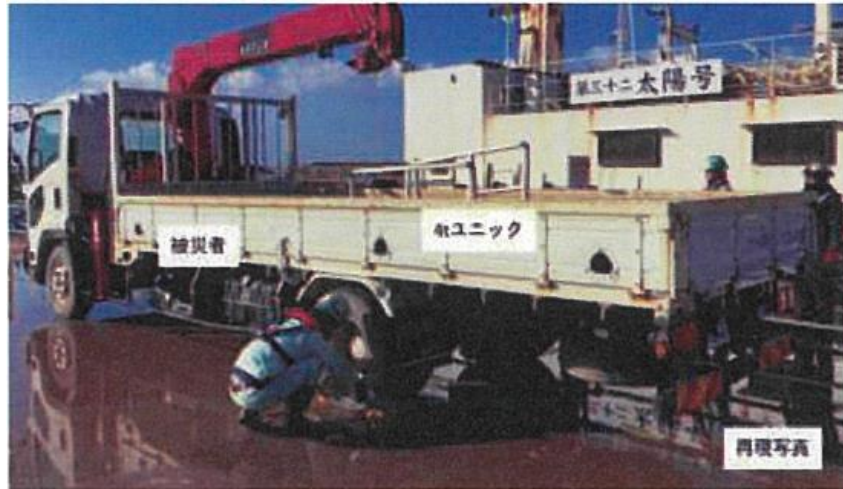
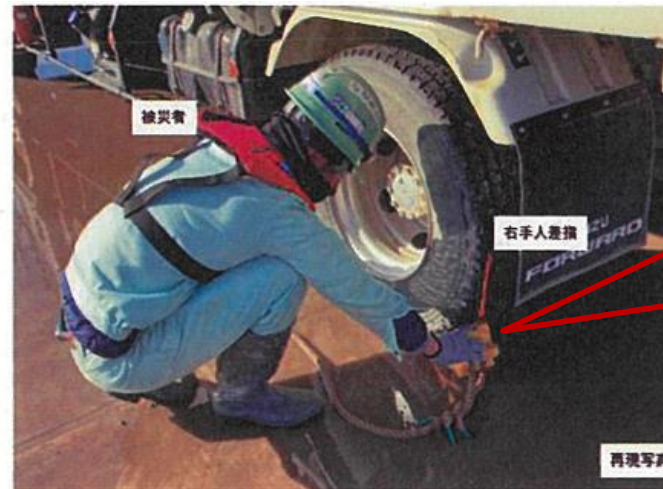
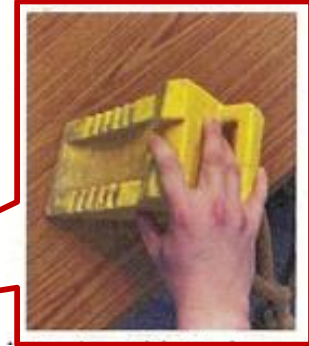
被災状況の再現

被害状況：右指切断（全治2ヶ月）

## 【事故発生状況】

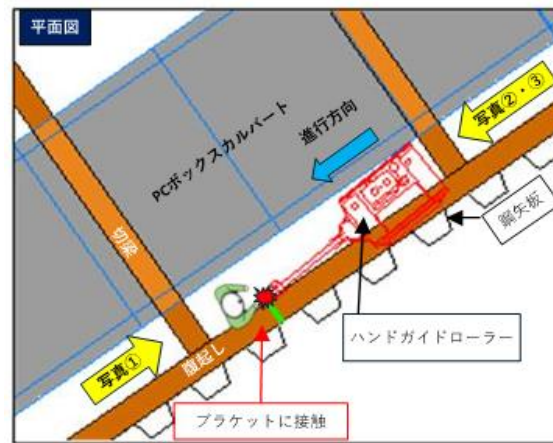
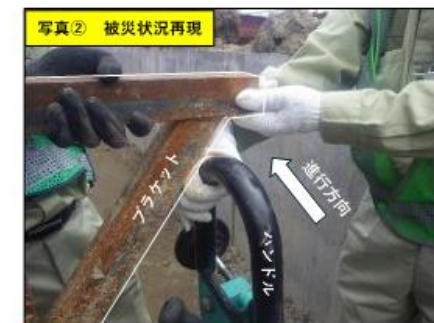
被害状況：右手皮膚剥脱創（全治4週間）

## 【事故発生原因】

- ・転圧作業が完了した後、次の作業のために後方への移動する際被災した。
- ・ハンドガイドローラーを後退させる時、後方の確認と注意を怠った。
- ・ハンドガイドローラーをボックスカルバートに接触させないことに気を取られ、矢板の方向へ誤ったハンドル操作を行った

ハンドルとブラケットの間に手を挟まれた

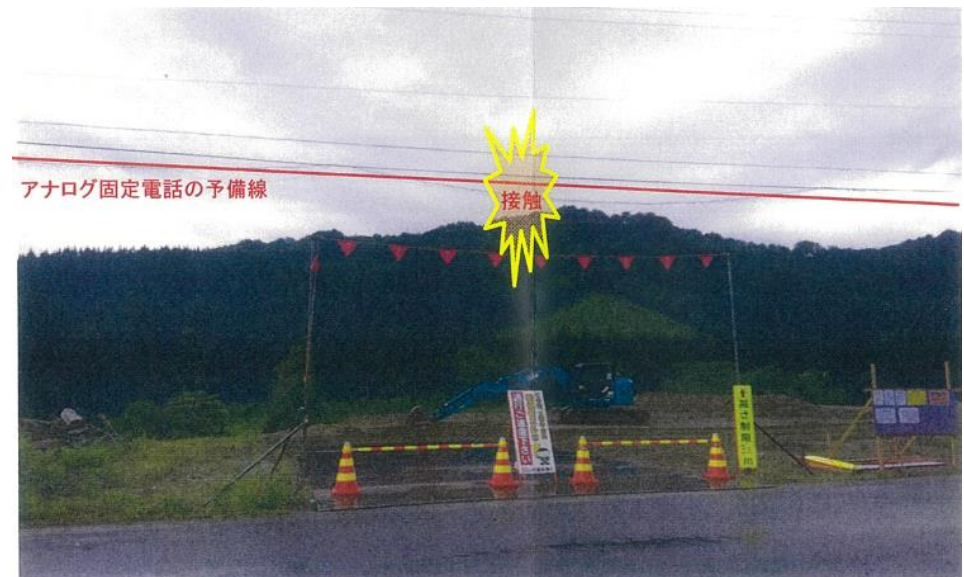
# バックホウで資材をつり上げ架空線切断（物損事故）

被害状況：架空線切断

- ・敷鉄板の設置作業をバックホウで行っていたところ、吊り作業中に架空線に接触した。

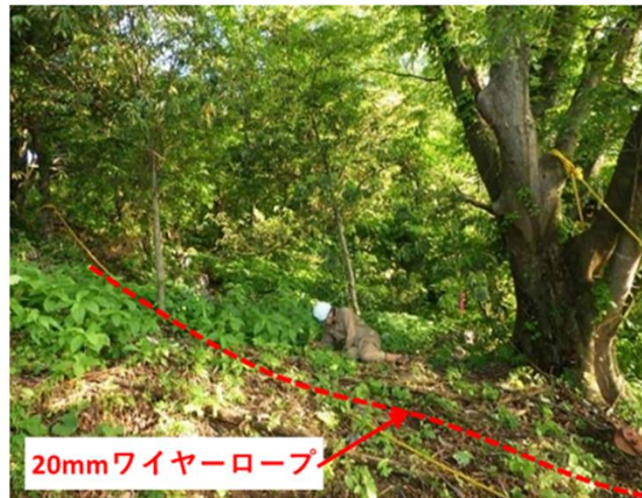
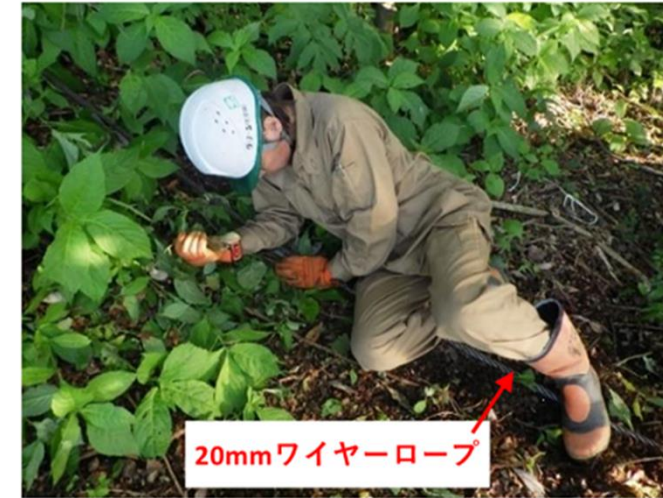
被害状況：右橈骨骨幹部骨折（全治3ヶ月）

- ・法面上部で、まとめたワイヤーロープを伸ばし直す作業の監視中に、草に隠れたワイヤーロープに気づかず足で踏んでいたため、動き出したワイヤーロープに足をすくわれ転倒し負傷

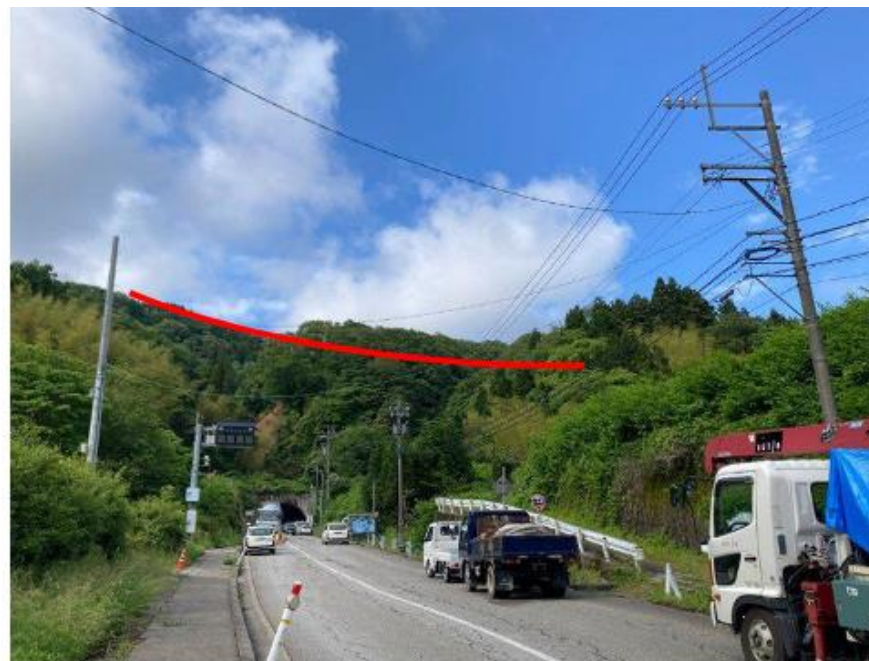
被害状況：架空線切断

・バックホウを移動中、国道を横断していた架空線に接触・切断した。

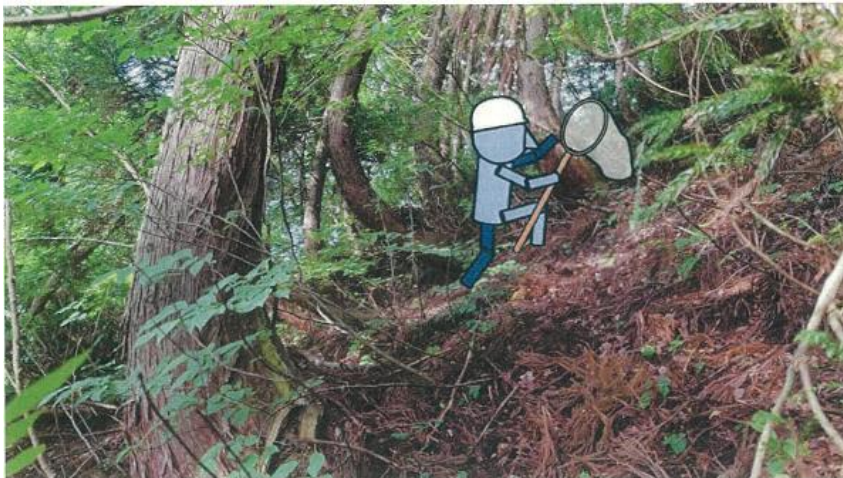
写真⑤ 転倒時の状況(1)

- ・任意採集作業で、調査範囲内のスギ林の斜面を登っていた
- ・ヘルメットを着用していた。右手には捕虫網を持っていた。

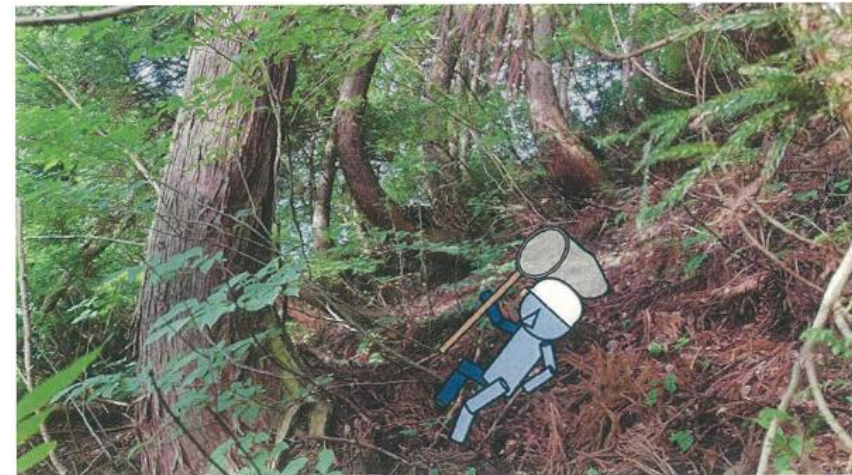
写真⑥ 転倒時の状況(2)

- ・斜面を登っている最中、足を滑らせ転倒した。転倒時、左ひじをついた。

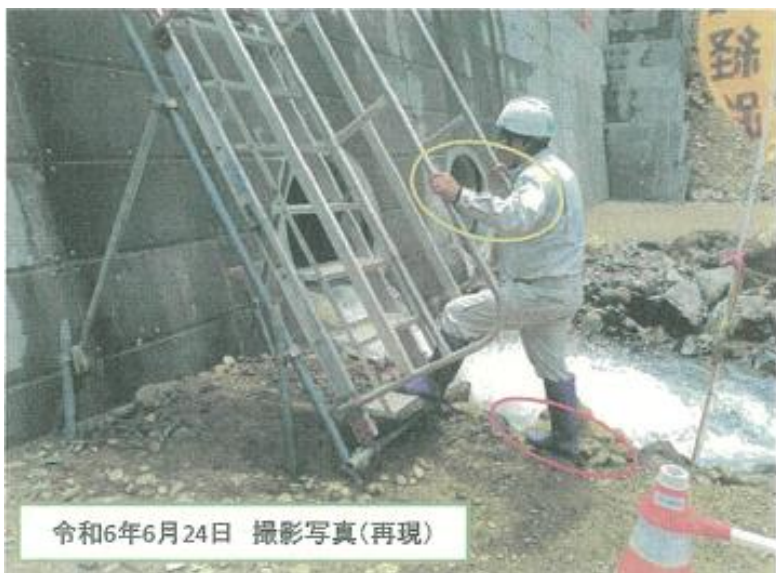
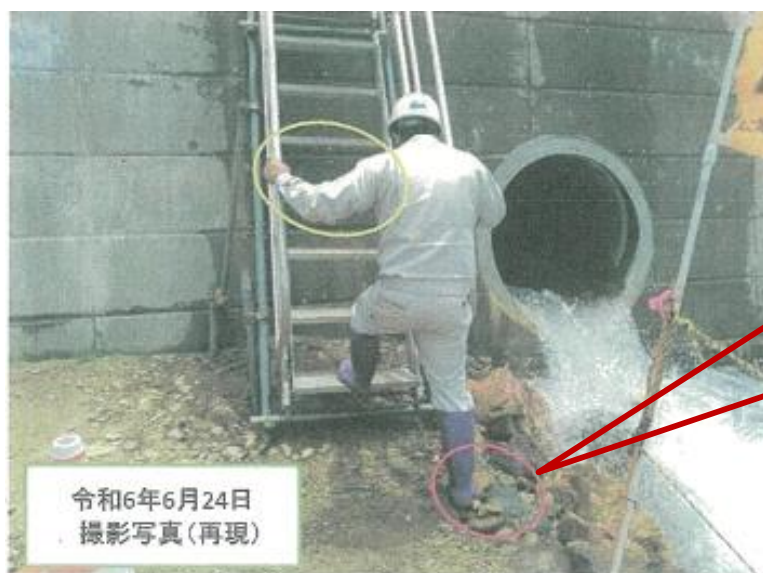
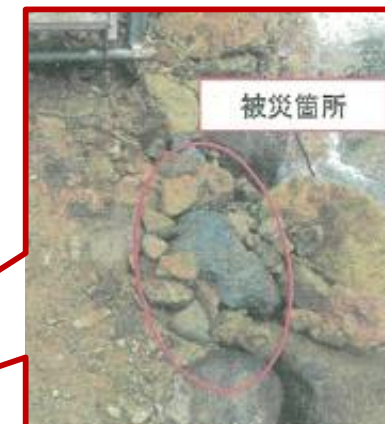
被害状況：左肩脱臼（3週間安静）

- ・タラップで昇る際に右足の足下の地面が崩壊し、体のバランスが崩れた。
- ・手摺りにつかまっていた左腕に自重が集中し、左肩を負傷した。

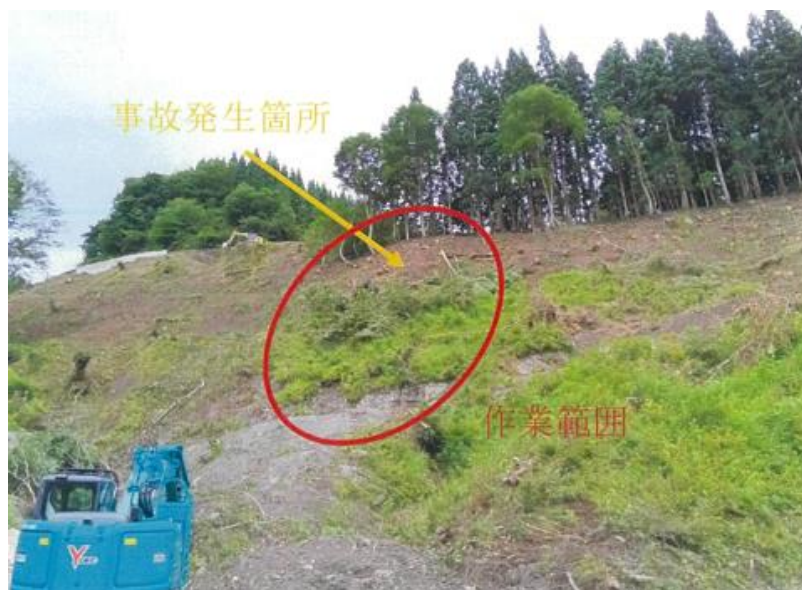
被害状況：右頬骨骨折（全治約2ヶ月）

- ・樹木伐採時に簡易架線による集材作業中、枝葉が引っかかって滑車が動かなくなったため、その枝葉の切断作業を行っていたところ枝が跳ね返り顔面に直撃した。

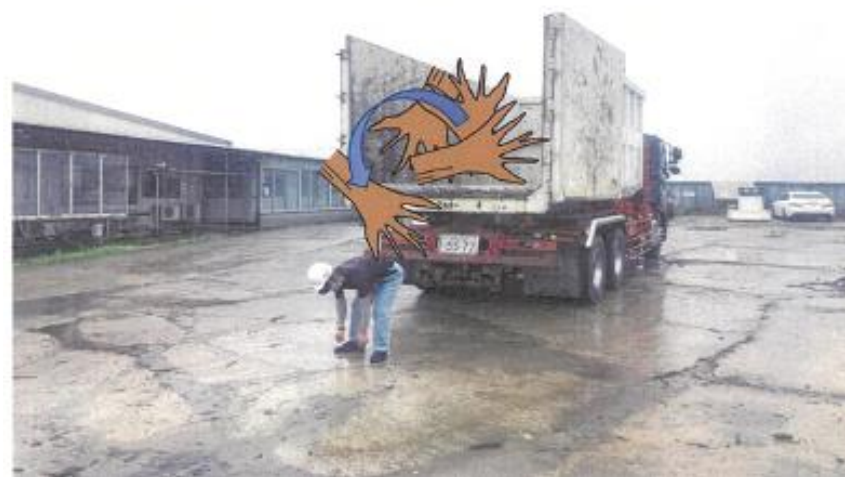
被害状況：左肋骨多発骨折（全治約2ヶ月）

- ・処理場で枝・根の荷卸しのためアームロール車（箱積載トラック）が、後方扉を開けたところ、一部の枝葉が落下したため拾うために近づいたところ、更に荷台から枝・根が落下して被災者の背中を直撃した。

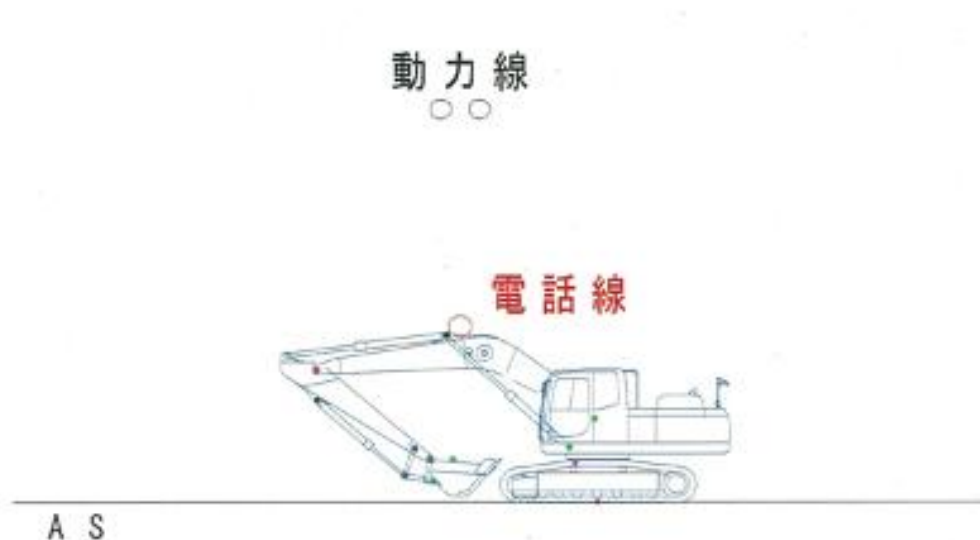
【事故時のバックホウの姿勢】

被害状況：電話線切断

- ・樹木伐採のため、自走したところブームで架空線を切断した

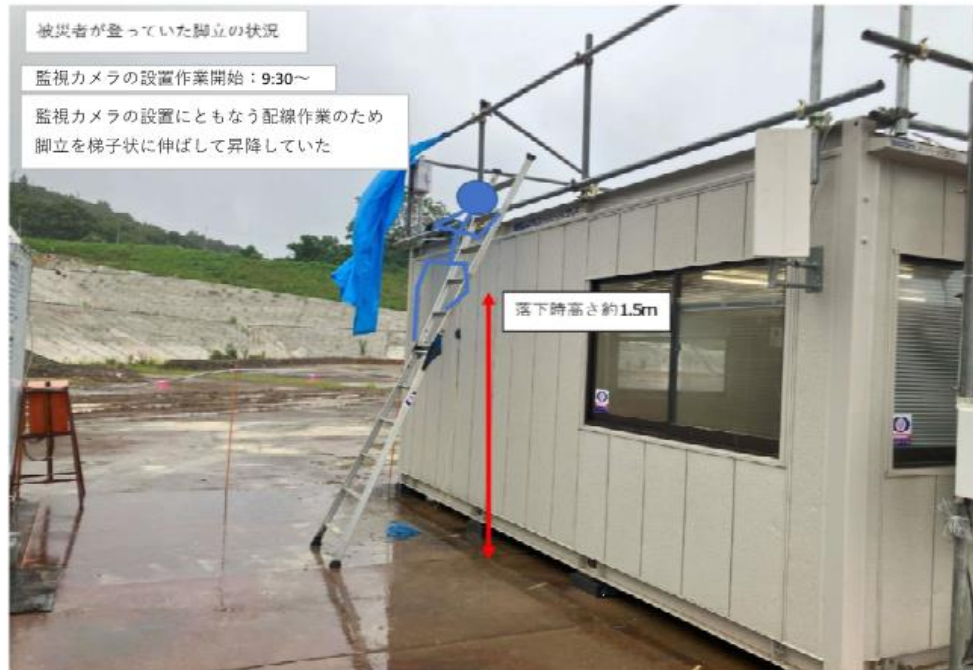
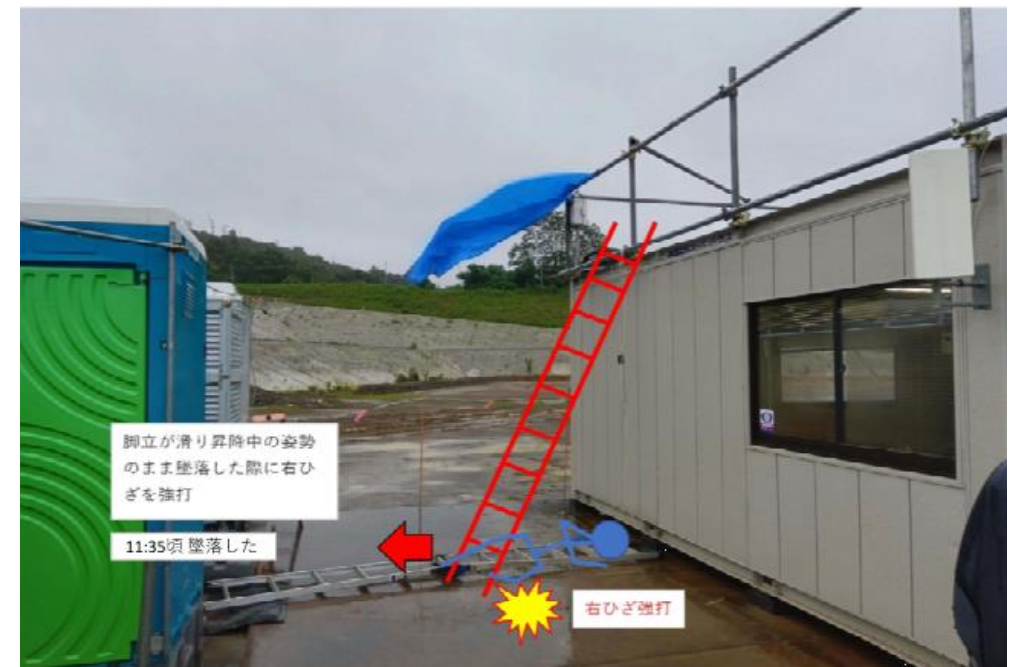
被害状況：右膝蓋骨骨折（全治約2ヶ月）

- ・現場休憩所の上に監視カメラの取付けにともなう配線作業のため、脚立を梯子状に伸ばして昇降用に設置した。配線作業にともない脚立を地面より約1.5m上付近まで登ったところで脚立の脚が敷鉄板で滑り、脚立ごと落ちて右膝部を強打して骨折した。

- ・昇降設備を固定していなかった
- ・昇降設備を支えていなかった(1人で昇降した)

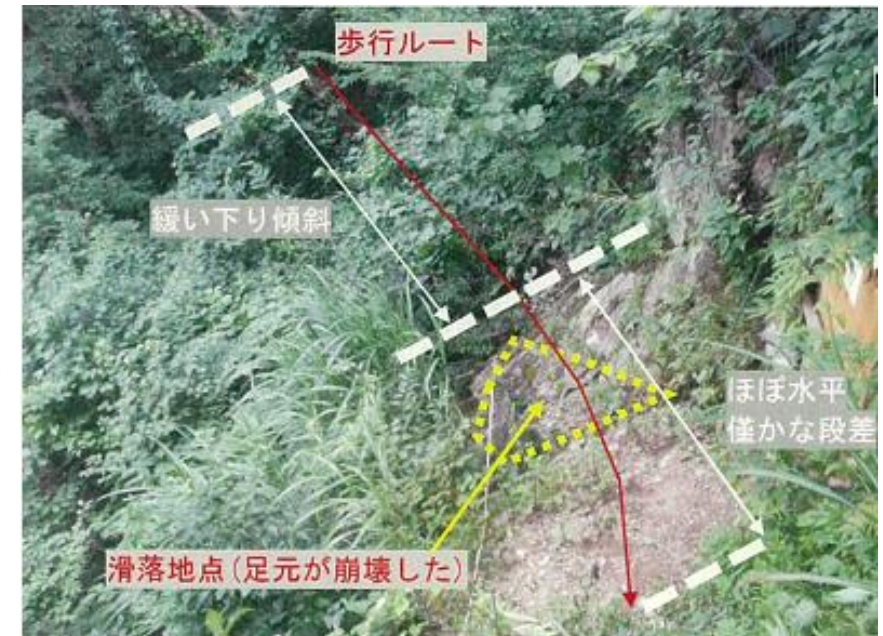
被害状況：顔面挫創

- ・作業員が山道を歩行中に斜面が崩れ10m程度滑落、負傷した。

- ・ロープ等の保安設備が設けられていなかった

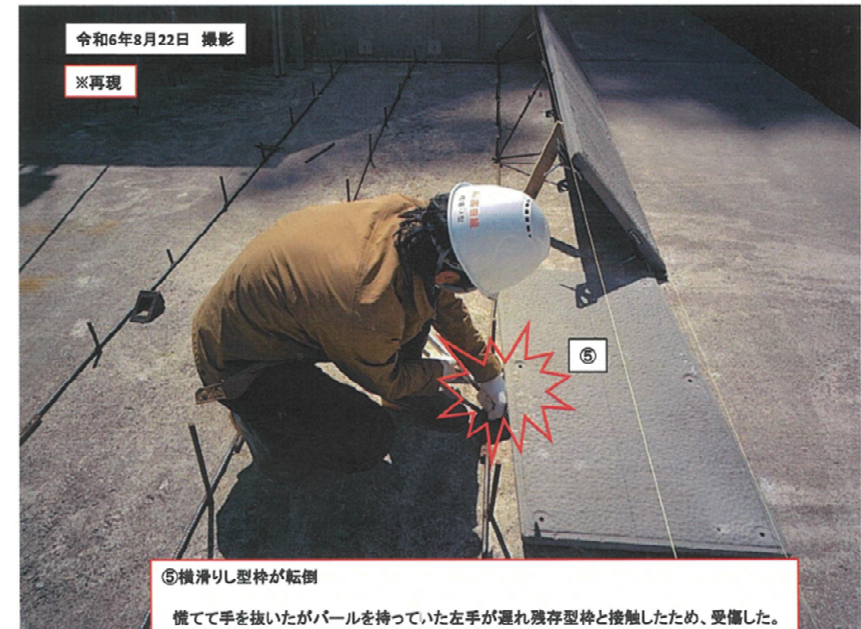
事故詳細図〔被災状況〕

被害状況：右手背部皮膚欠損（2週間加療）

- ・コンクリート面に残存型枠を配置していたところ、接地面が横滑りし残存型枠が倒れた。

- ・倒れやすい不安定な残存型枠の支持材を使用した。

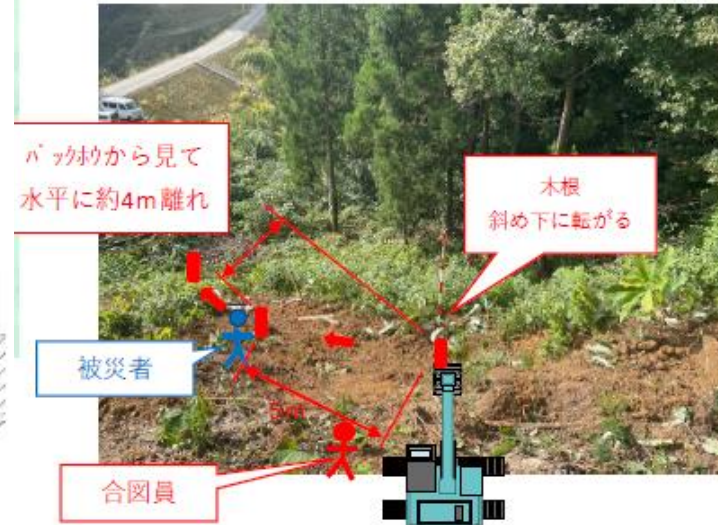
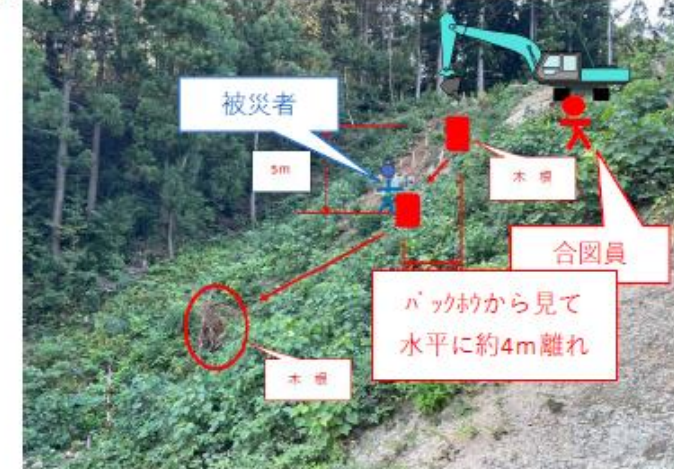
事故発生状況 写真

被害状況：左足関節内果骨折、左肋骨骨折（4か月休業加療）

・バックホウによる伐根作業中、バケットからも木根が落下、転落した先で別作業を行っていた作業員に衝突した。

- ・木根の落下
- ・斜面の上下作業

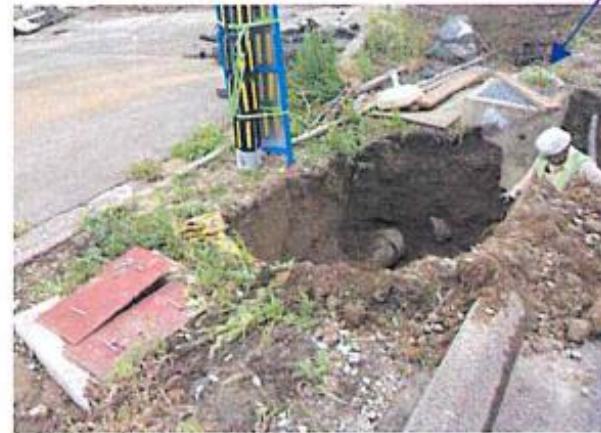
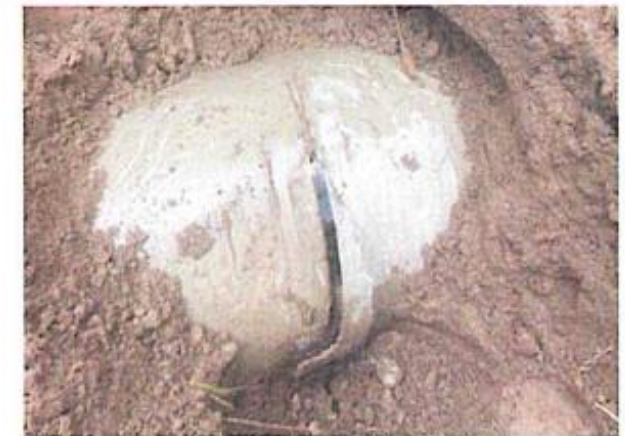
## 既設集水樹

被害状況：用水管破損

- ・集水樹設置箇所をバックホウで掘削していたところ、埋設表示シートが出てきた為、人力で掘削したが、埋設管が露出しなかった為、埋設物が無いと判断しバックホウにて掘削した。
- ・集水樹余掘り部分に用水管が埋設されており、バケットを用水管に接触させ破損。

- ・埋設物試掘調査が不足していた。

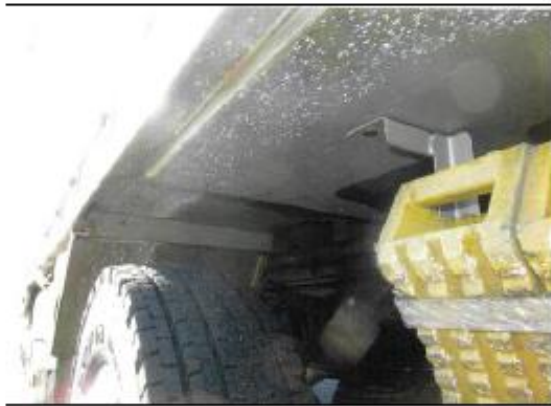
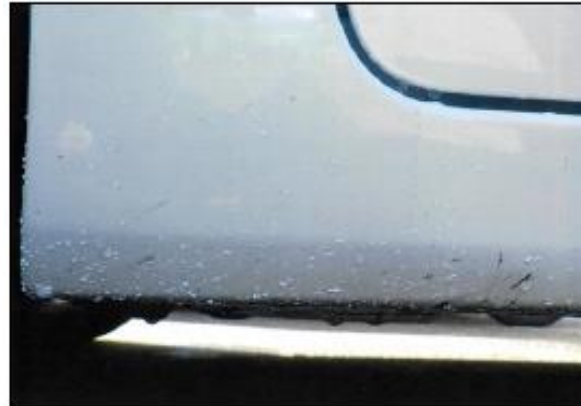
被害状況：水性材塗料が一般車両2台のタイヤ及びボディに付着

トラック(左)、乗用車(右)の塗料付着状況

・区画線の塗り替え作業時において、塗料が硬化する前に通行をさせたことにより塗料が付着し車両2台に損害を与えた。

- ・硬化促進剤の吐出圧力不良が生じ、施工中に使い切ってしまう区画線塗料の硬化遅延が起きた。
- ・施工後に塗料硬化を確認していなかった。

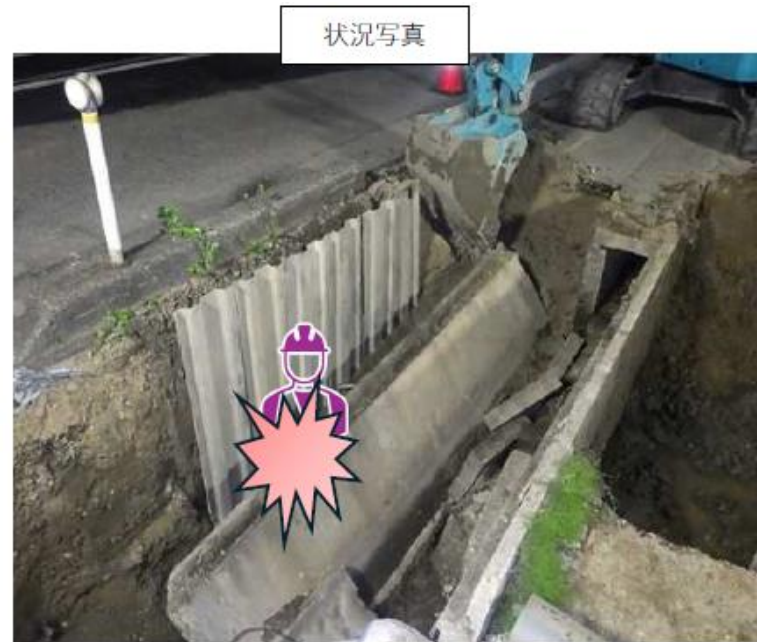
被害状況：右手首・甲打撲

- ・既存側溝の掘削完了後に埋設管を下越しで敷設する準備を行っていたところ、既存側溝の壁面が崩れ被災者の左手首・甲に接触した。

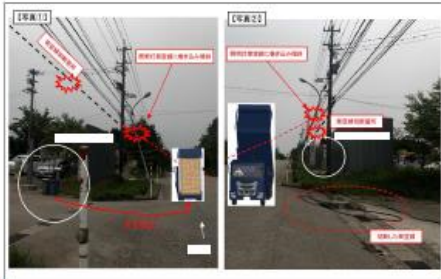
事故状況

- ①日時: 令和4年5月20日(金)10時20分頃
- ②工事内容: 道路改良工事
- ③事故内容: 10tダンプにて架空線を切断し、切断した架空線にて道路照明灯を巻き込み傾斜
- ④被害状況: 架空線の切断、道路照明灯の傾斜

- 【事故発生状況】
  - As舗装版を撤去し、10tダンプにて搬出、荷下ろし後、荷台を格納せず左折退出した際、架空線を切断し、切断した架空線にて道路照明灯を巻き込み傾斜した。
- 【事故発生原因】
  - 搬出先の事前調査不足
  - 荷下ろし後、ダンプ運転手の荷台を格納し忘れ(ヒューマンエラー)
