# 工事事故の発生状況

### **3. 北陸地整管内の事故発生事例**

(令和7年 発生事故 より)

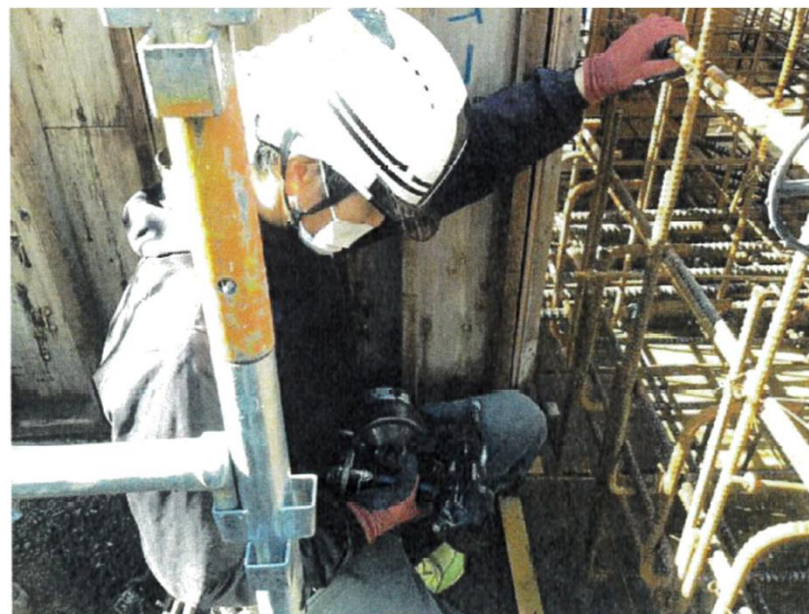
立ち上がろうとした際、誤発射

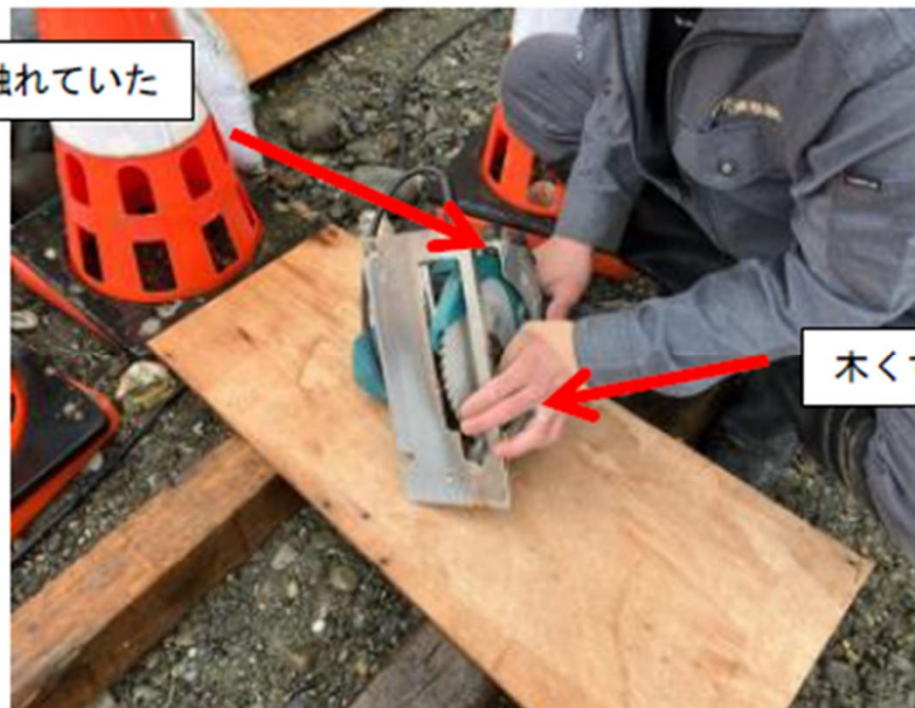
右手がスイッチに触れていた

木くずが詰まり掃除を行う

- ・フーチングの型枠設置のため、受傷者が丸ノコを使用し、型枠切断、加工を行っていたが、当日は雨天のため、切断加工する型枠が濡れており、丸ノコ内に木くずが詰まり、丸ノコに不調が生じた。
- ・丸ノコ内の木くずを除去するため、丸ノコを上向きにし作業を行ったところ、右手がスイッチに触れたため、回転刃が回転し、回転刃に触れていた左手の指を切傷した。

- ①丸ノコの電源コンセントが抜かれていなかった。
- ②丸ノコを上向きで押さえながら木くず除去を行っていたため、手が丸ノコのスイッチに触れる状態にあった。

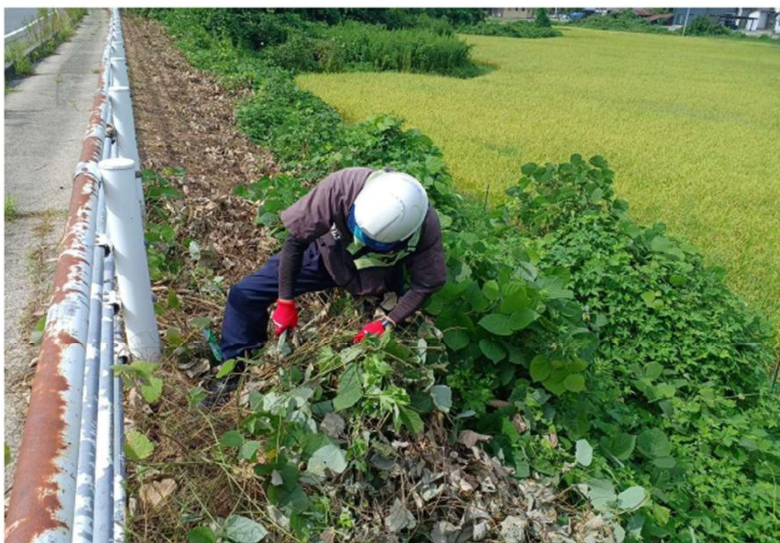
繁茂しているつる草の除去作業状況  
（難しい体勢での作業）

・路肩部の除草作業において防護柵に繁茂しているツル草を先行して除去していたところ、使用していた鎌を刈り上げた際、誤って自分の右大腿部内側を切り被災した。

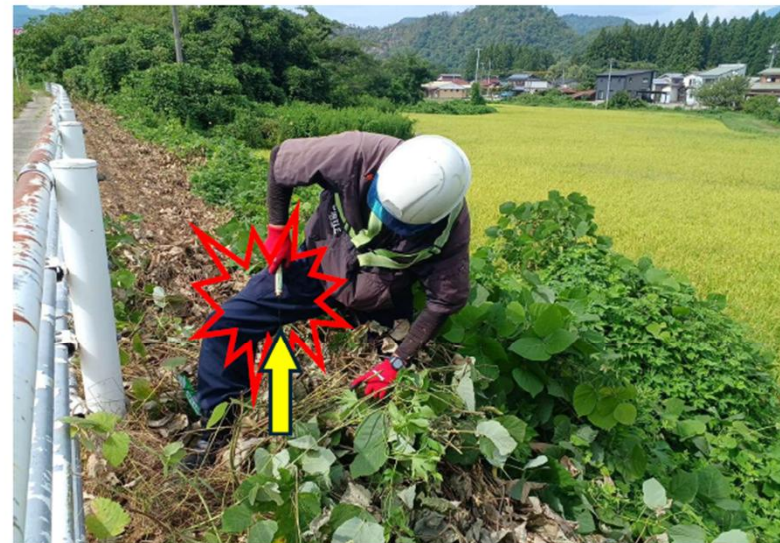
体の正面で鎌を下から上へ刈上げ  
右大腿部内側を被災

- ・鎌を使用する際の教育・安全対策が不足していた。
- ・つる草が強く絡んでいる状況に対し、鎌のみで単純に除去する方法で作業を行っていた。
- ・無理な体勢（つる草を踏んだ状態で中腰）で体の正面から鎌を刈り上げた。

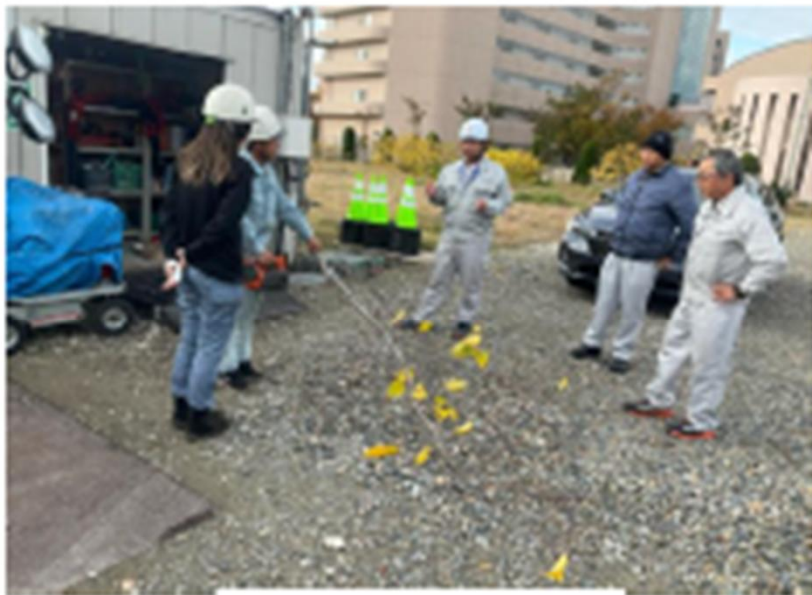
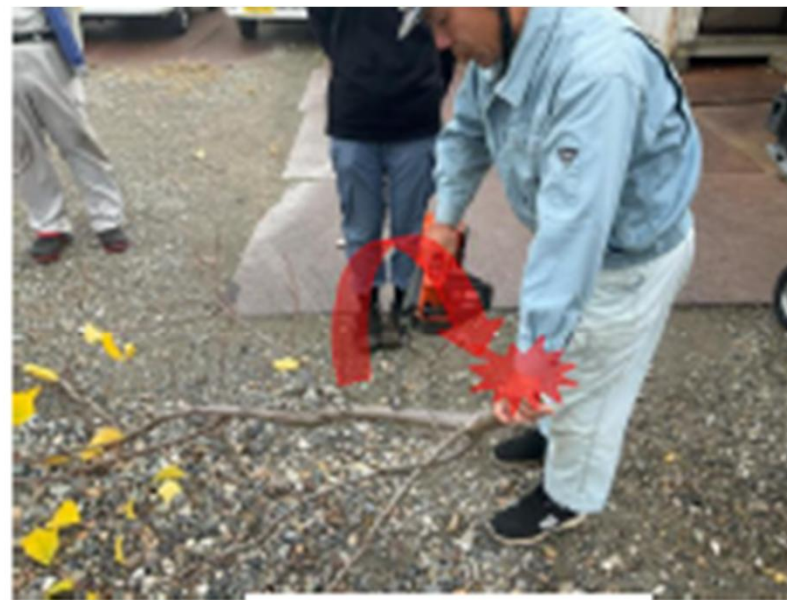
事故発生時の再現

- ・街路樹剪定作業の剪定枝収集時、規制内にてチェーンソー右手で持ち細かく枝払いをしていたところ、チェーンソーがキックバックして左手甲に当り切創を負った。

- ・片手でのチェーンソー作業
- ・保護帽、作業服、手袋、安全靴は着用していたが、防切創手袋は未着用だった。
- ・チェーンソー特別教育の受講者でない者が、チェーンソーを使用して作業を行った。

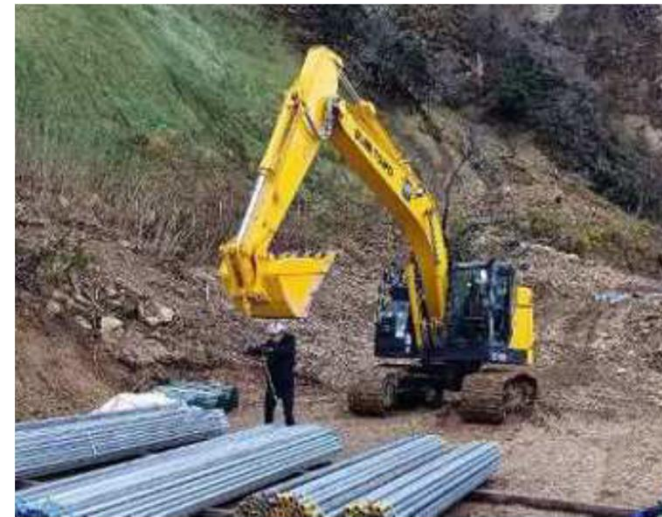
事故発生状況再現写真

- ・足場材の資材仮置き場で、バックホウによる4m単管束(50本)の吊り作業中に、玉掛者がバックホウのバケット下にいた状態で、玉掛者の合図に従いバックホウのバケットを降ろした際に頭部(ヘルメット)に接触した。

- ・重機オペレーターと玉掛者ともに経験が浅く、不慣れな作業を行ってしまった。
- ・4mの玉掛ワイヤーを使用して玉掛け作業を行ったが、バケットと玉掛者との離隔を確保することができなかった。
- ・天候不順により作業できない日が続き、焦って作業を行っていた。(並行して作業をすすめようと人員を分散させた)
- ・直前まで25tラフタークレーンを使用しており、バックホウの吊り作業に変わった際の作業方法変更に伴う、作業手順の周知が不足していた。
- ・重機オペレーターと玉掛者の2人で作業をしており、玉掛けと合図を兼任して行っていた。

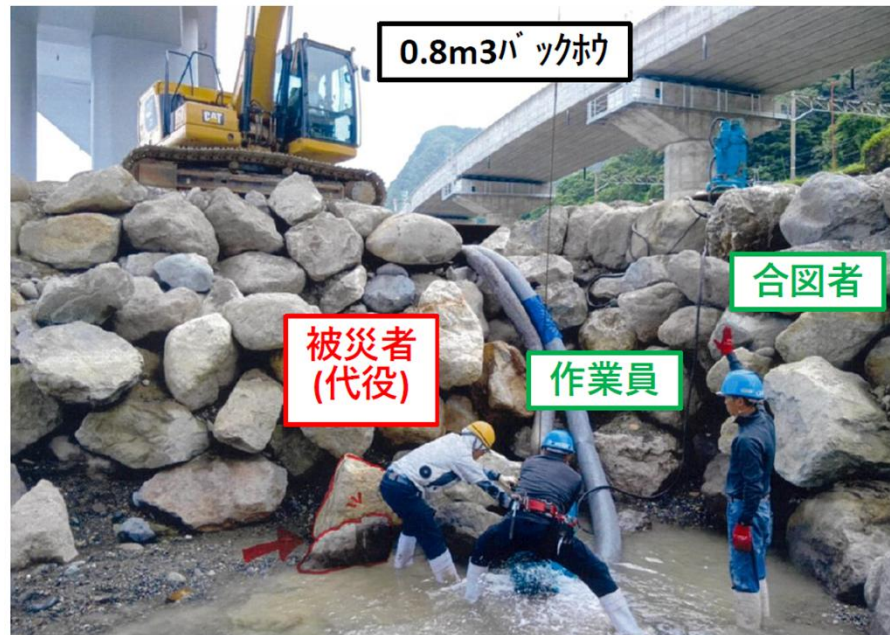
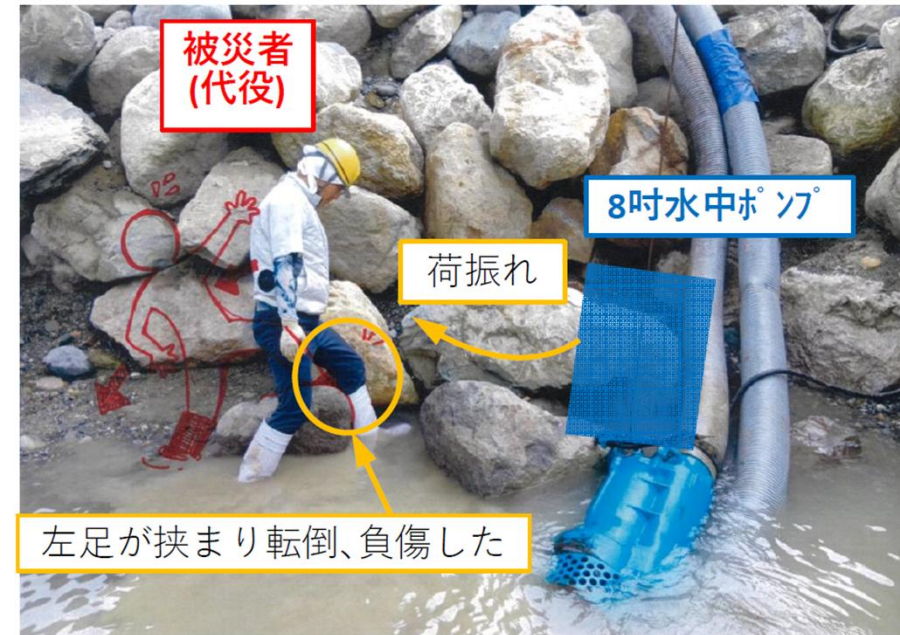
被害状況：左脛骨高原骨折、左腓骨頭骨折

・水中ポンプ(8吋)を撤去する際に、他の作業員と二人で手元作業を行っていた。0.8m3バックホウにて水中ポンプ(8吋)を吊上げる際、玉掛け位置とバックホウの吊フック位置にずれがあったため吊上げた際に被災者側へ荷振れを起こし、避けようとしたところ石の隙間に左足が挟まり転倒、負傷した。

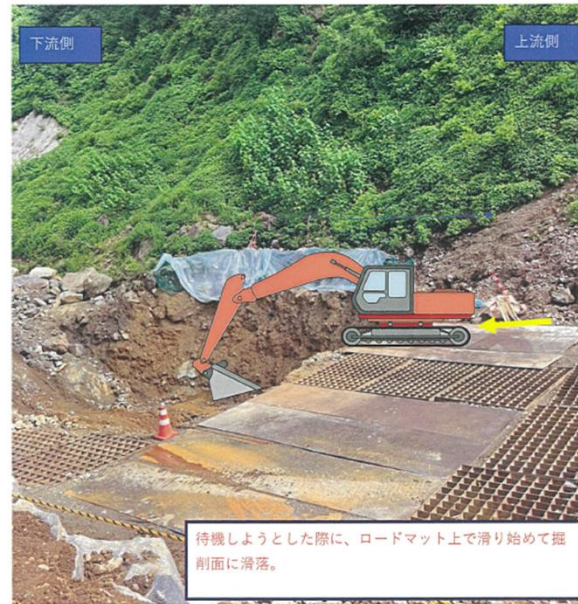
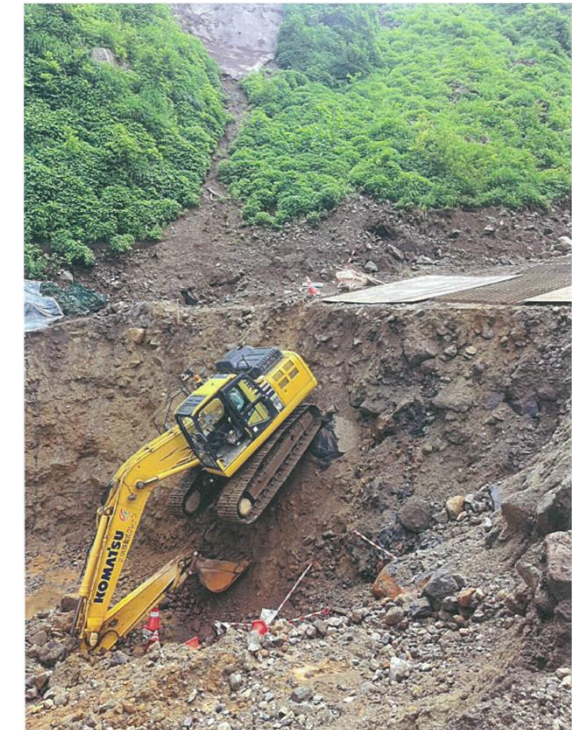
被害状況：両下腿挫創(左脛4針、右脛2針縫合)

・朝礼後、退避場所から所定の位置移動中に他のBHを先行させようと工事用道路(敷き鉄板及びロードマット敷設)で待機しようとした際、前日の降雨で濡れていたロードマット上で滑り始め敷き鉄板上を通過し掘削開口部へ転落した。

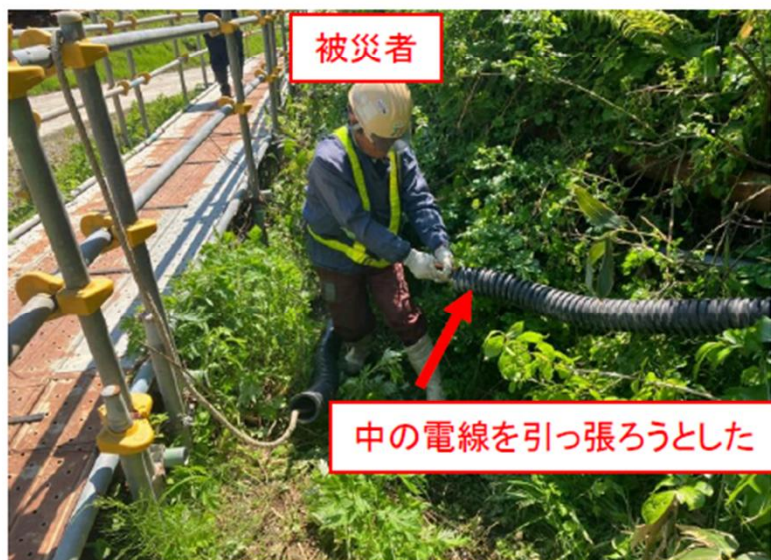
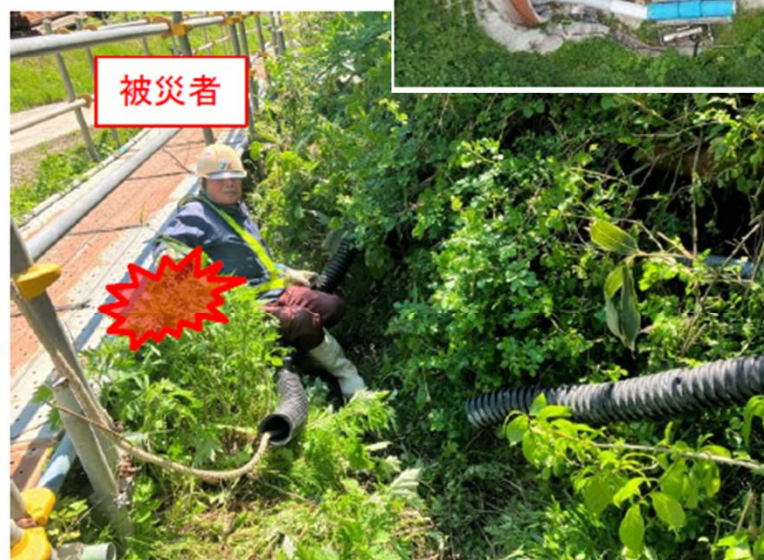
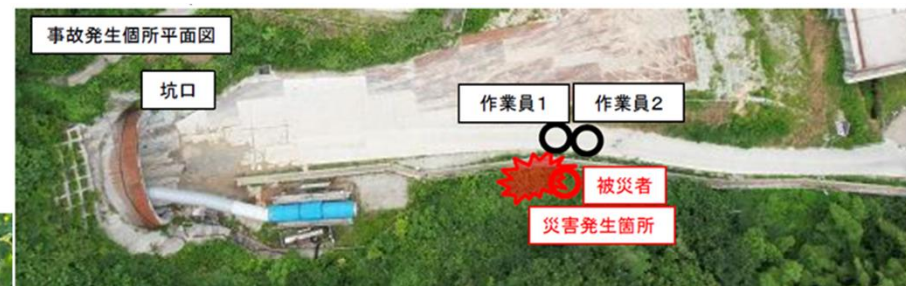
被害状況：胸部打撲

- ・低圧幹線設置作業にて、ロープと電線端部をバインド線で結束し、約100mの電線防護管（エフレックス管）内に引き込む作業をしていたが、バインド線が外れ、防護管途中で電線がとどまってしまった。
- ・外れた電線端部の位置を特定し、電線防護管を切断した後、電線を電線防護管から引っ張り出すため、ペンチで電線端部をつかんで引っ張ったが、手が滑り、勢い余って背後に転倒し、安全通路の単管に右胸部が当たった。

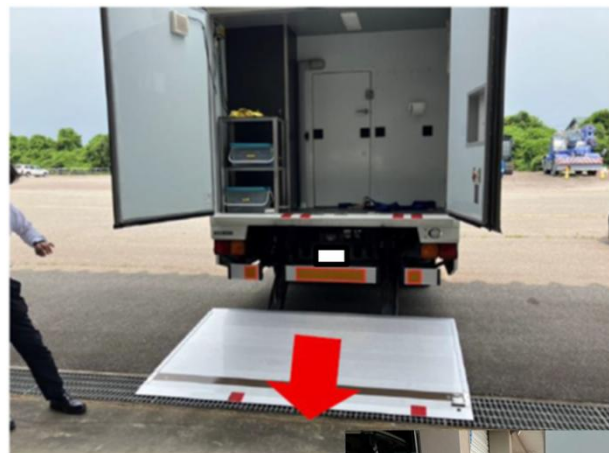
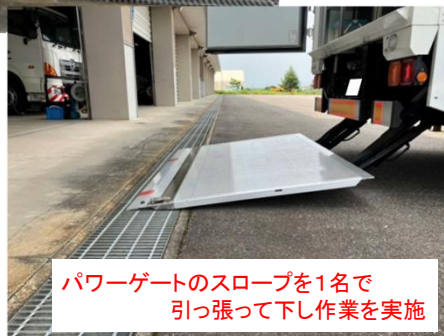
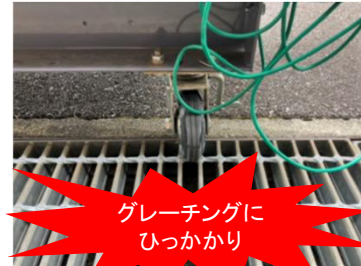
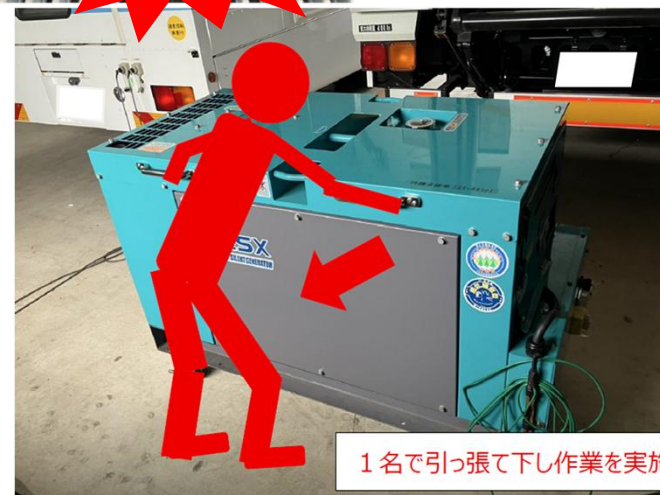
被害状況：第3腰椎圧迫骨折・左下腿挫創・顔面挫創

- 待機支援車の荷台からパワーゲートを用い発電機を下ろす際、発電機のキャスターがグレーチング引っかかり、発電機が転倒。
- 後方に飛ばされ、尻餅をつき、左足が発電機の下敷きになった。

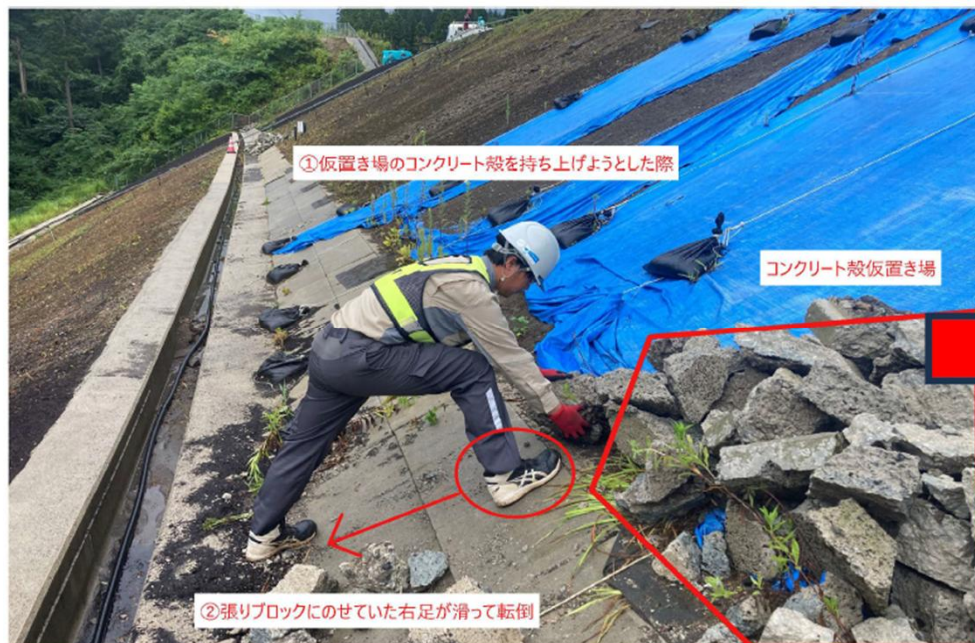
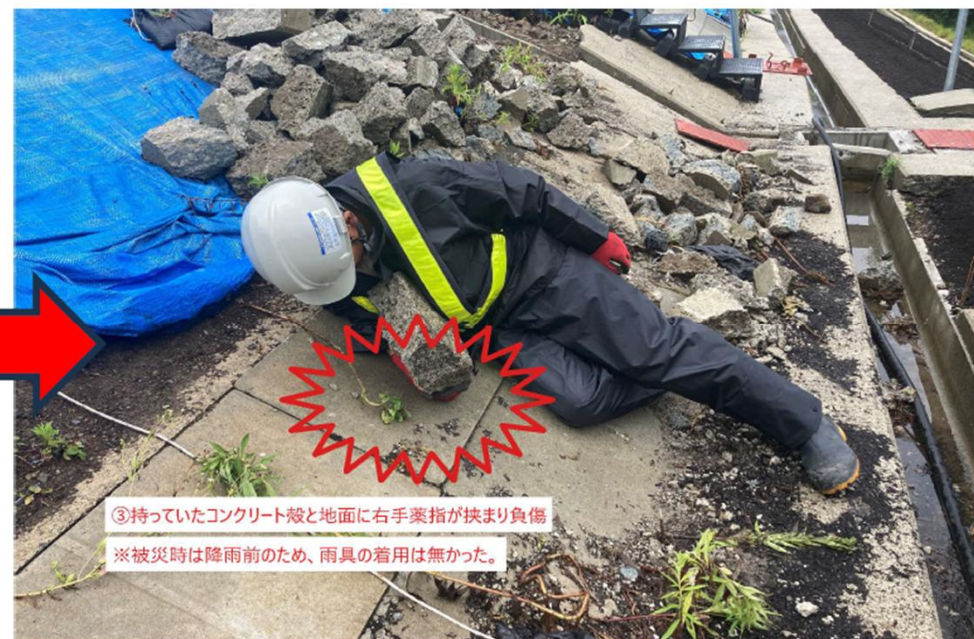
被害状況：右薬指不全切断、基節骨骨折

・法面における構造物撤去作業において、小段上でコンクリート殻運搬時に足を滑らせ転倒した際、手に持っていたコンクリート殻と地面に手を挟み、右手薬指を負傷した。出血が多かったため、救急車を要請し、病院へ搬送。

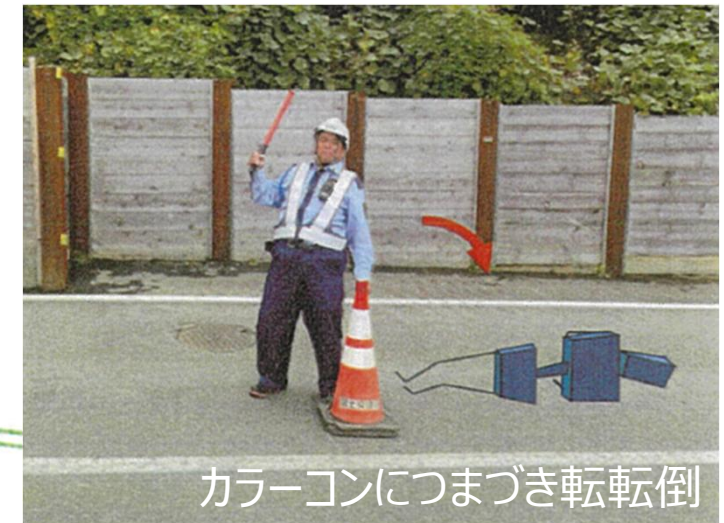
事故発生時の状況

被害状況：大腿骨インプラント周囲骨折

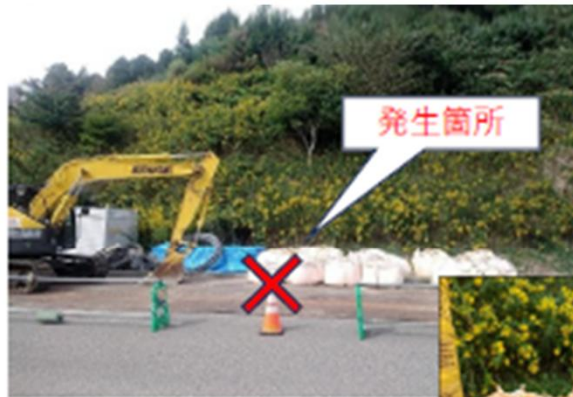
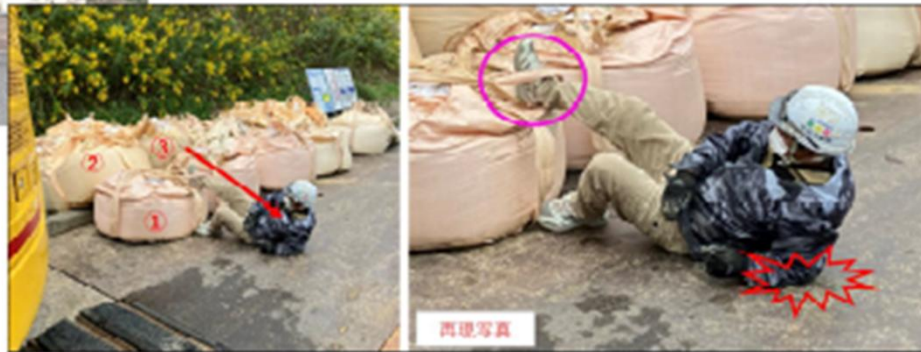
事故発生時の状況

被害状況：左肘頭骨骨折(全治3週間)

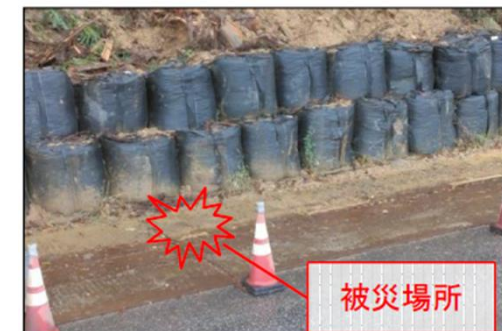
被害状況：右踵骨骨折

伐採木の積込作業（バックホウ0.45m<sup>3</sup>グラブ仕様ウインチ付きにより10 t ダンプへ）時、被災者は大型土のう上（1段）で重機OPへの指示（積荷の確認）を行っていた。  
積込作業が終わり、大型土のう（1段）から飛び降りた際に右足かかとを骨折した。

- ・大型土のうの高さ（約1 m）を軽視し、大型土のうから飛び降りた。（作業手順を守らなかった。）
- ・積荷の確認に大型土のうを使用していた。

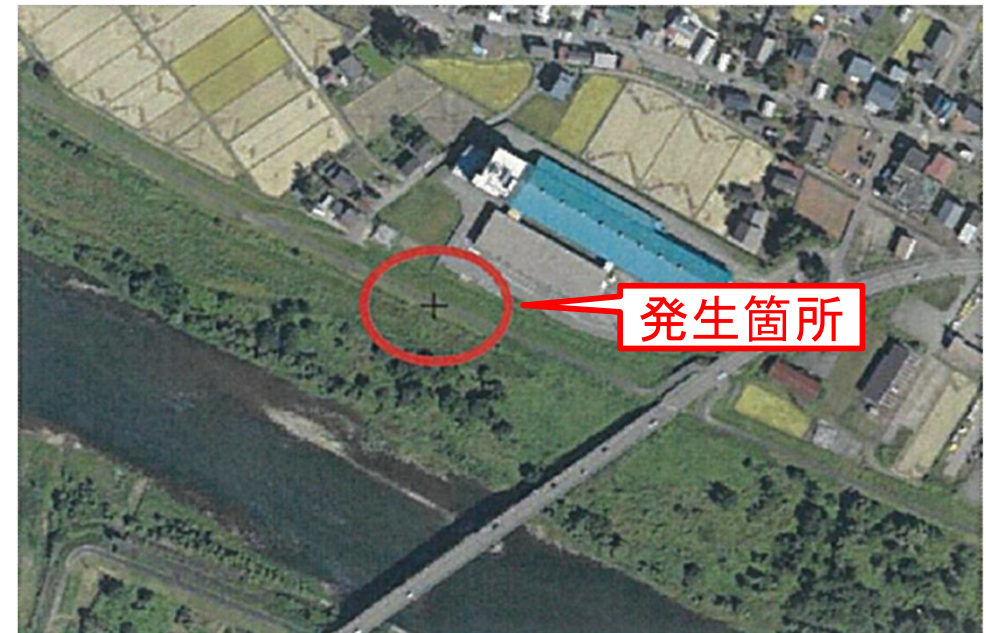
被害状況：熱中症

- ・片掛け式除草作業を実施中に15時頃休憩を開始し15時20分頃に工事再開のため、声掛けをしたところ、顔面蒼白な状態であった。
- ・熱中症キットで体を冷却、経口補水液での水分補給をおこなったが回復しなかったため、救急搬送を行った。

- ・日陰に入らずに休憩をしていた。
- ・心労があり、寝不足な状態であったが、仕事に対する責任感から無理をしてしまった。

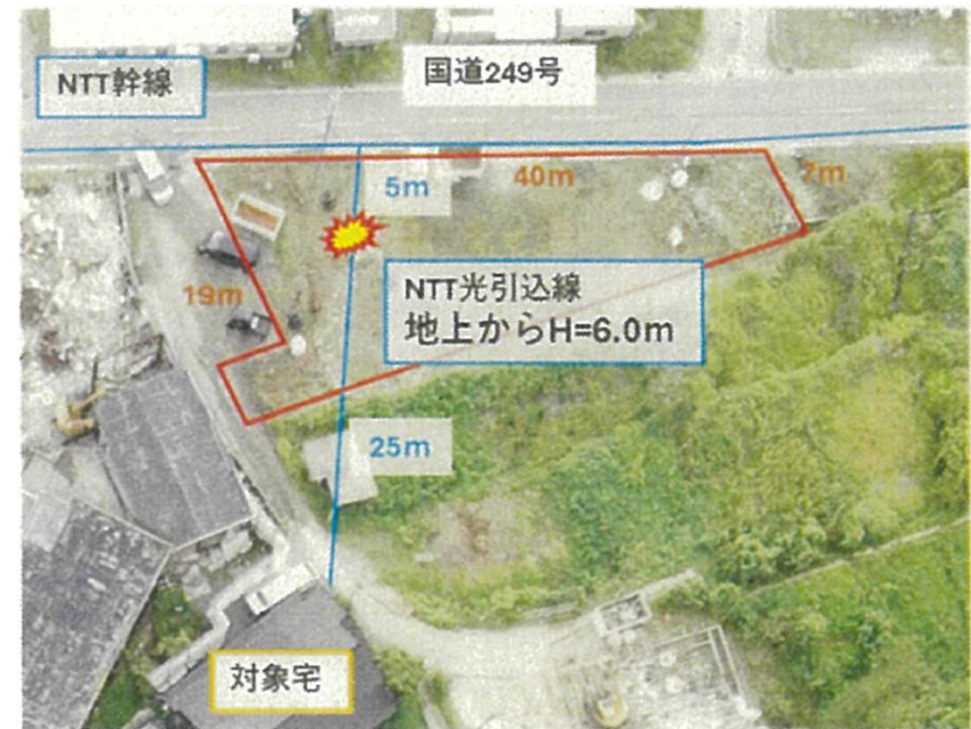
事故状況概要

・敷地内のがれき積み込み後バックホウで整地を行っていた。周辺状況を視認しながら整地を行うため同機のブームを上げた状態で移動したところ、ブームが宅内引込み用の光回線ケーブルと接触、切断し住宅1件の光回線を不通とした。

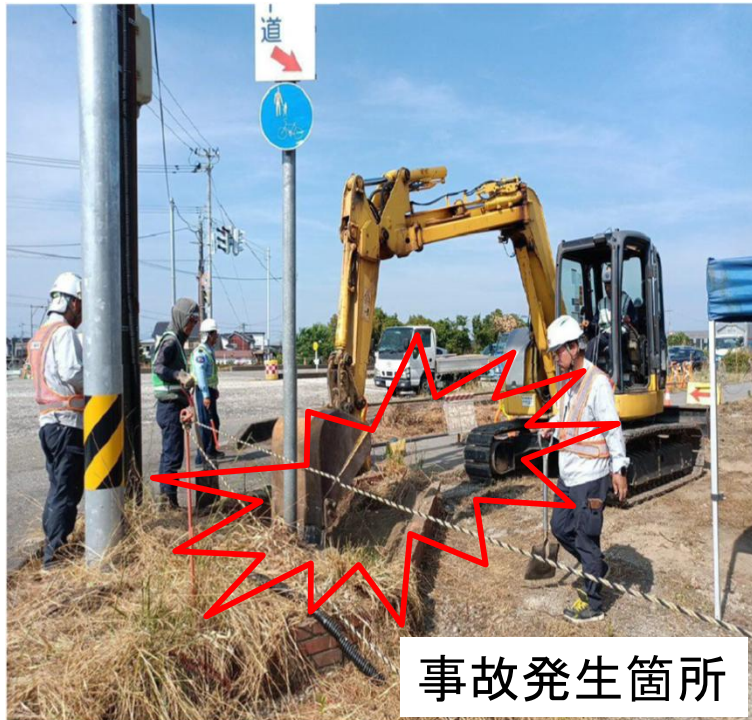
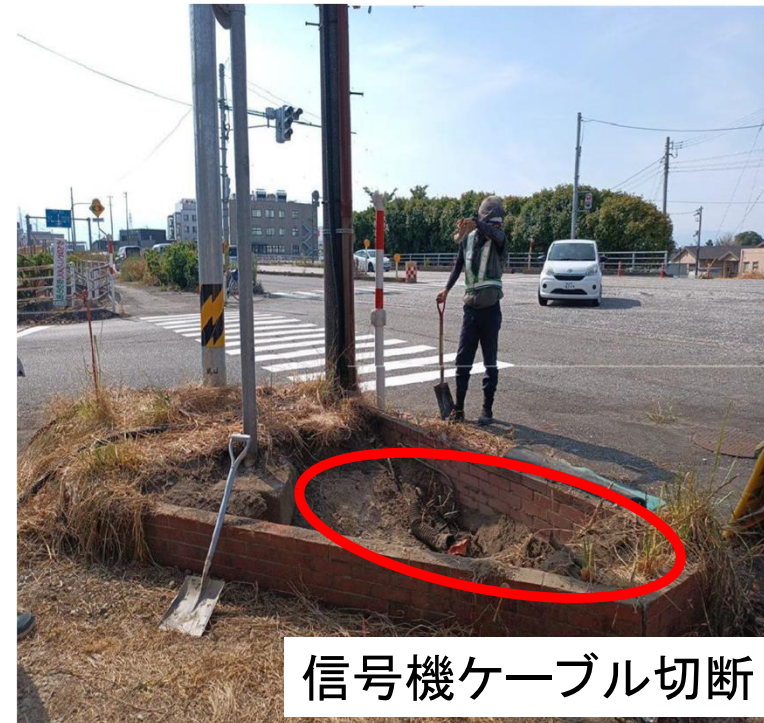
・市道切り回し工事のため、迂回路線形上にある花壇の土砂をミニバックホウ（0.25m<sup>3</sup>）で掘削・撤去作業を実施。作業中にバケットの爪で信号機の埋設通信管（深さ300mm付近）を切断した。

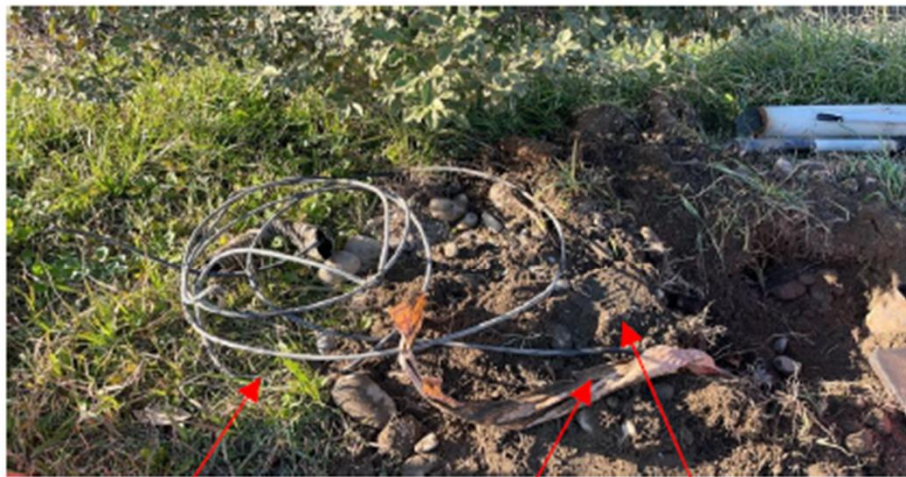
光ケーブルSM4C 埋設シート 埋設配管FEP50

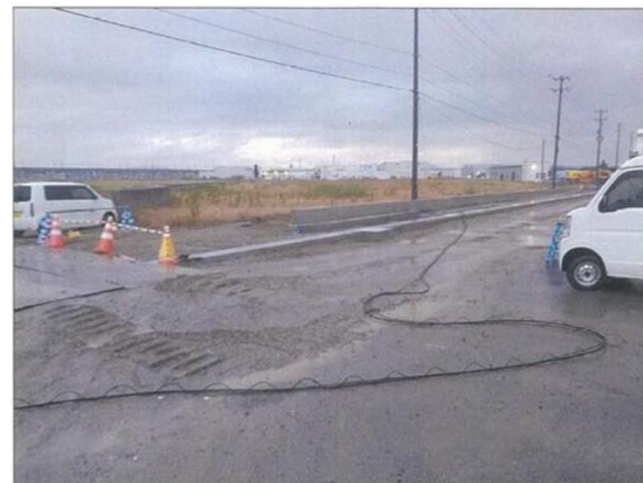
- 残土置き場でバックホウ0.45m³により残土処理完了後、バックホウを工区内に移動するために走行していた際、バックホウアーム上部がN T T 架空線（高さ約5 m）に接触し、損傷させた。

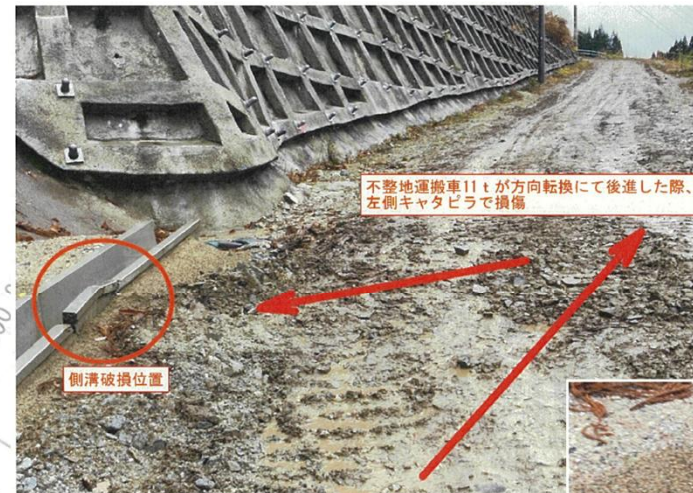
・進入路の整備のためヘドロを不整地運搬車11tで運搬している途中、方向転換するため後進したときに左後部が側溝に接触しPU-300を2本を破損させた。

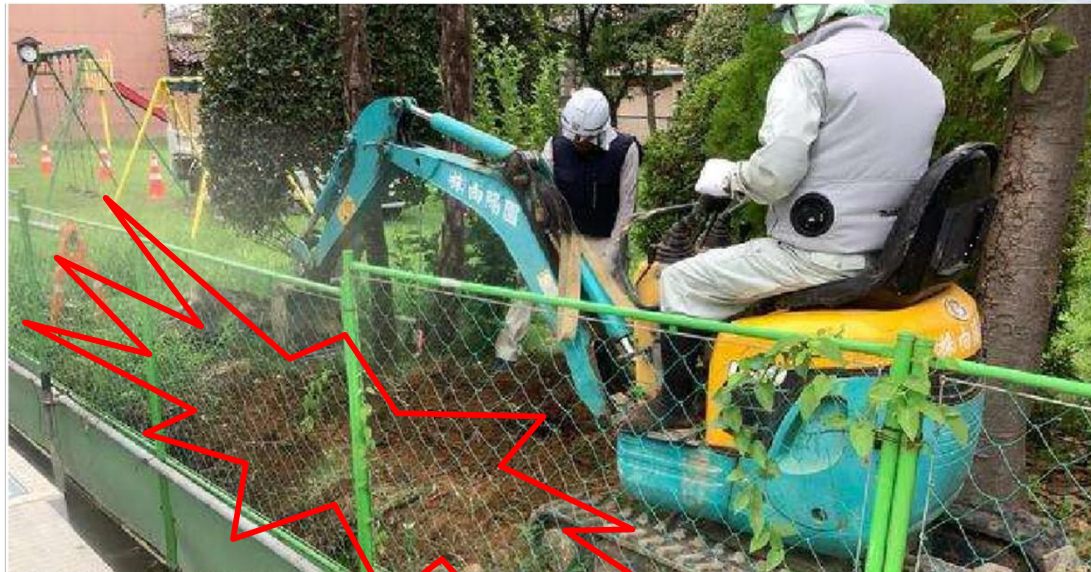
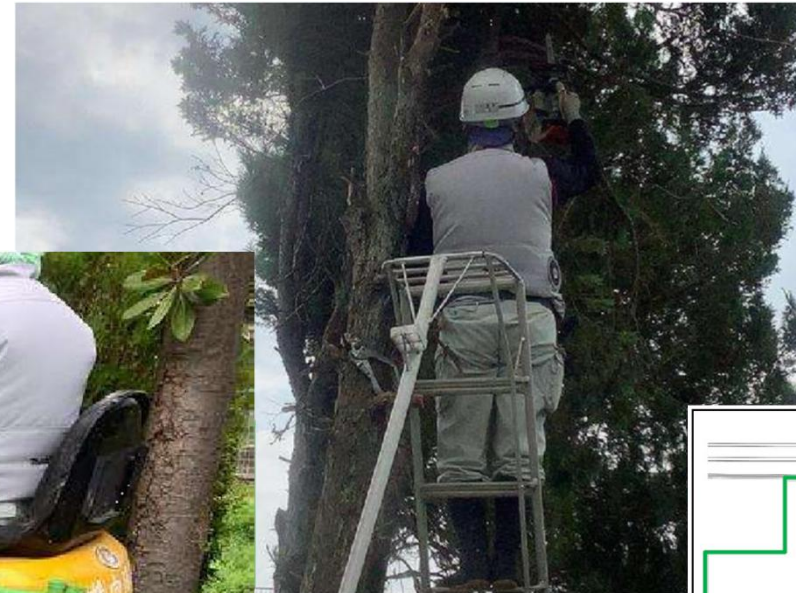
被害状況：許可受け前に樹木を伐採

・当該工事の支障木として隣地公園樹木の伐採抜根を予定しており、公園管理者より8/25（月）以降の作業許可を得ていたが8/20（水）に樹木を伐採抜根した。

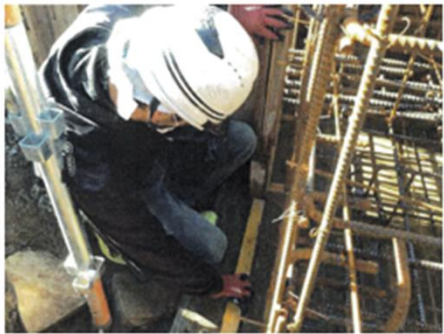
膝の上に釘打機を置いて、両手で作業を実施

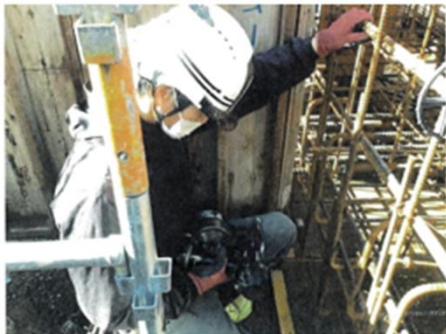
立ち上がろうとした際、誤発射

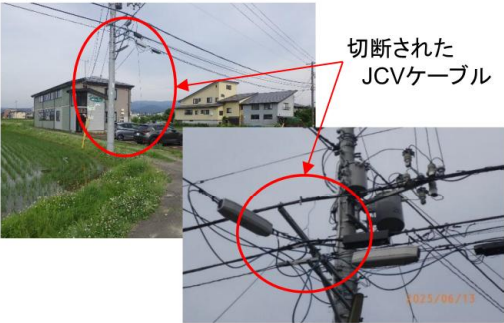
【事故発生状況】  
・法面除草作業終了後、バックホウを回送するため、積込場所まで自走移動中に、市道上で方向転換して個人宅に引き込んでいた通信ケーブル（JCVケーブル）とバックホウが接触し、通信ケーブルを切断した。

【事故発生原因】  
・バックホウの積込を現場の判断で予定外の場所で積込を行おうとしてしまった。※当該の箇所は事前の確認を行っていなかった。（予定していたルートではない為）  
・オペレーターの上空の架空線への注意が不足していた。

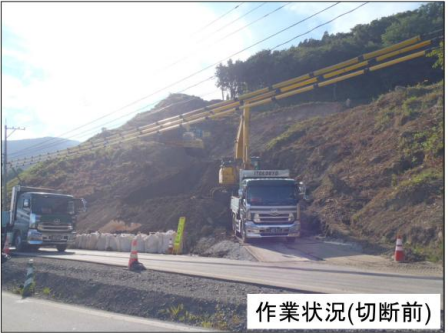
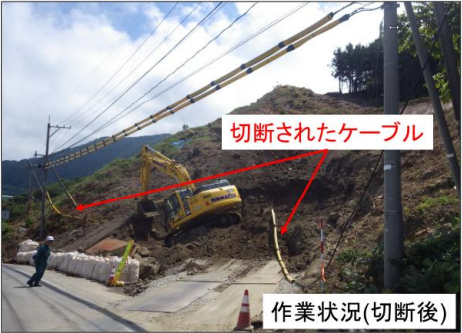
【事故発生状況】  
・0.7m3バックホウにて10t積ダンプトラックへの積込作業中、積込土砂を集積するために重機を移動して旋回したところ、アームで架空線ケーブルを切断した。

【事故発生原因】  
・バックホウオペレータが、作業に集中し過ぎたため、架空線が有ることを失念してしまった。  
・監視員が他の作業を見るため、監視位置から離れたたてている間に、バックホウが、架空線を直接目視できない位置へ移動した。  
・ダンプトラック待機場所が、現場内に限定されていたため、待機車両が連なって停車しており、焦りが生じていた。

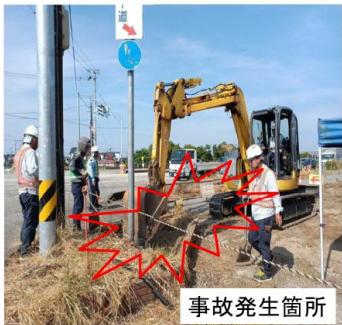
事故発生箇所

掘削時に埋設信号機ケーブルを切断（物損事故）

日時：令和7年8月4日（月） 8時45分  
工事内容：道路改良工事  
被害状況：埋設ケーブル切断

【事故発生状況】  
・市道切り回し工事のため、迂回路線形上にある花壇の土砂をミニバックホウ（0.25m3）で掘削・撤去作業を実施。作業中にバケットの爪で信号機の埋設通信管（深さ300mm付近）を切断した。

【事故発生原因】  
①試掘調査をしていなかった。②施工計画書手順の前処理段階で花壇内を掘削してしまった。  
③道路台帳には信号埋設管の記載が無く情報がないため、指定業者と埋設物調査（立会）を行い、埋設管は花壇の外の歩道部と聞いていた。④埋設シートと埋設管との離隔が、5cmしか無かった。

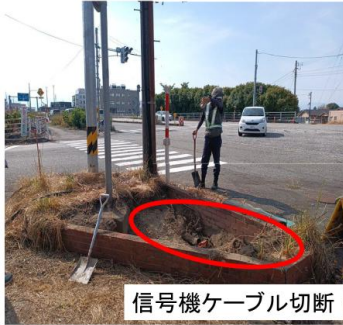
信号機ケーブル切断
