# 令和 6 年度 河川管理レポート

令和 7 年 6 月

金沢河川国道事務所  
河 川 管 理 課

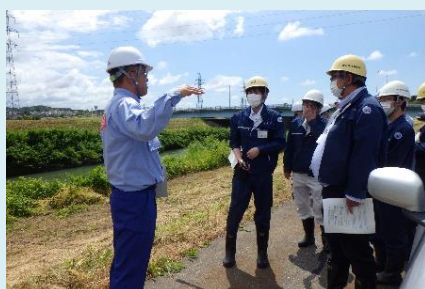
R9.4kp+190～10.0kp+70m 越水箇所

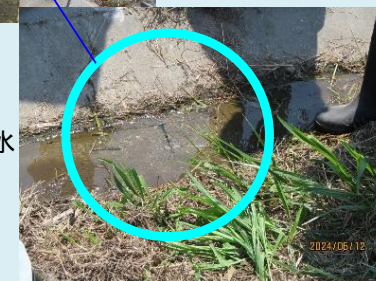
湧水

L9. 8kp+40m付近. 護岸法尻部の湧水

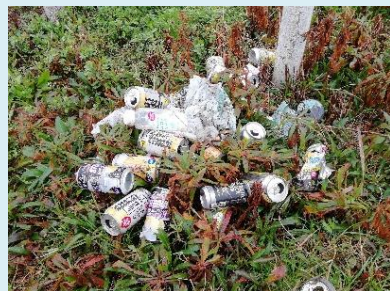
多量の空缶とペットボトル

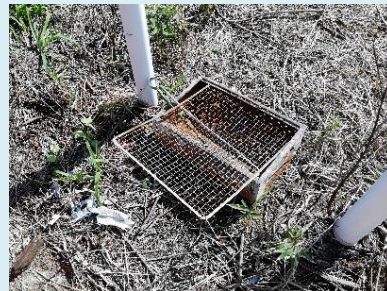
堤防に投棄されたBBQコンロ

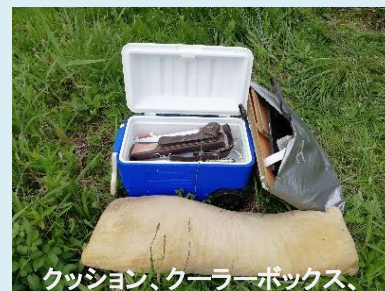
クッション、クーラーボックス、  
絵画道具等をまとめて投棄

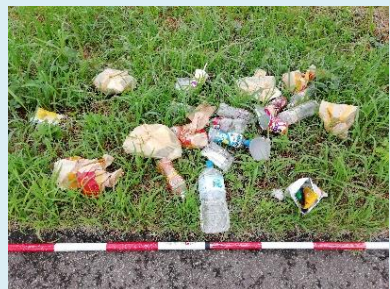
散乱する食事後ごみ

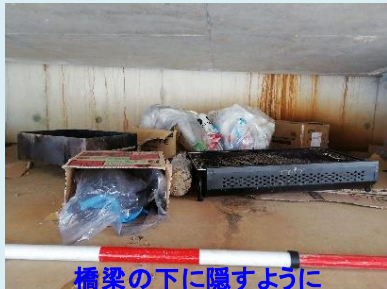
橋梁の下に隠すように  
投棄されているBBQ用具

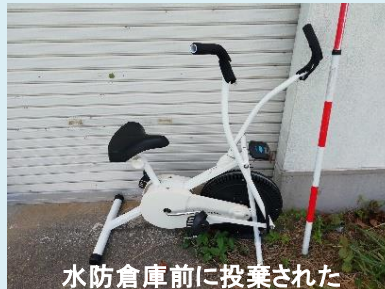
水防倉庫前に投棄された  
健康器具
