# 令和 7 年度 河川管理レポート

金沢河川国道事務所  
河 川 管 理 課

# 1-1 河川巡視 ～ パトロールを定期的を実施 ～

# 1-4 出水期前の堤防点検 ～ 職員による河川点検を実施 ～

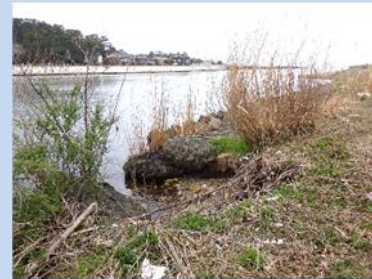
同上 下流側⇒上流側

袋詰玉石で補修

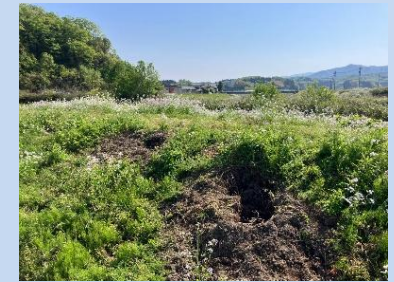
堤防法面補修

イノシシ等の動物による掘穴

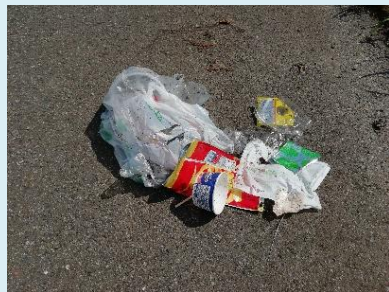
カップ麺容器や菓子袋など

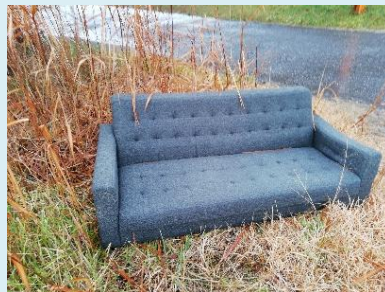
ソファ

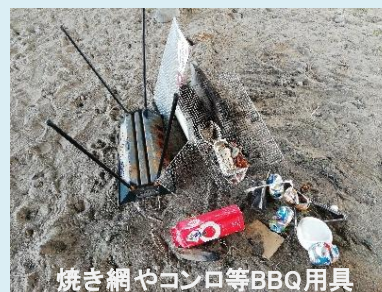
焼き網やコンロ等BBQ用具  
および空き缶や食品トレイ

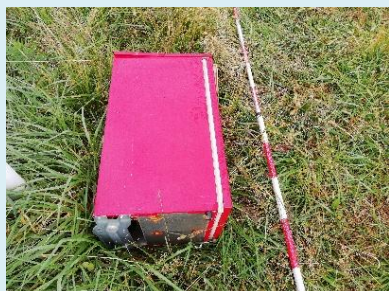
冷蔵庫

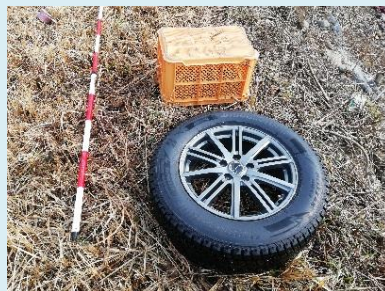
タイヤとコンテナBOX

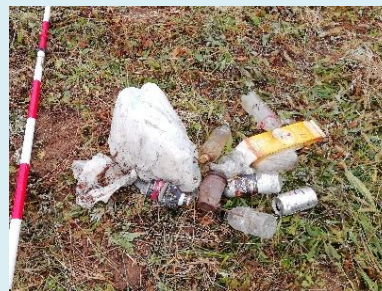
PETボトル 空き缶など
