## ■対策実施済み箇所の効果評価事例【No. 8 国道7号明石2丁目～栗ノ木橋交差点】

## ■対策実施済み箇所の効果評価事例【No. 10 国道7号竹尾IC】

## ■対策実施済み箇所の効果評価事例【No. 12 国道7号緑町2丁目】

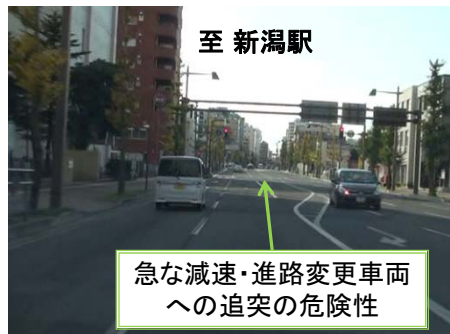
■栗ノ木橋交差点～新潟駅方向において、信号制御による急な減速・停止に後続車に対応できず追突事故が多発  
 ⇒**注意喚起路面標示「追突注意」の設置**

急な減速・進路変更車両への追突の危険性

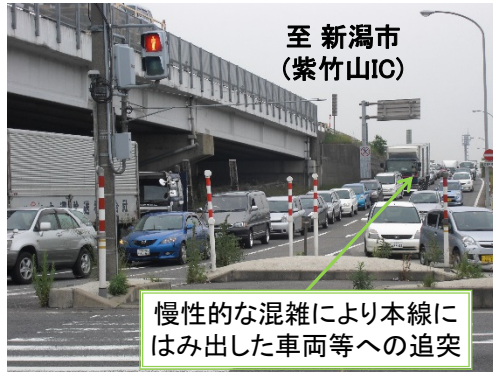
■慢性的な混雑によりバイパス本線にはみ出した滞留車両等への追突。  
⇒隣接IC(逢谷内IC)新設

慢性的な混雑により本線にはみ出した車両等への追突

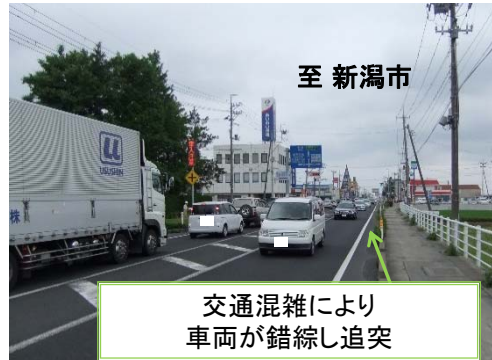
- 交通混雑による不規則な車両挙動に後続車に対応できず追突。  
⇒**ドットライン、注意喚起路面標示「追突注意」、自発光式標識の設置**

交通混雑により  
車両が錯綜し追突

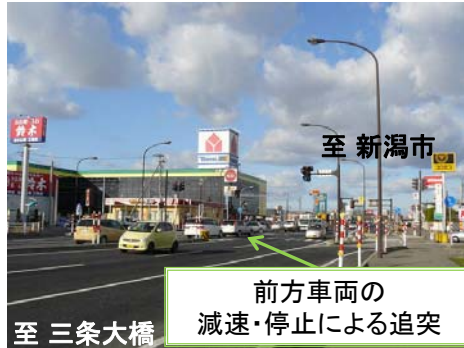
■下り線は信号交差点が連担、上り線は三条大橋からの下り勾配が速度超過を誘発し、前方車両の減速・停止に対応が遅れることにより追突。⇒**ドットライン、**

前方車両の減速・停止による追突

**小型標識「追突注意」の設置**

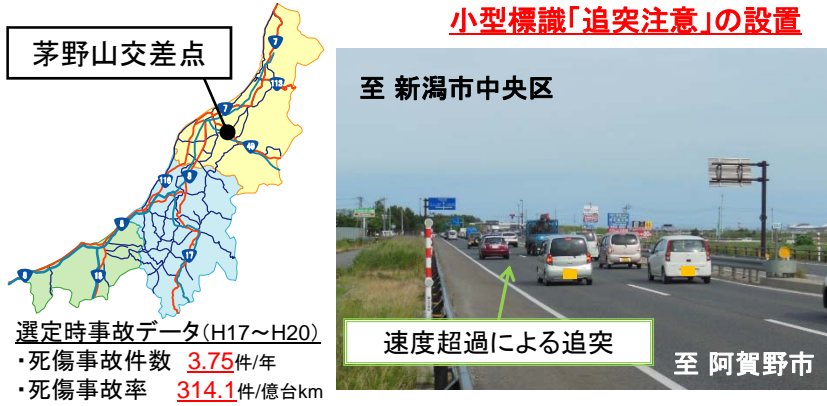
■下り線は走行速度が高い中、ドライバーの前方不注視により、前方停止車両への追突事故が発生

⇒**ドットライン、注意喚起路面標示「追突注意」**  
**小型標識「追突注意」の設置**

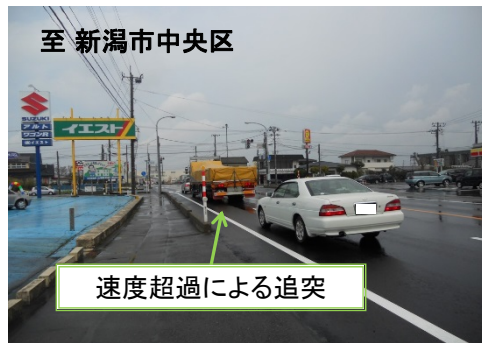
- 前後区間が長い直線区間で、速度超過による追突事故  
⇒**ドットライン、小型標識「追突注意」の設置**

速度超過による追突

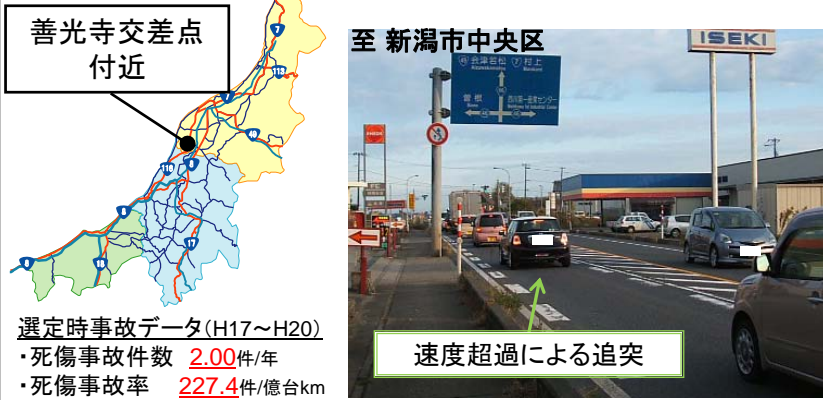
■右折滞留長不足によるはみ出し車両等や左折車の停止・減速に気づかず追突。

⇒右折滞留長の延伸、ドットラインの再設置、左折レーン設置

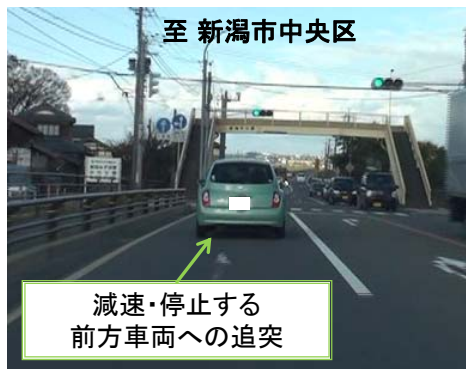
■西川をクレストとした縦断線形となっており、交差点の車列の視認や、減速・停止する前方車両への対応が遅れ追突。  
 ⇒**ドットライン、注意喚起路面標示「追突注意」、**  
**小型標識「追突注意」の設置**

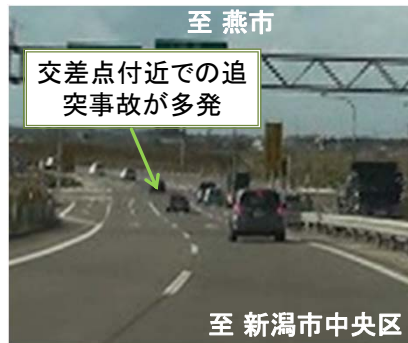
■自動車占有道路から一般道への接続交差点であり、上り線側が下り勾配のため速度超過を誘発。また交差点先で車線減少するため、交差点手前で急な車線変更を行う車両に対応できず追突。⇒**ドットラインの設置**

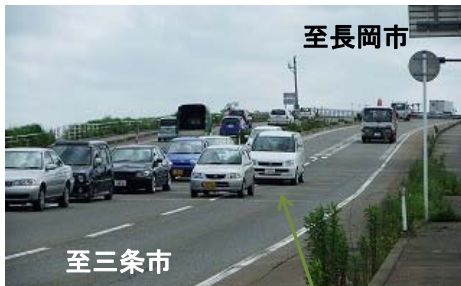
右折滞留車がはみ出し  
後続車が車線変更

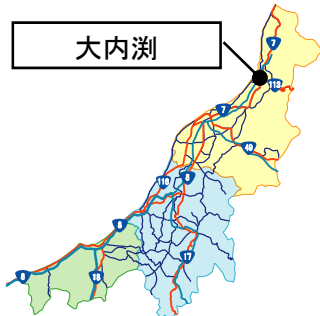
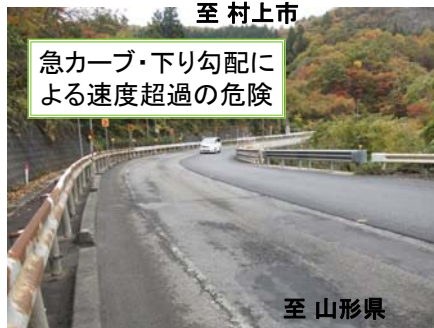
- 急カーブ区間でかつ下り勾配となっているため、速度超過になりやすく、ハンドル操作ミスを誘発し事故が発生。

⇒減速マーク・区画線再設置

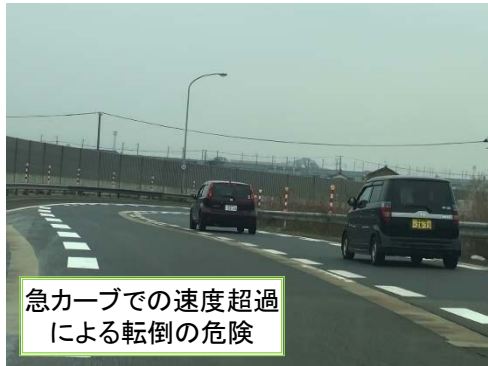
■上り線は下り勾配の急カーブとなっており、速度超過による大型車転倒事故等が多発。

急カーブでの速度超過による転倒の危険

⇒**ドットライン、注意喚起看板、路肩ゼブラ帯、規制標識大型化、区画線(進路変更禁止)**

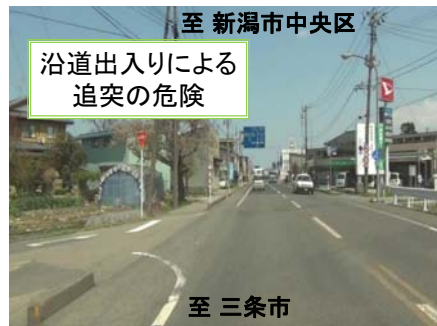
- 商業施設へ出入りする車両が多く、手前で急な減速を強いられるため、後続車に対応できず追突。

⇒ **ドットラインの設置**

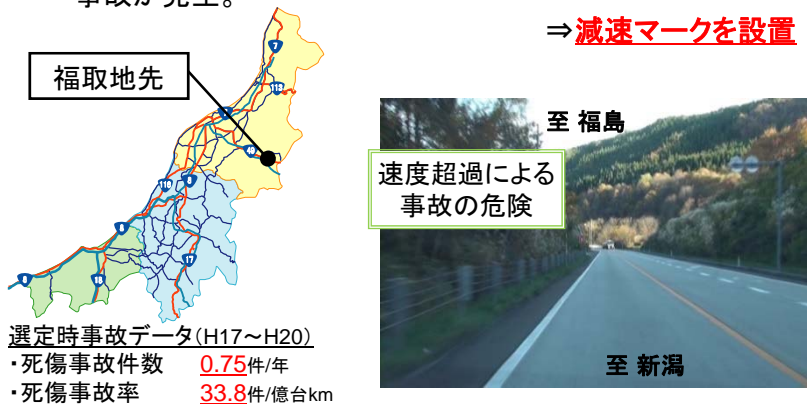
- 山地部にある2車線の単路部・トンネル区間で、死傷事故は少ないものの、勾配変化点で曲線半径の小さい箇所では物損事故が発生。

⇒ **減速マークを設置**

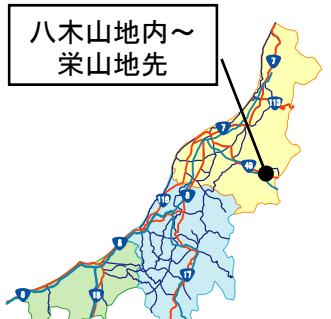
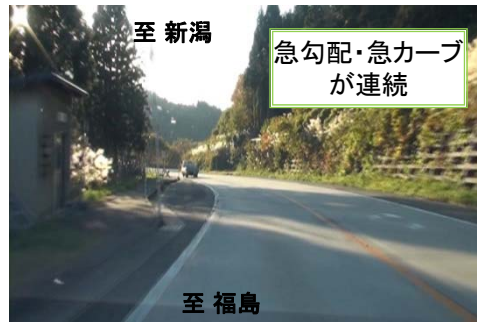
- 山地部にある2車線の単路部で、急勾配かつ急カーブが連続する区間で車輛単独事故や物損事故が多発。

⇒ **ドットライン・路面標示を設置**

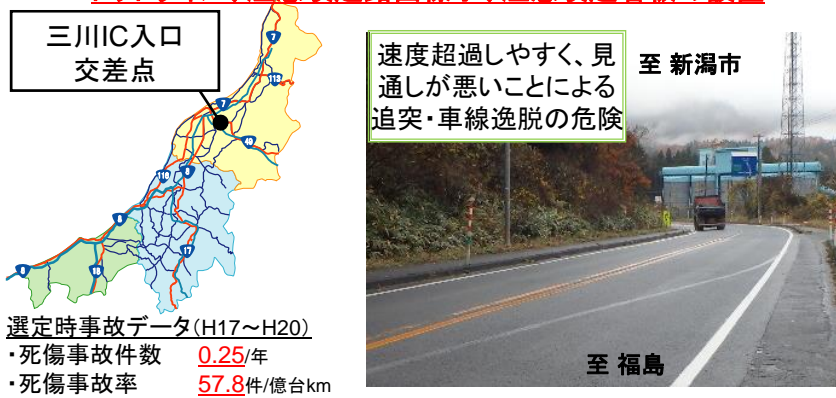
- 下り勾配による速度超過に加え、見通しの悪いカーブ区間となっていることから、交差点部での追突や車線逸脱が発生。  
⇒ **ドットライン、注意喚起路面標示、注意喚起看板の設置**

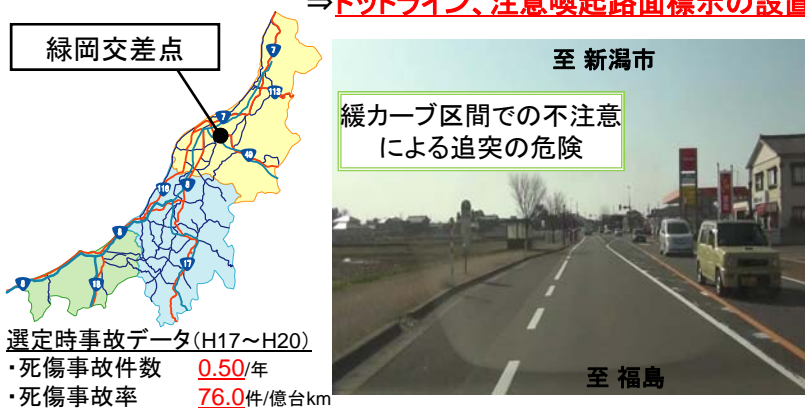
- 緩カーブ区間での前方不注意・静動不注意により、交差点流入部での追突が発生。

⇒ **ドットライン、注意喚起路面標示の設置**

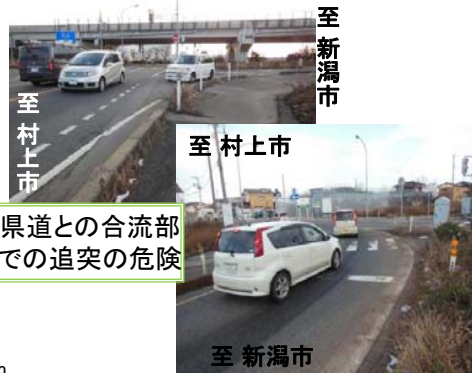
- 常時左折可で一時停止規制もない導流路のため、県道側の交通がある場合に急停止する前方車両に追突。

⇒ **小型標識(注意喚起看板)の設置**

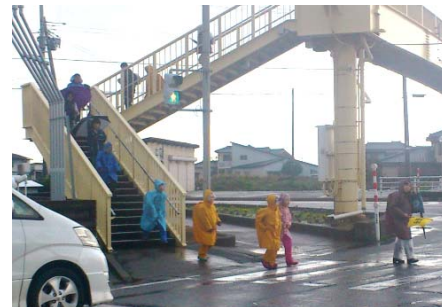
対策前:横断歩道橋から平面横断する児童

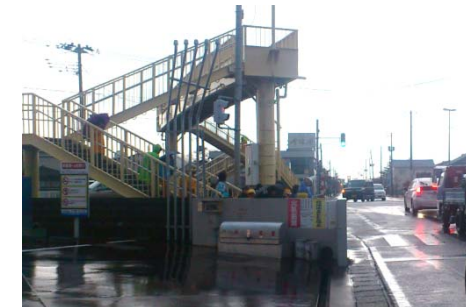
対策前:狭いスペースで信号待ちする児童

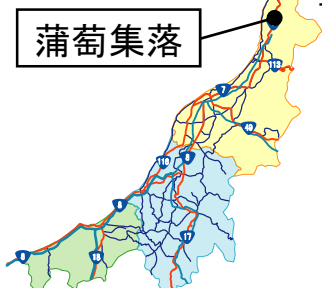
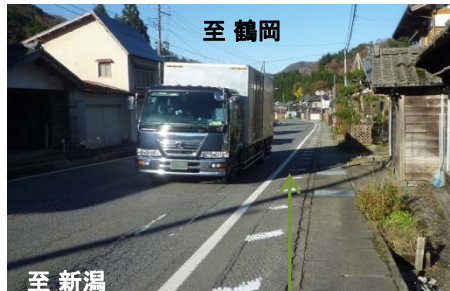
- 無信号区間が続くため、速度超過や漫然運転により走行車線を逸脱しやすく、また歩行者スペースも狭いことから、通過車両と歩行者が接触する危険性が高い。

歩行者スペースが狭いため、通過車両が車線逸脱した場合、歩行者と接触する危険性が高い

⇒ 注意喚起看板・路肩カラー舗装を設置

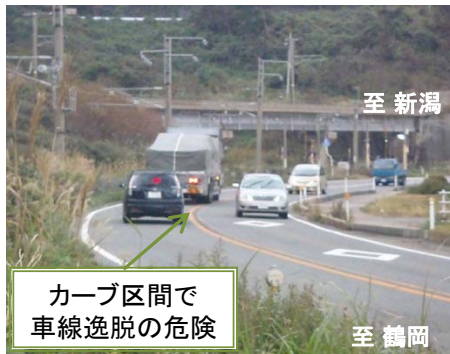
- 無信号区間が続くため、速度超過や漫然運転等を誘発しやすく、カーブ区間でハンドル操作ミスから車線逸脱事故が発生  
⇒**路面カラー舗装・ランブルストリップスなどを設置**

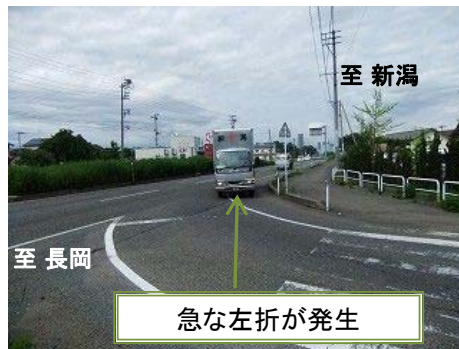
猪子場新田  
交差点付近

- 左折車両と直進車両が同一車線に混在し、走行速度も高いことから取り付け位置に気がつくのが遅れて急な左折が発生

急な左折が発生

⇒ **自発光式文字表示板を設置**

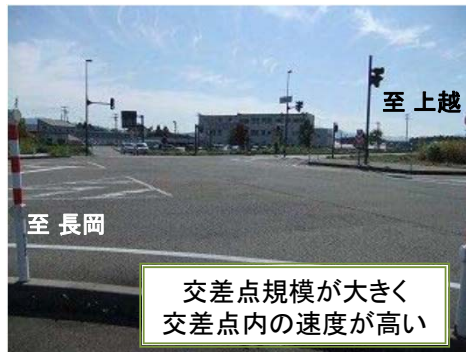
- 刈羽郡病院前交差点は交差点規模が大きいので、交差点内の走行速度が高く、右折時の対車両、対歩行者事故が発生  
⇒ **右折待機線、誘導線、ゼブラ帯、進行方向矢印を設置**

交差点規模が大きく  
交差点内の速度が高い

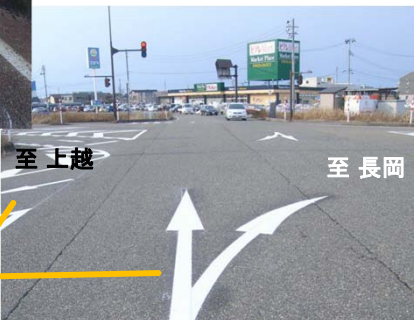
進行方向矢印の設置  
(H26)

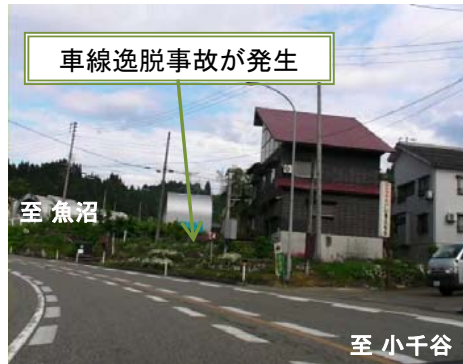
- 走行速度が高く、きついカーブ区間では車線逸脱による事故が発生。交差点手前では追突事故が発生。

選定時事故データ(H17～H20)  
 ・死傷事故件数 1.00件/年  
 ・死傷事故率 149.3件/億台km

⇒カラー舗装を設置

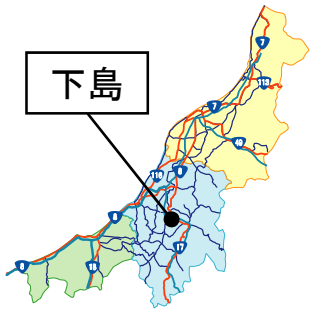
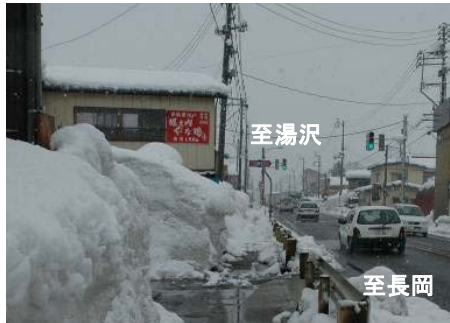
■宇賀地小学校の通学路であるが、上り線側の歩道は幅員が狭隘で段差が生じているため歩道除雪が出来ておらず、登下校する児童は歩道の整備されている下り線側の歩道を利用するため国道を横断し遠回りの登校を余儀なくされている。⇒**歩道の拡幅**

劣悪な冬の歩行空間

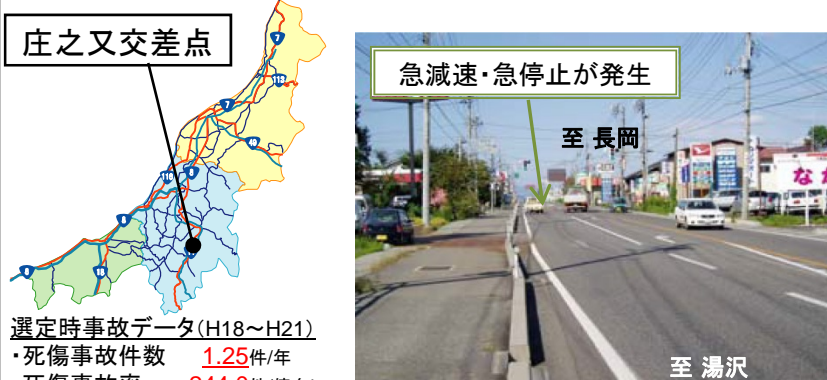
- 交差点手前の長い直線区間による速度超過が急減速・急停止を発生させる。

⇒**ドットライン、注意喚起路面標示(追突注意)**を設置

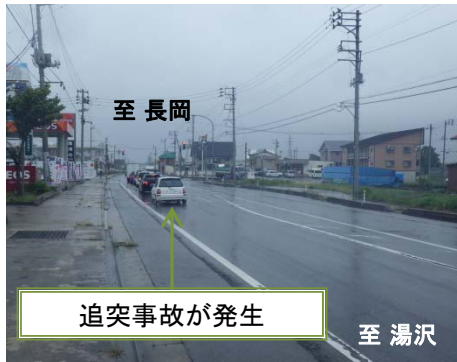
- 交差点手前の長い直線区間が速度超過・漫然運転を誘発し、前方車両の急な減速・停止に後続車の対応が遅れ追突事故が発生。

追突事故が発生

⇒**ドットライン、注意喚起路面標示(追突注意)**を設置

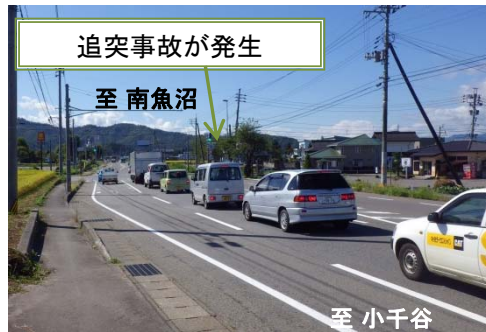
- 交差点手前の長い直線区間が速度超過・漫然運転を誘発し、前方車両の急な減速・停止に後続車の対応が遅れ追突事故が発生。

追突事故が発生

⇒カラー舗装(ゼブラ型)を設置

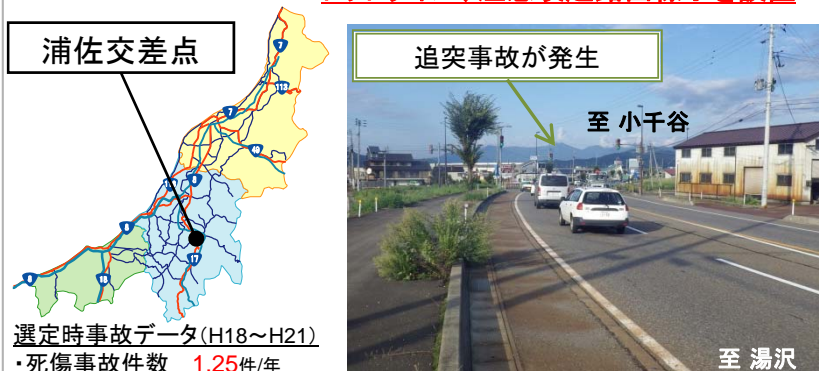
- 前後の交差点間隔が長い為、速度超過・漫然運転を誘発した車両が前方車両の急減速・急停止に対応できず追突事故発生。カーブ区間にあるため、交差点の認識が遅れる。

⇒ **ドットライン、注意喚起路面標示を設置**

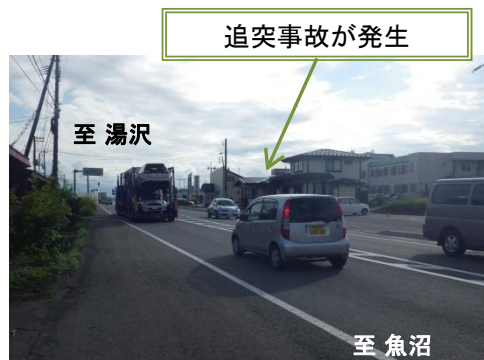
- 小規模な交差点であるため、交差点の認識が遅れ、前方車両の急な減速・停止に対応が遅れることにより追突事故が発生。

追突事故が発生

⇒カラー舗装を設置

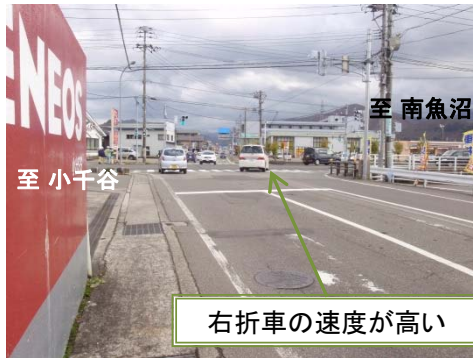
南一条交差点

- 国道17号と交差する道路から右折してくる車の速度が高く、横断歩道を渡るとき怖いと道路利用者から危険性の指摘。

⇒カラー舗装、交差点導流標示を設置

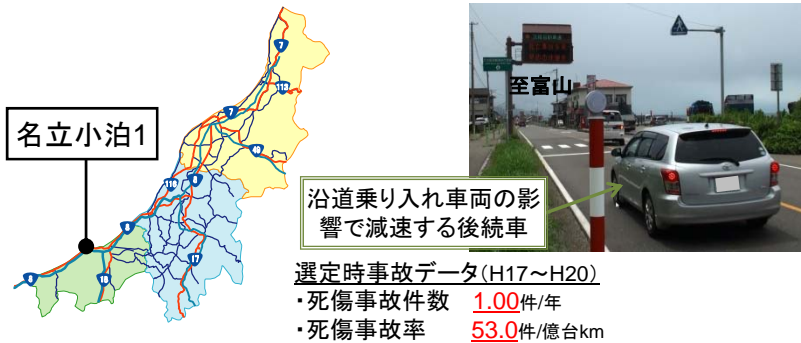
- 視界の開けた海沿いの区間であることから走行速度が高い。
- 区間内に入出りの比較的多い沿道施設も存在するため、沿道乗り入れ車両の減速・停止への対応遅れにより、追突事故が発生。 ⇒ **ドットライン、減速指導標示、追突注意路面標示**

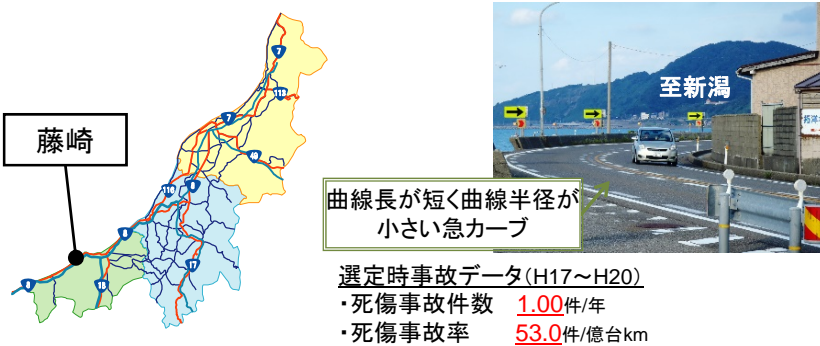
■曲線長が短く曲線半径が小さい急カーブに高い速度で進入、車線を逸脱し、車両単独事故が発生。曲線部内側の住宅の塀による前方(対向車)視認性不良も事故の一因。  
⇒**路面カラー舗装、注意喚起LED表示板設置、道路鋸設置**

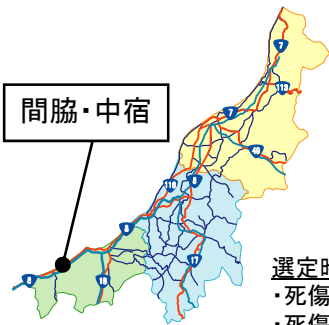
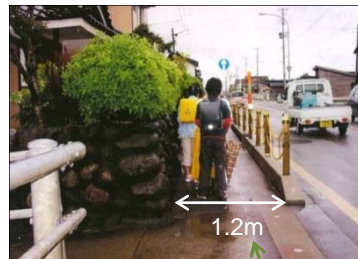
■生活道路として多くの利用があり、浦本小学校の通学路にも指定されているが、歩道幅員が狭小で、車道脇を通学児童等が通行するなど、歩行者の安全が確保されていない。

歩道幅員が狭小

⇒ **歩道拡幅**

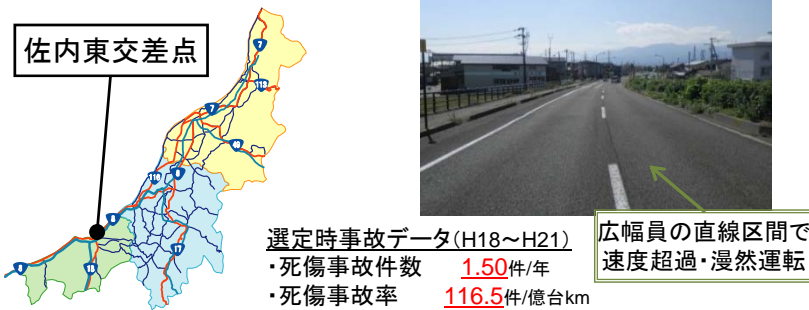
- 視界の開けた広幅員の直線区間で速度超過・漫然運転を誘発しやすいことから、追突事故が発生。
  - 右折車両の待機位置が不明瞭で、右折ギャップを見誤った右折車と対向直進車とが衝突。
- ⇒ **ドットライン、注意喚起路面標示、右折誘導表示**
