# 第3回 令和6年能登半島地震 道路復旧技術検討委員会

令和6年11月20日  
国土交通省 北陸地方整備局

# 2) 国道249号沿岸部における被災状況

# 3) 能登半島地震大規模崩落箇所への被災・緊急復旧状況

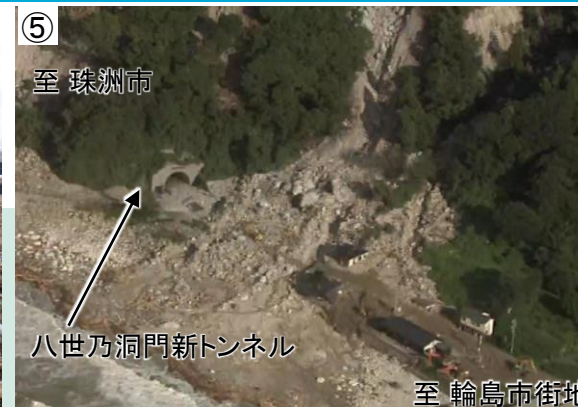
町野町(R6.9.23撮影)  
※八世乃洞門新トンネル輪島側

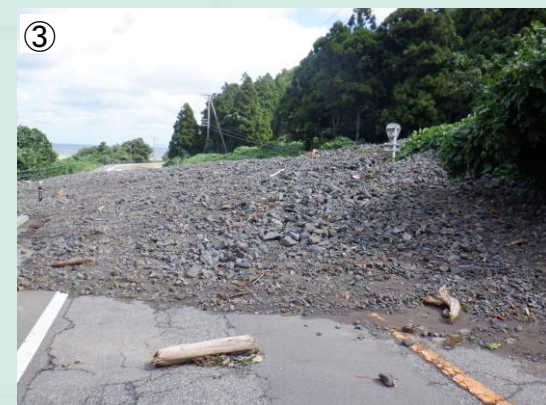
輪島市白米 (R6.9.23撮影)

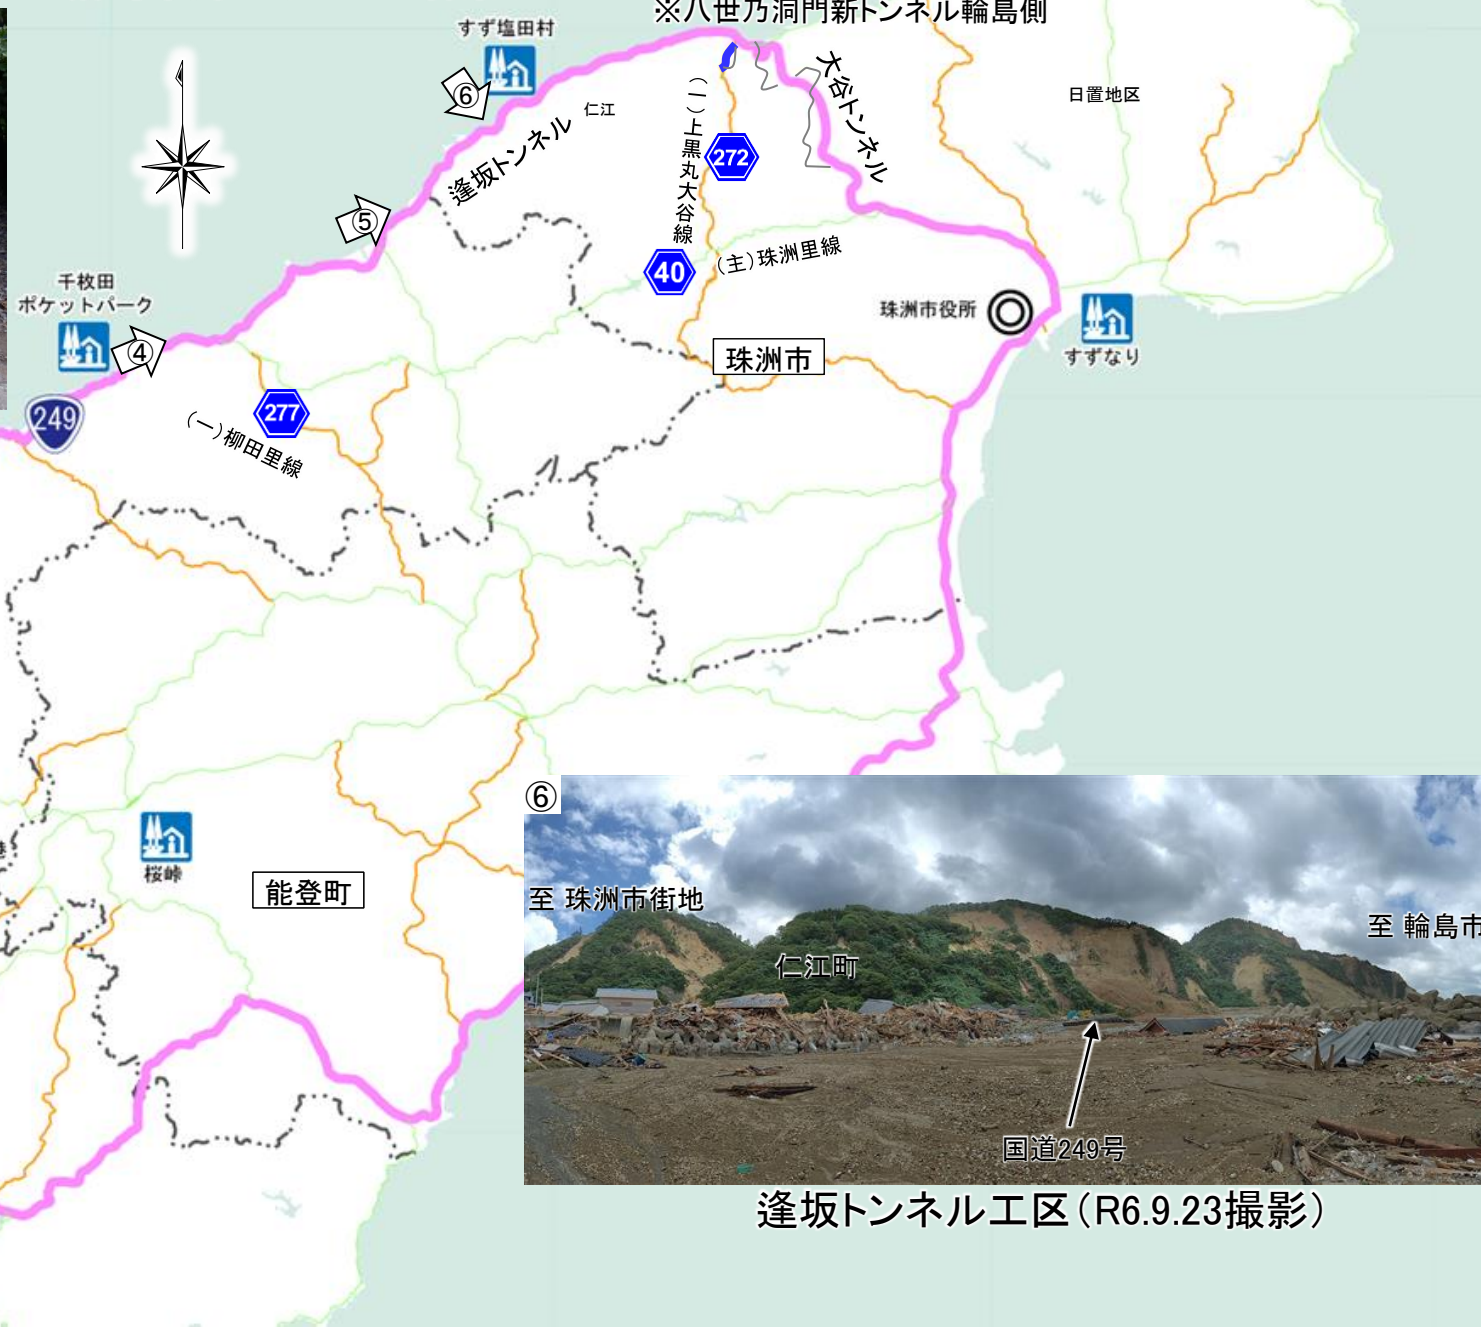
逢坂トンネル工区（R6.9.23撮影）

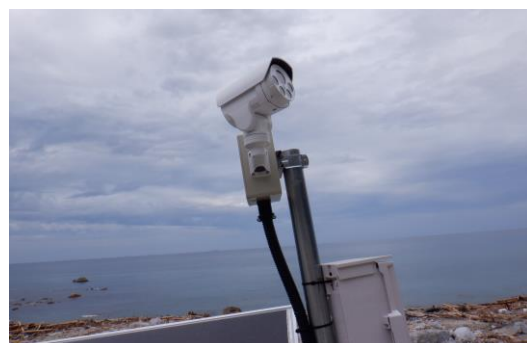
監視カメラ (10/12設置)

- ・監視カメラや雨量計を設置し、斜面監視を行う
- ・大型土のう等の待ち受け対策を実施

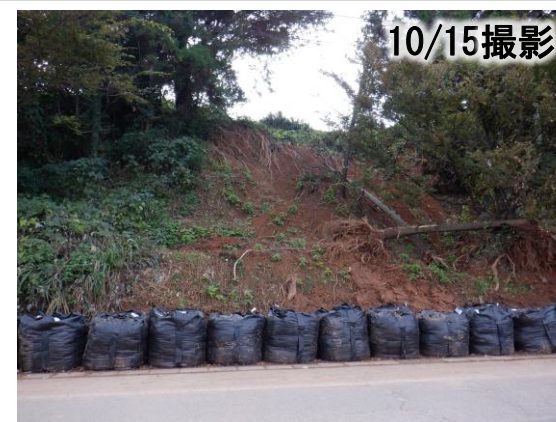
大型土のう

- ・崩土を撤去し、大型土のうを設置し、当面の通行を確保
- ・崩壊部から小規模な崩落や落石が懸念される箇所については仮吹付で被覆

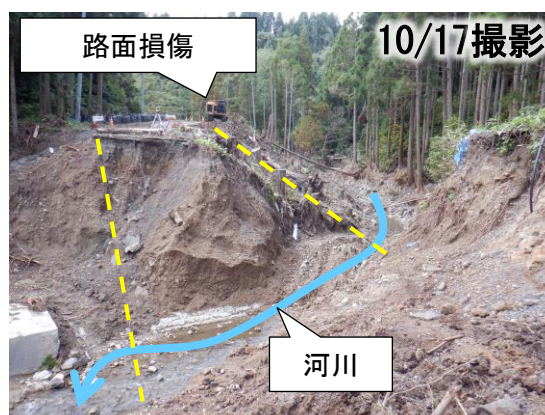
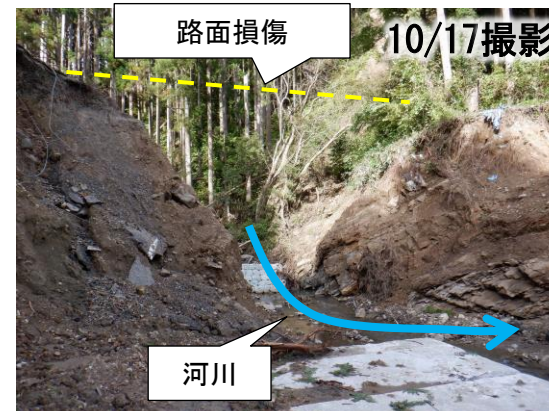
- これまでの対策 : 道路川側に仮橋を4箇所施工し2車線の通行確保を目指していた。
- 大雨被災状況 : 10箇所の斜面崩壊（増破6箇所、新規4箇所）により、中屋トンネル坑口（輪島側）の約1.2km区間で土砂流出し、迂回路が流出。
- 緊急復旧方法 : 大雨による追加被災箇所の調査・監視を行いながら、迂回路の仮橋施工や大型土のう積みによる土砂流出防止、沢水の仮排水を行い、県道・市道を用いた迂回ルートにより1車線確保を目指す。

迂回路の流出

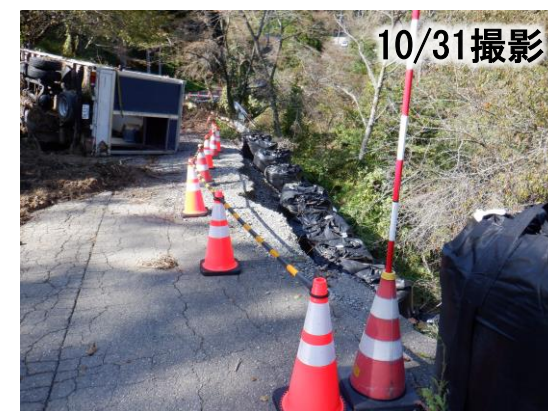
県道・市道の整備

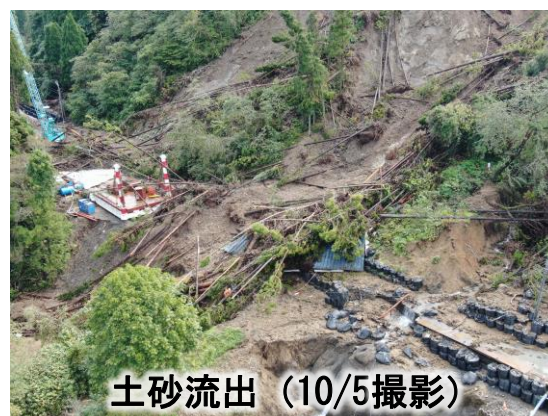
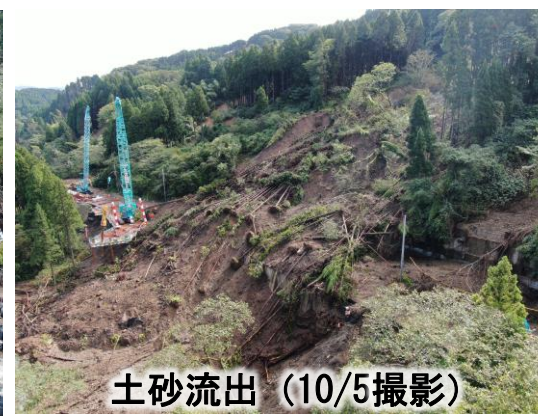
沢出口の大型土のう積み

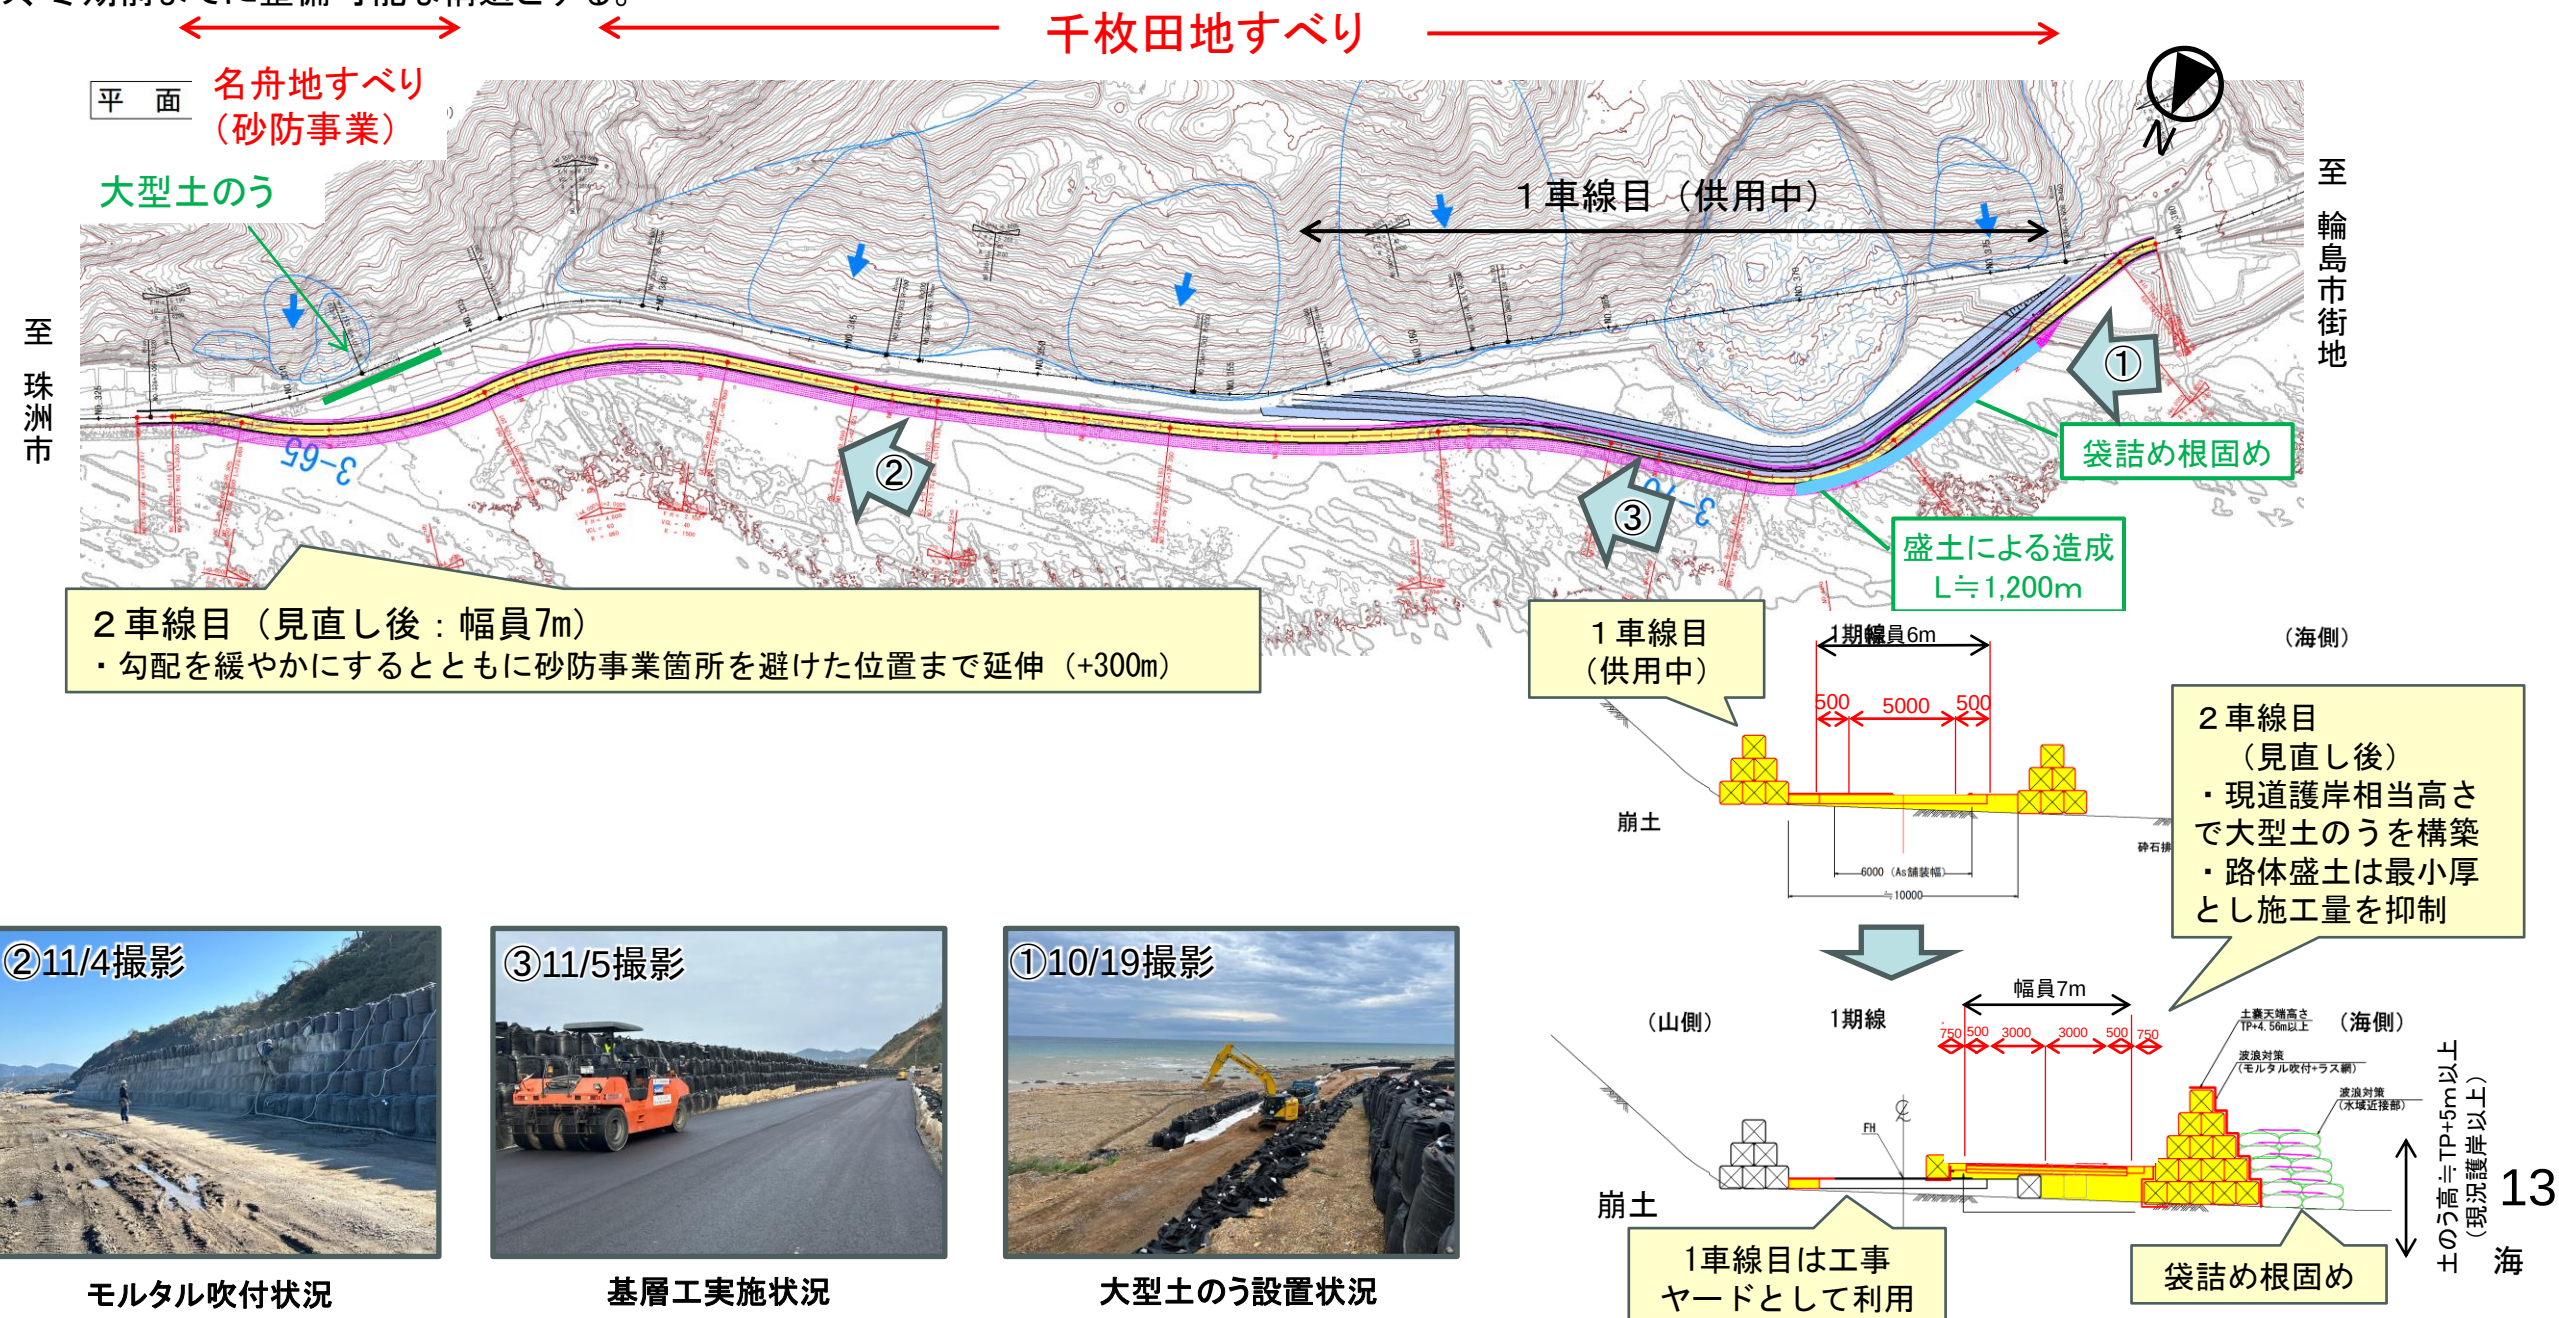
●**ルート**: 隣接する地すべり箇所をさらに回避した位置に2車線の道路を新設する。

- ・1車線目は緊急復旧のための道路(待避所あり)。安全性や冬期登坂不能等の緊急車両通行の課題あり。
- ・2車線目の取付予定位置の起点側には砂防事業(名舟地すべり)の大型土のうが現道の片側1車線上に設置されている。
- ・勾配を緩やかにするとともに砂防事業を含めた復旧工事の効率化を図るため、名舟地すべり対策を避けた位置まで延伸したルートで2車線道路を構築する。

●**横断形状**: 波浪の影響を大型土のう等で避ける構造とした上で、最小高さの道路とし、安全性と工期短縮を両立させる。

- ・当初計画は、より海岸線に近づく2車線目の路面高を現況護岸相当の高さで構築し、波浪の影響を回避する計画。
- ・現道護岸相当高さで大型土のうを構築(波浪の影響箇所は袋詰め根固めを併用)し、最小厚の路体盛土とすることで施工量を抑制し、冬期波浪等からの安全を確保するため、冬期前までに整備可能な構造とする。

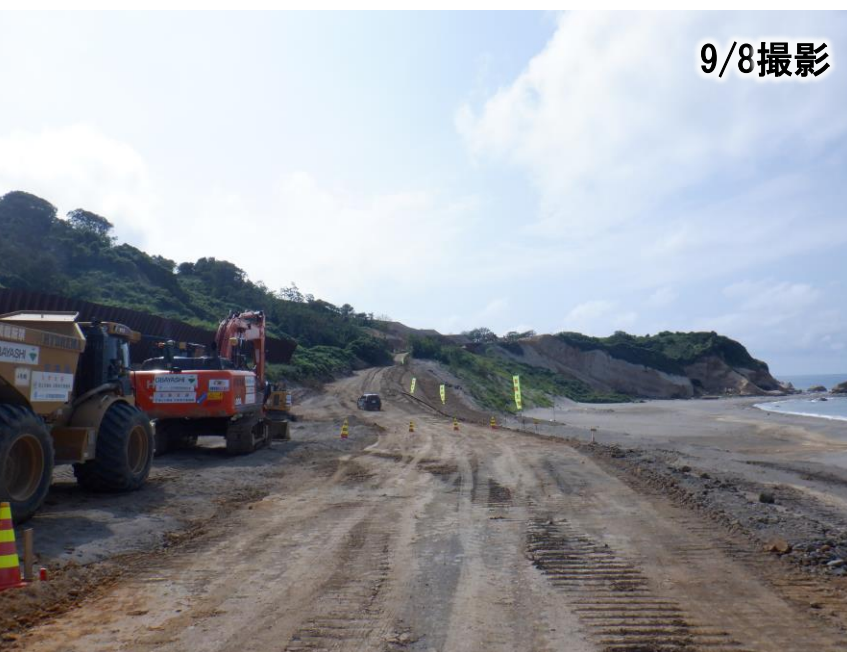
盛土状況

- これまでの対策 : 隆起海岸を用いて、1車線の工事用道路を整備中。
- 大雨被災状況 : 沢筋からの土砂および表流水の流入により、国道249号に土砂が堆積や施工中の工事用道路が流出。
- 緊急復旧方法 : 表流水の排水および崩壊部を排水層を設けた盛土で再構築し、工事用道路の施工を再開。

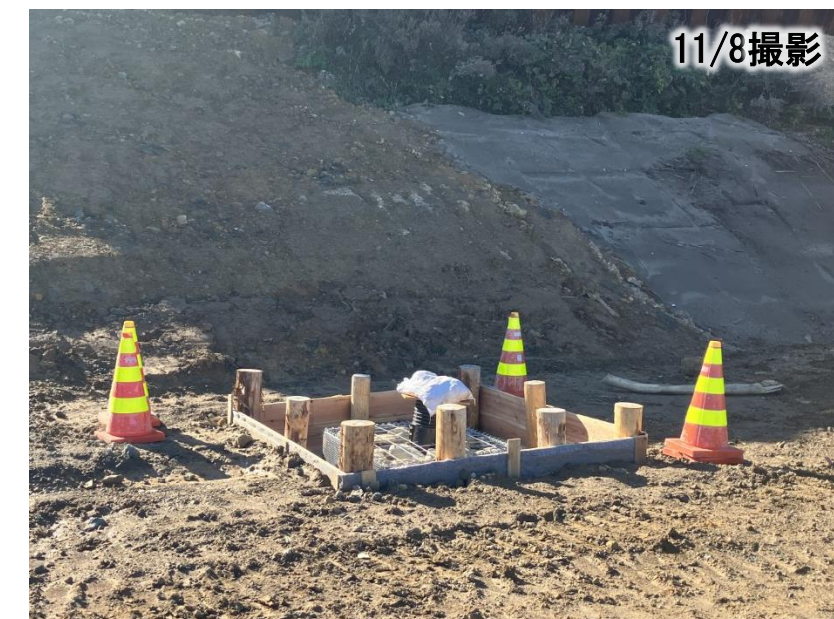
11/8撮影

表流水用マス

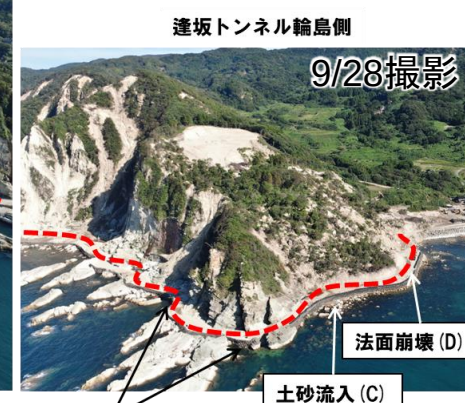
袋詰め根固め工・盛土流出 (B)

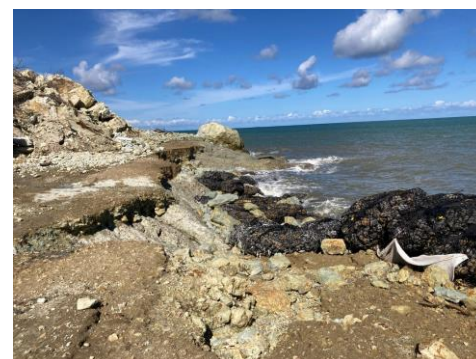
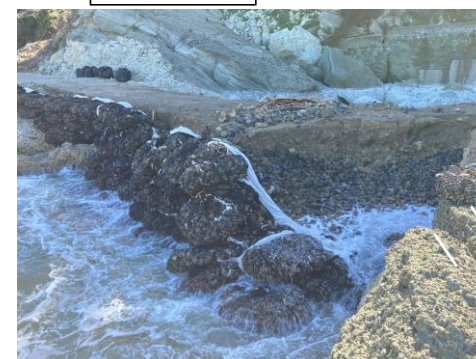
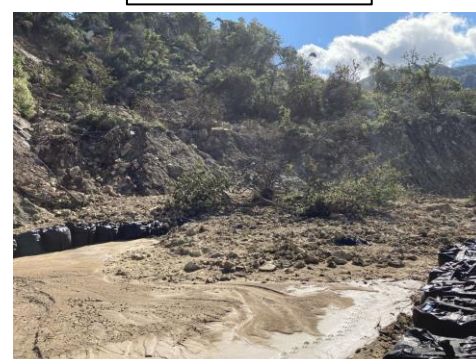
- これまでの対策 : 隆起海岸を用いて、1車線道路の工事用道路を整備中。
- 大雨被災状況 : 斜面側雨水流出による法面崩壊が発生し、工事は一時中断。
- 緊急復旧方法 : 表流水の排水および崩壊部については排水砕石層を設けた盛土で再構築し、工事用道路の施工を再開。
