第3回
能登半島地震における土砂災害対策検討委員会

第3回 能登半島地震における土砂災害対策検討委員会 説明資料

令和6年4月25日

国土交通省 北陸地方整備局

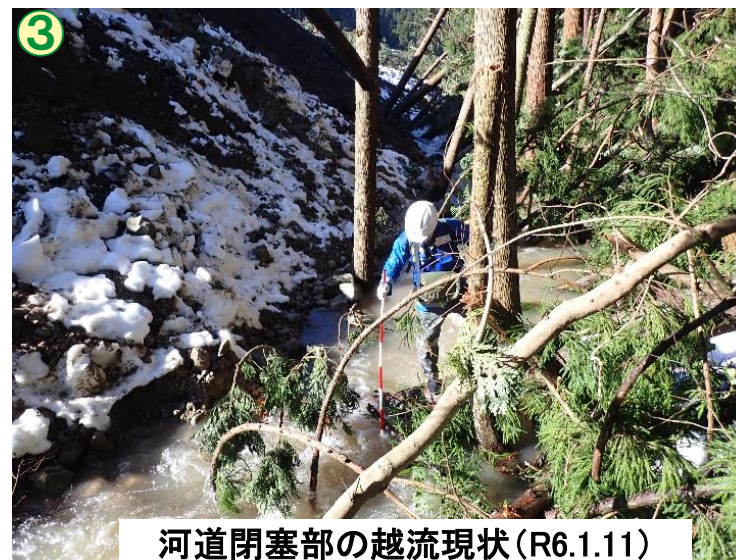
河道閉塞部の越流現状(R6.1.11)

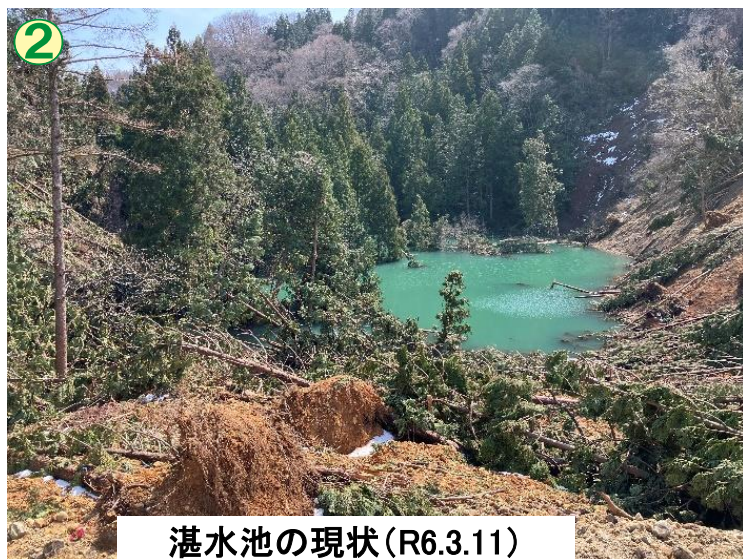
湛水池の現状(R6.3.11)

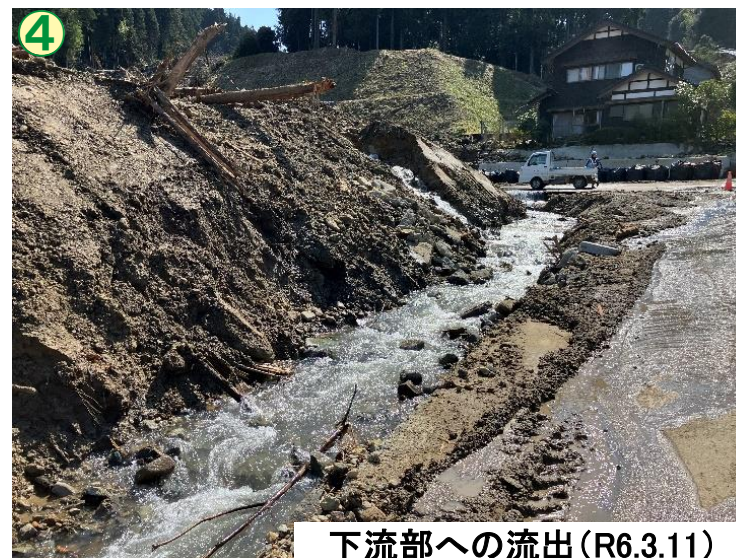
下流部への流出(R6.3.11)

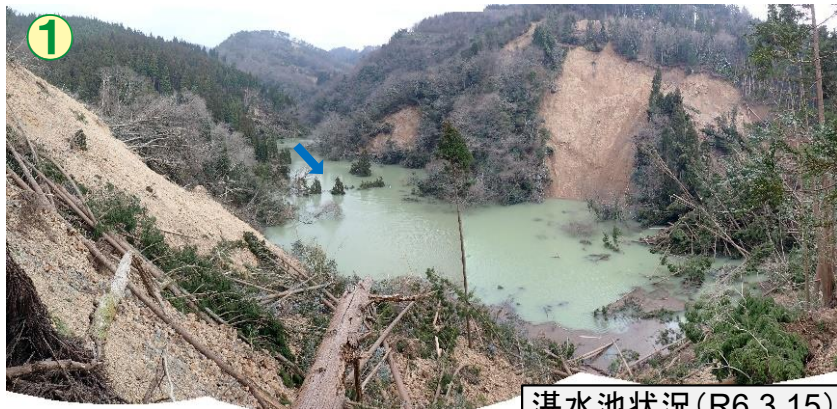
湛水池状況 (R6.3.15)

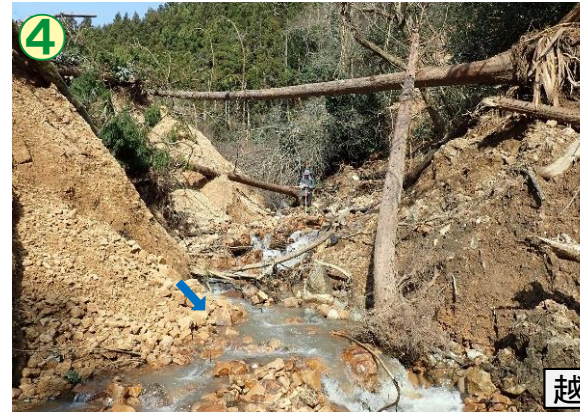
越水部状況 (R6.3.15)

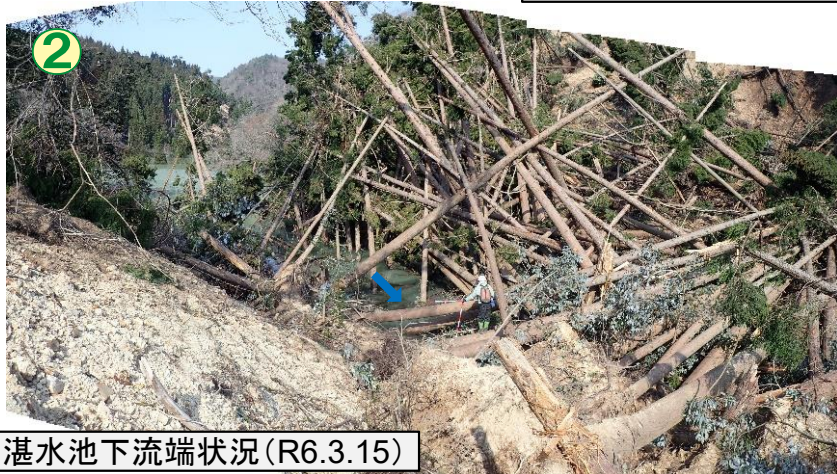
湛水池下流端状況 (R6.3.15)

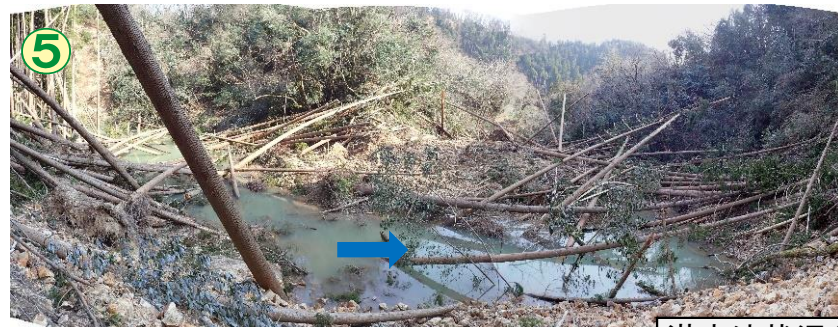
湛水池状況 (R6.3.15)

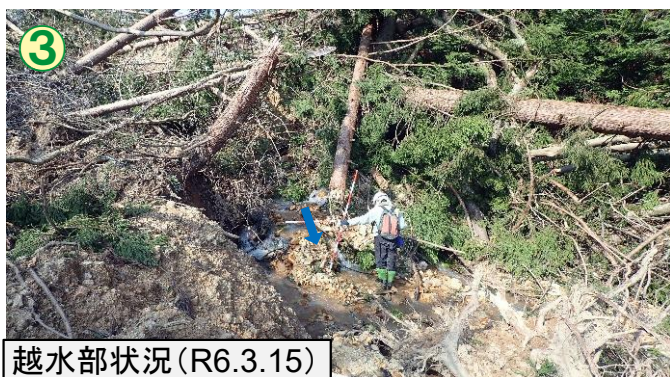
越水部状況 (R6.3.15)

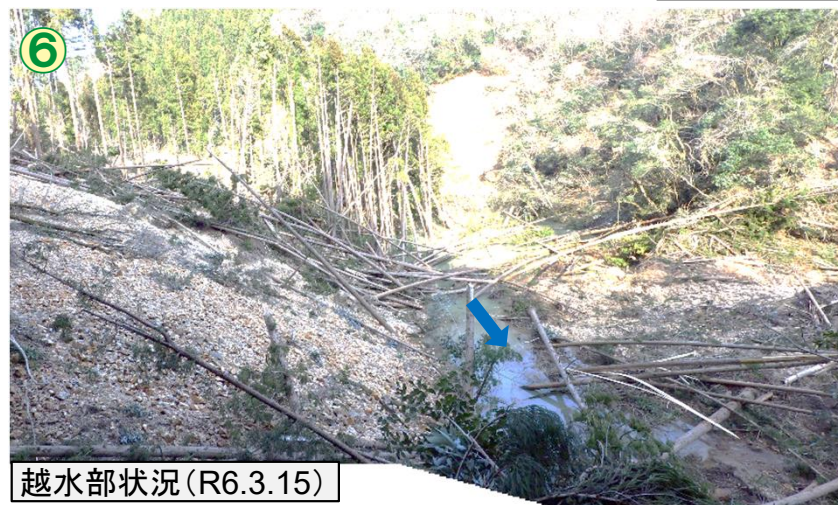
越水部状況 (R6.3.15)

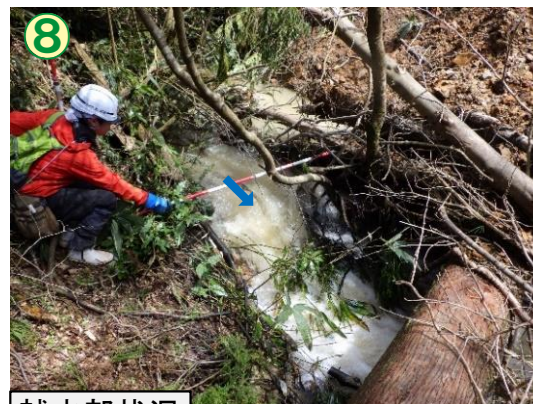
越水部状況
(R6.3.27)

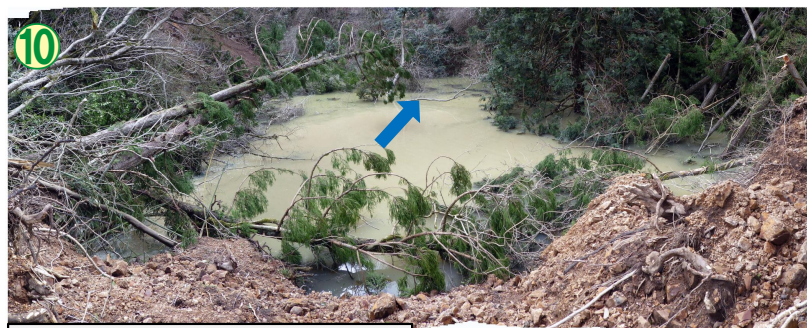
中流湛水池状況(R6.3.27)

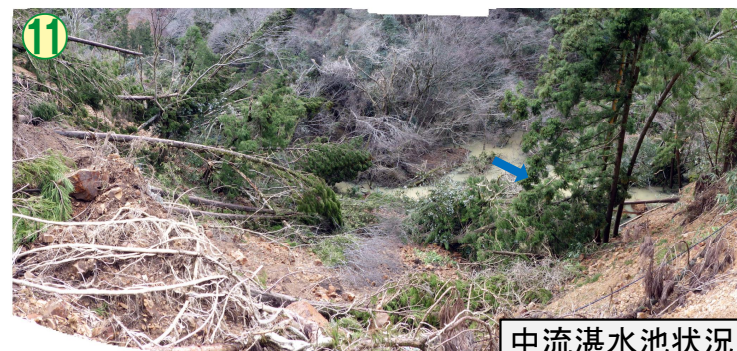
中流湛水池状況
(R6.3.27)

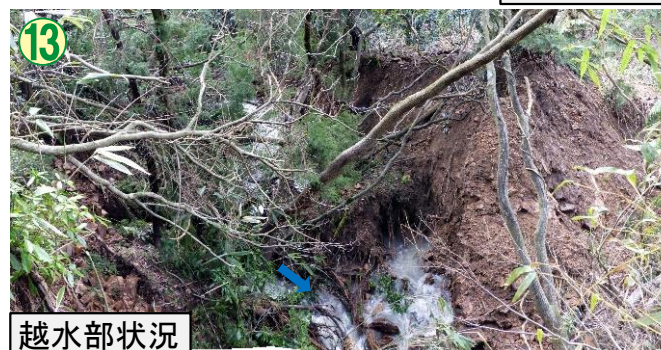
越水部状況
(R6.3.27)

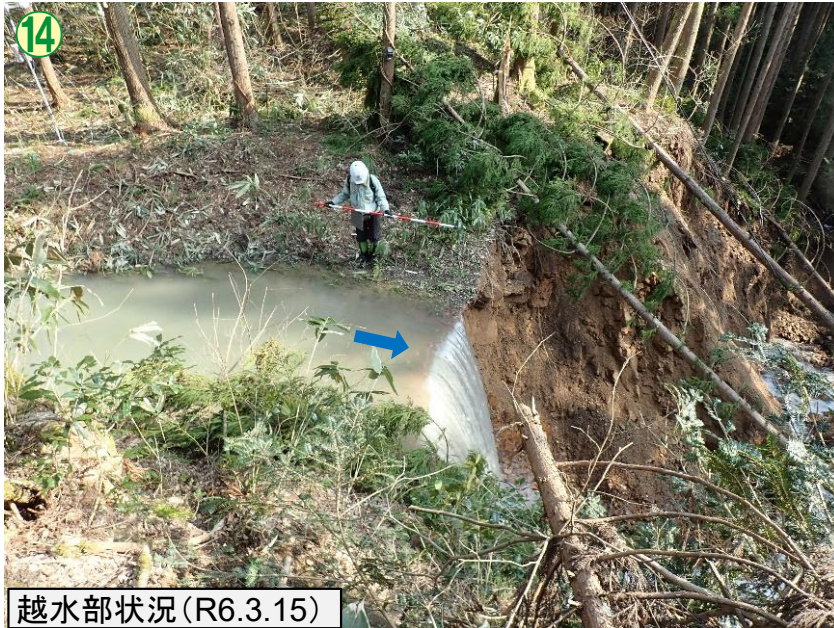
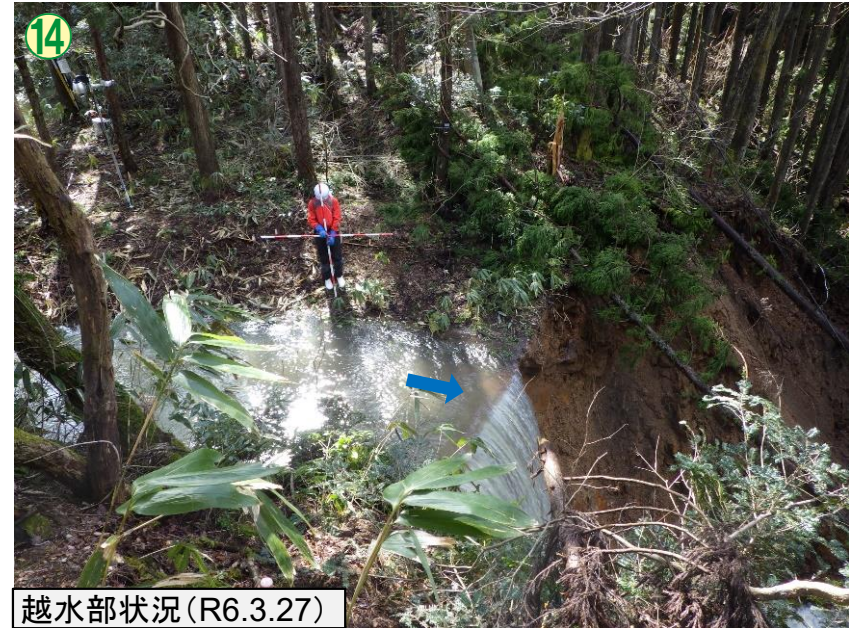
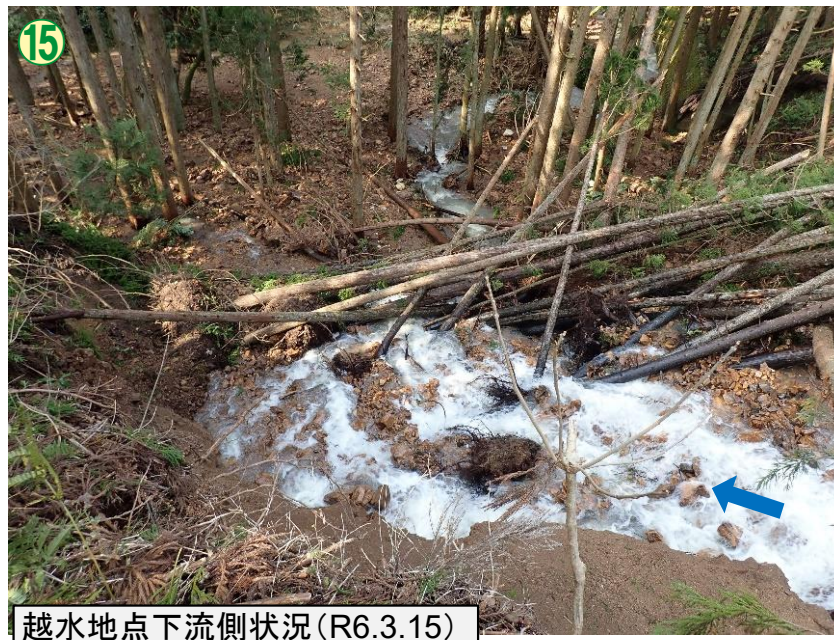
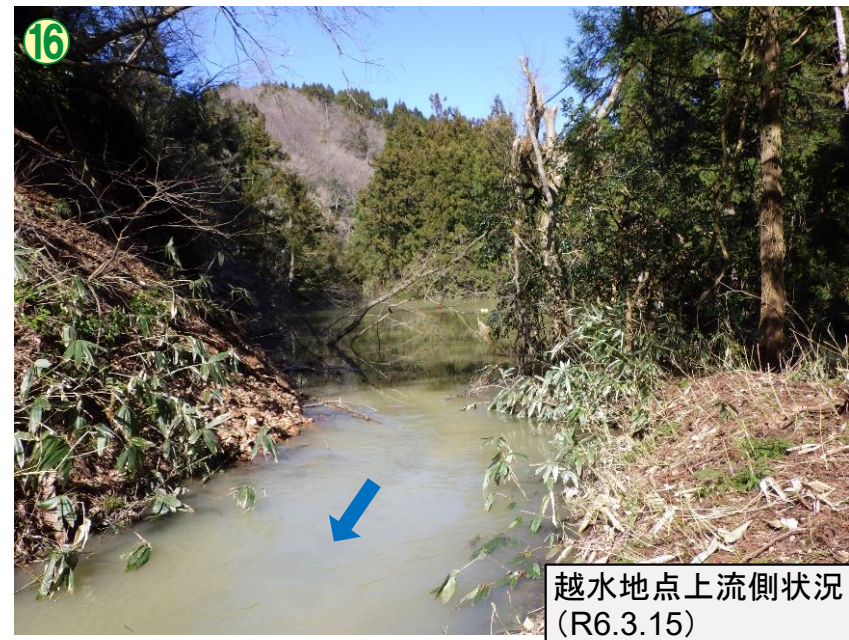
目立った
変化なし

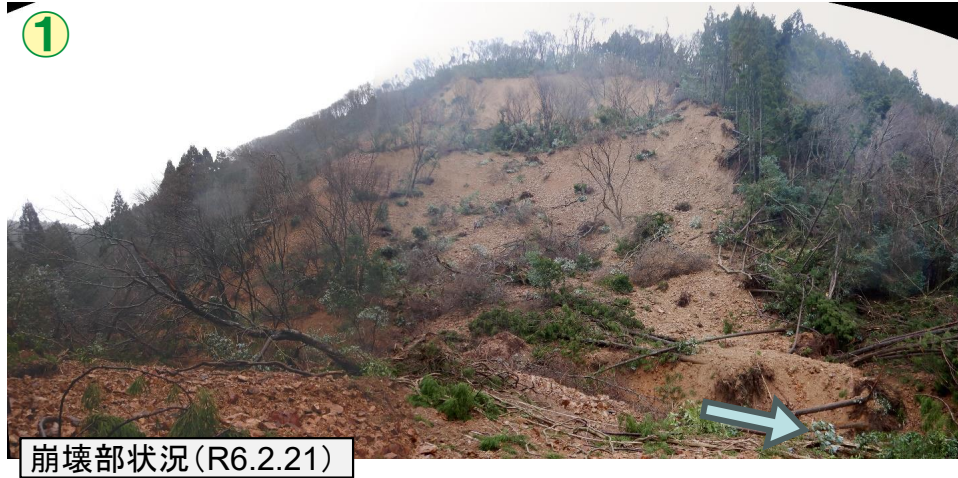
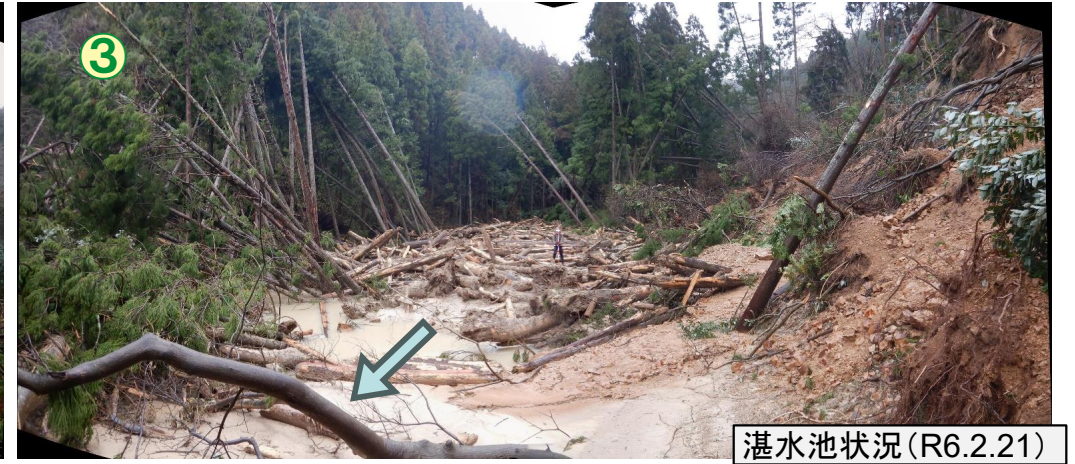
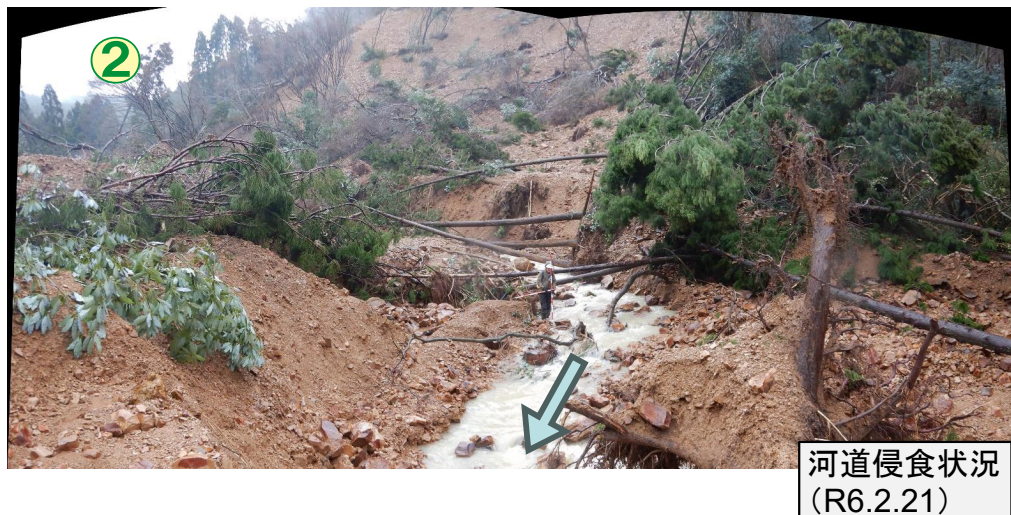
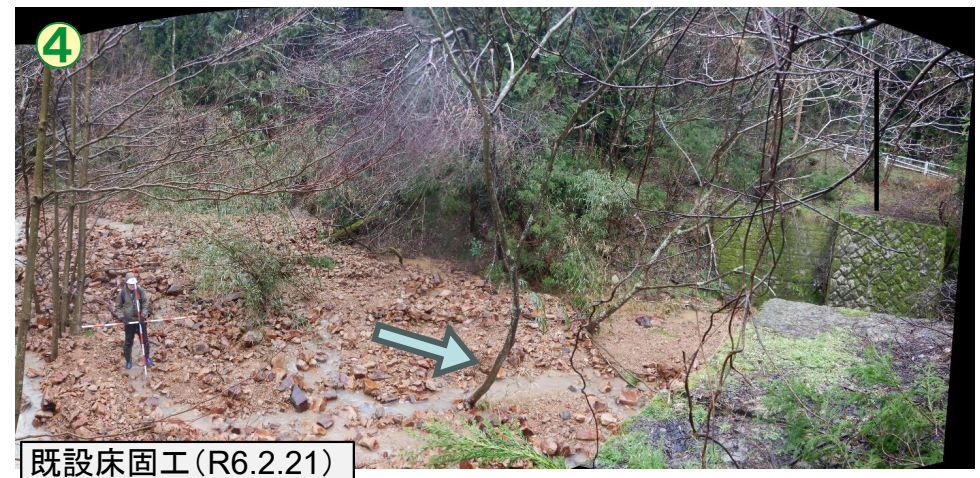
河道閉塞の現状報告：寺地川(輪-8)

- ・ 現況において河道は埋塞しているが、既に越流し安定した状態にあり、決壊による下流への危険性が増している状況には無い。
- ・ 顕著な湛水は認められないが、溪流の勾配が急であり保全対象も近いことから、寺地川の状況を確認するため、下流部に監視カメラを設置済み。
- ・ 下流部にて対応工事の準備中。

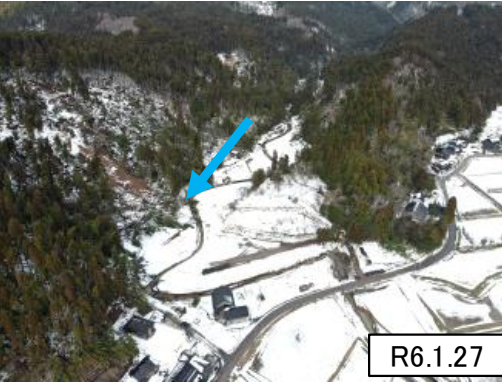
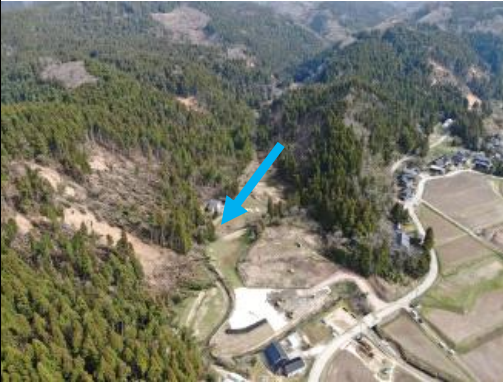
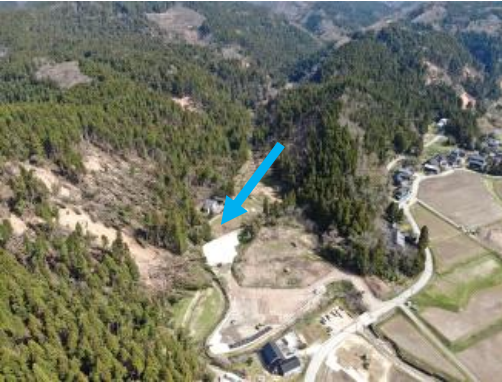
<p>R6.1.27(初回)との比較 顕著な変化なし</p> <p>R6.4.5(前回)との比較 顕著な変化なし</p>
2	下流域

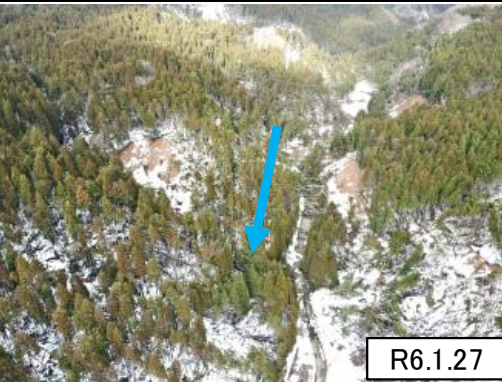
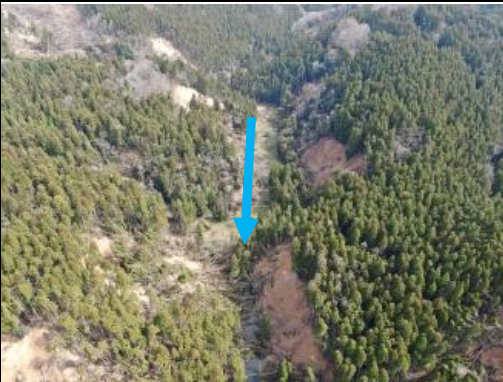
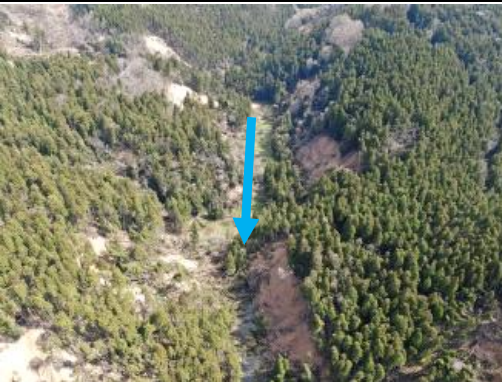
<p>R6.1.27(初回)との比較 顕著な変化なし</p> <p>R6.4.5(前回)との比較 顕著な変化なし</p>
3	下流域

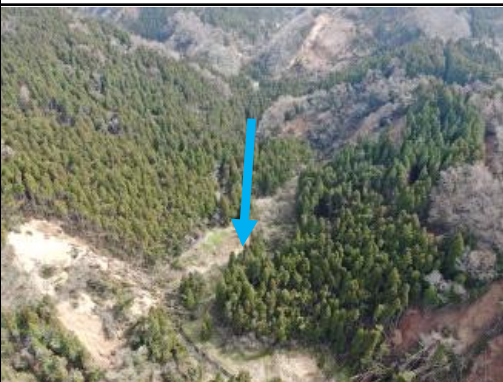
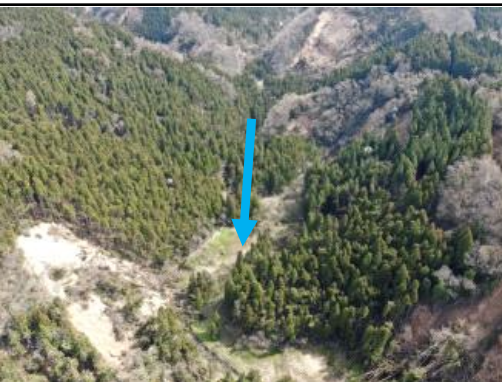
<p>R6.1.30(初回)との比較 顕著な変化なし</p> <p>R6.4.5(前回)との比較 顕著な変化なし</p>

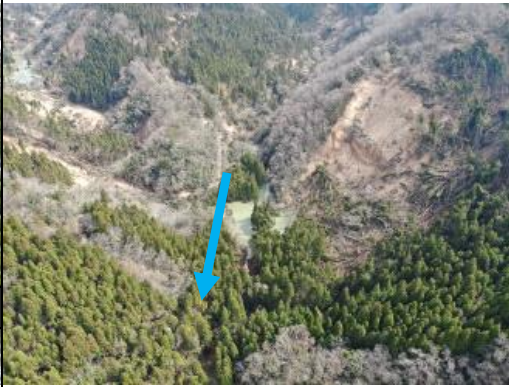
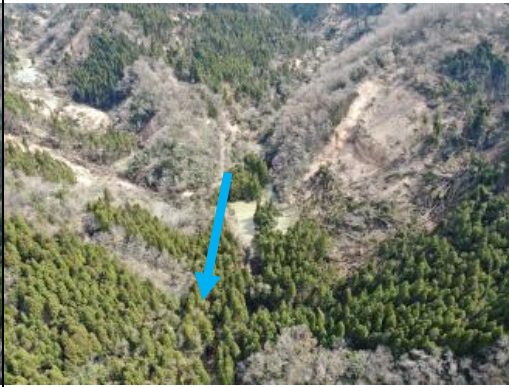
<p>R6.1.27(初回)との比較 顕著な変化なし</p> <p>R6.4.5(前回)との比較 顕著な変化なし</p>

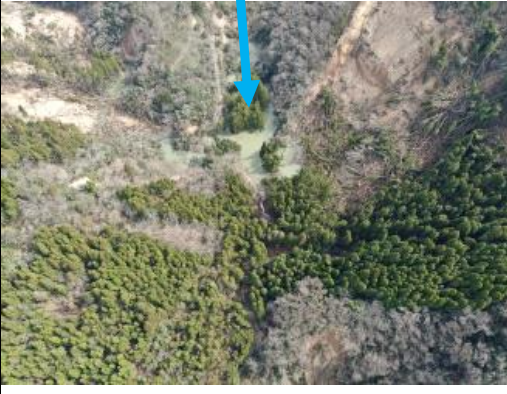
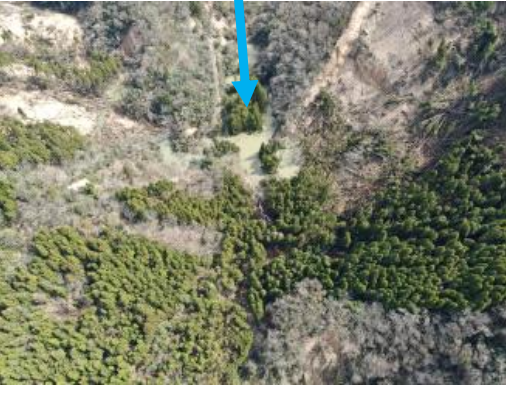
R6.1.30(初回)との比較 顕著な変化なし R6.4.5(前回)との比較 顕著な変化なし
5 (2倍)	河道閉塞 (輪-12 (下流))を 下流側か ら撮影

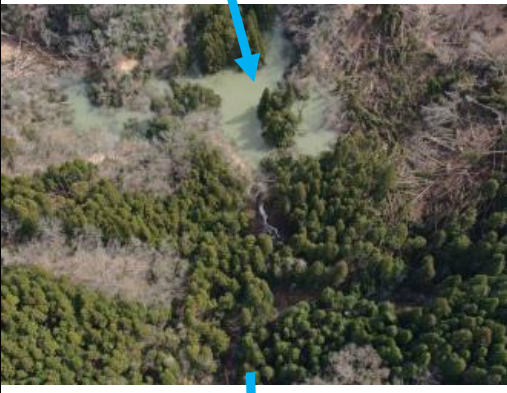
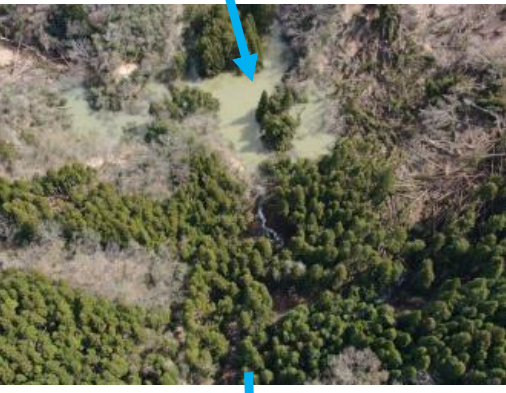
R6.1.27(初回)との比較 顕著な変化なし R6.4.5(前回)との比較 顕著な変化なし
5 (5倍)	河道閉塞 (輪-12 (下流))を 下流側か ら撮影

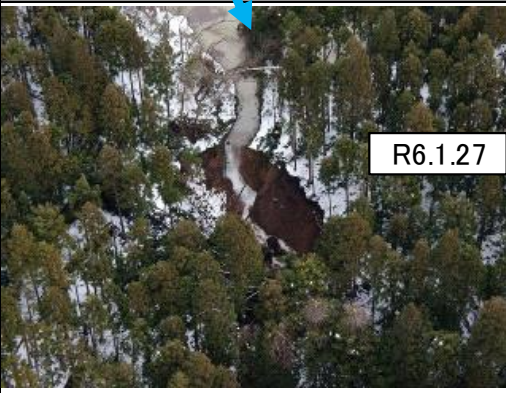
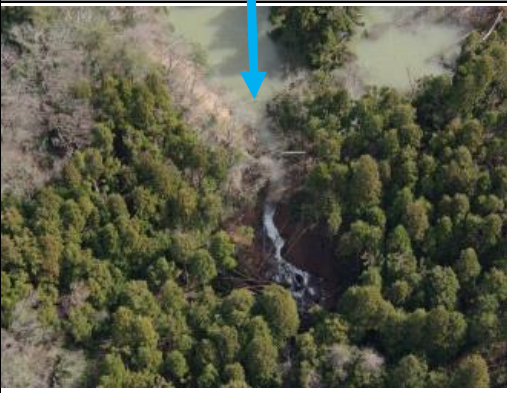
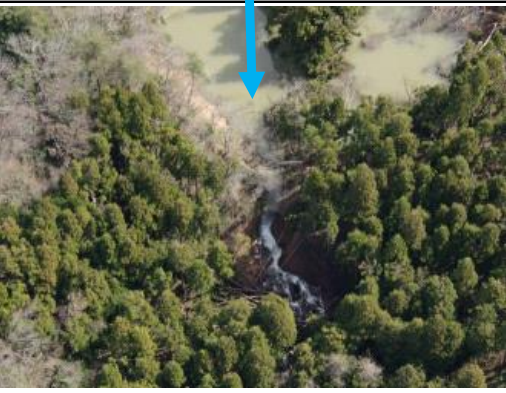
R6.1.27(初回)との比較 顕著な変化なし R6.4.5(前回)との比較 顕著な変化なし

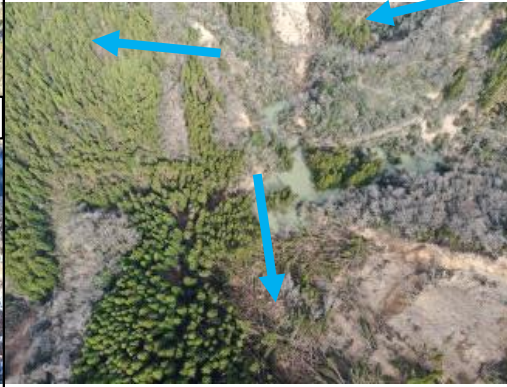
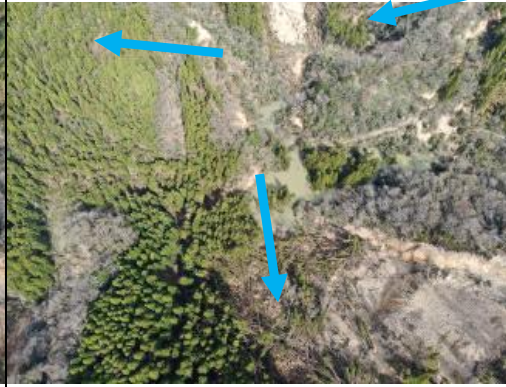
R6.1.30(初回)との比較 顕著な変化なし R6.4.5(前回)との比較 顕著な変化なし
6 (2倍)	河道閉塞 (輪-12 (下流))を 左岸側から撮影

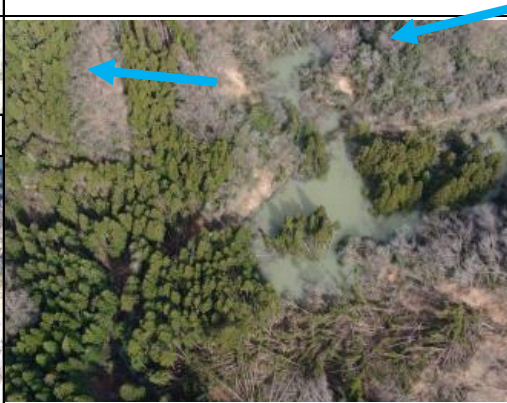
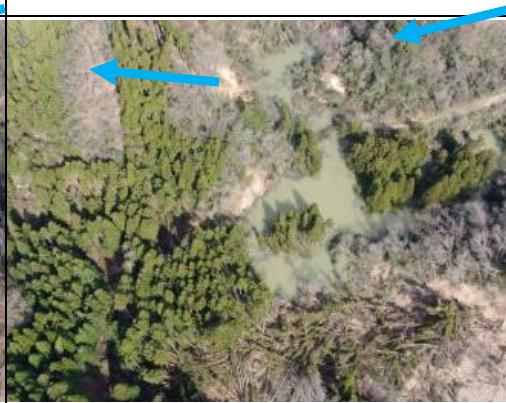
R6.1.30(初回)との比較 顕著な変化なし R6.4.5(前回)との比較 顕著な変化なし
6 (5倍)	河道閉塞 (輪-12 (下流))を 左岸側から撮影

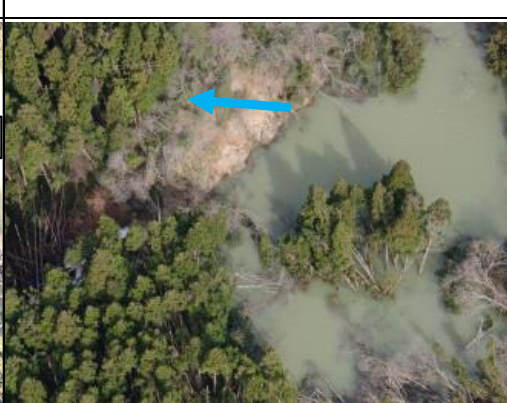
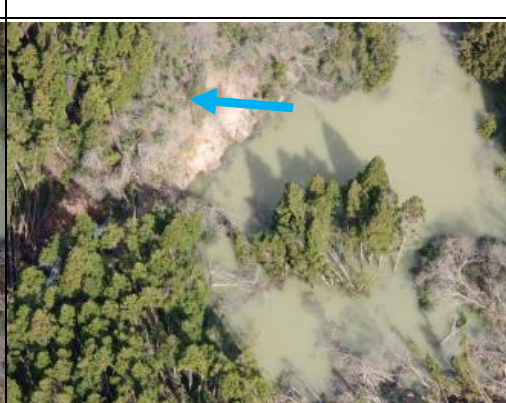
R6.1.30(初回)との比較 顕著な変化なし R6.4.5(前回)との比較 顕著な変化なし

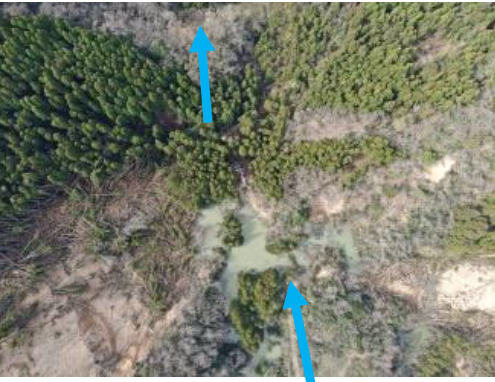
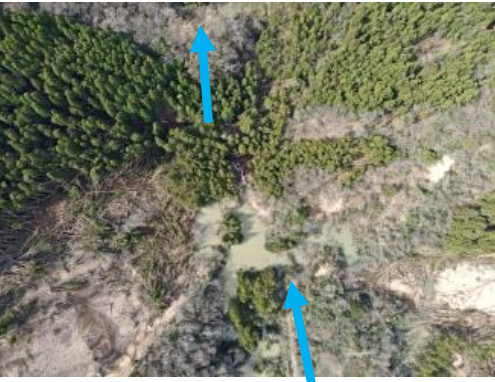
写真番号	エリア	点検実施日			変化に対するコメント
		初回	R6.4.5(前回)	R6.4.11(今回)	
7 (1倍)	河道閉塞 (輪-12 (下流))を 上流側から 撮影

R6.1.27(初回)との比較 顕著な変化なし R6.4.5(前回)との比較 顕著な変化なし
7 (2倍)	河道閉塞 (輪-12 (下流))を 上流側から 撮影

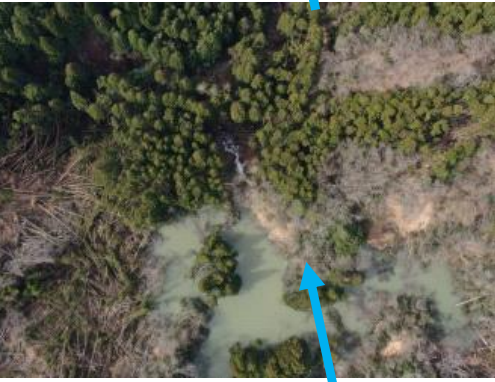
R6.1.27(初回)との比較 顕著な変化なし R6.4.5(前回)との比較 顕著な変化なし
7 (5倍)	河道閉塞 (輪-12 (下流))を 上流側から 撮影

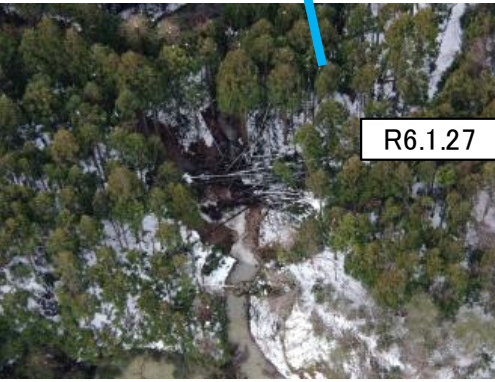
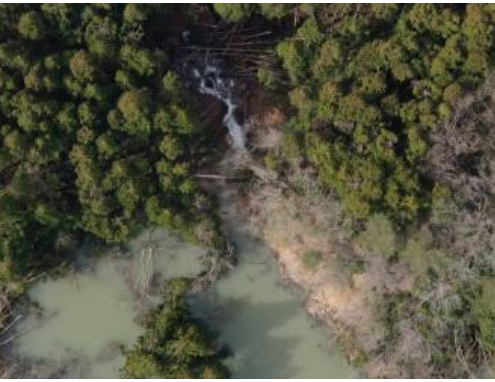
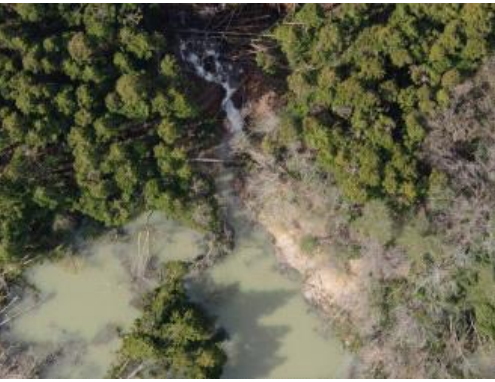
R6.1.27(初回)との比較 顕著な変化なし R6.4.5(前回)との比較 顕著な変化なし

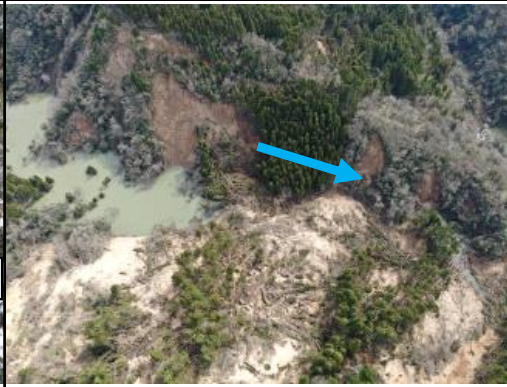
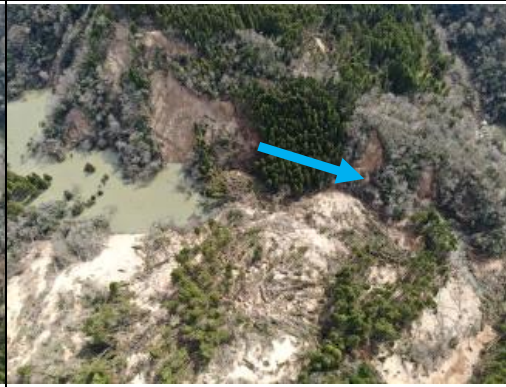
R6.1.27(初回)との比較 顕著な変化なし R6.4.5(前回)との比較 顕著な変化なし
14	河道閉塞(輪-11)を右岸側から撮影

R6.1.27(初回)との比較 顕著な変化なし R6.4.5(前回)との比較 顕著な変化なし
15	河道閉塞(輪-11)を上流側から撮影

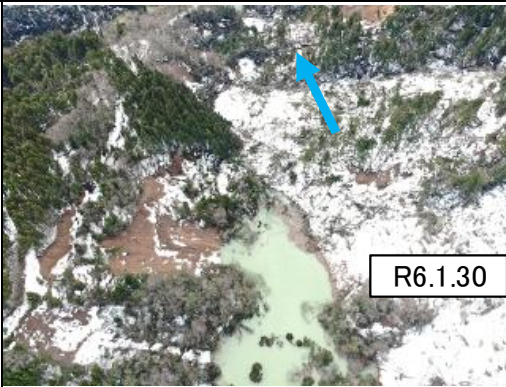
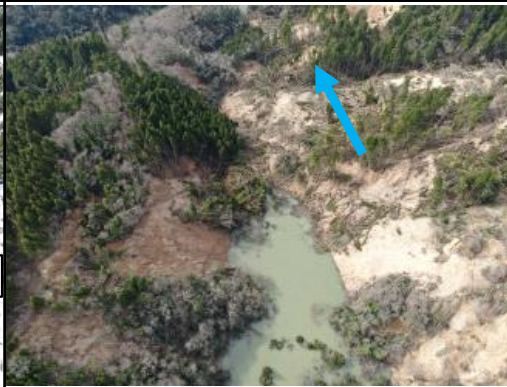
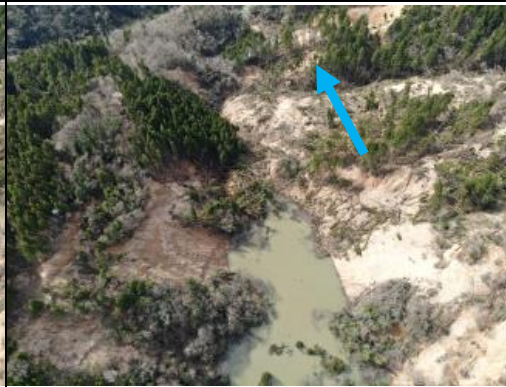
R6.1.30(初回)との比較 顕著な変化なし R6.4.5(前回)との比較 顕著な変化なし

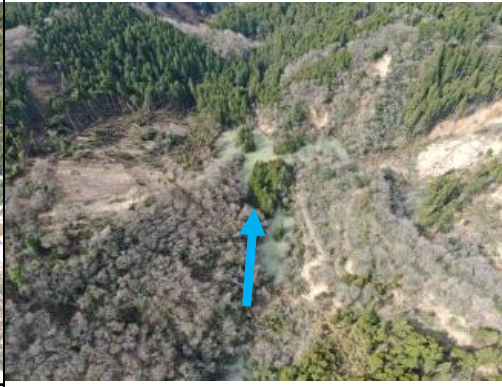
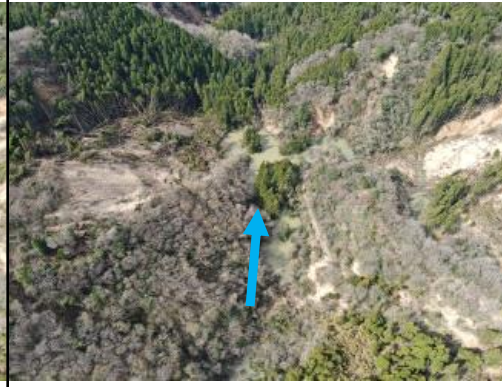
写真番号	エリア	点検実施日			変化に対するコメント
		初回	R6.4.5(前回)	R6.4.11(今回)	
16	河道閉塞(輪-12(下流))を上流側から撮影

R6.1.30(初回)との比較 顕著な変化なし R6.4.5(前回)との比較 顕著な変化なし
17	河道閉塞(輪-12(上流))を下流側から撮影

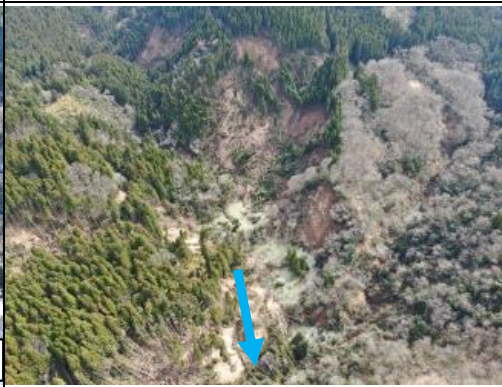
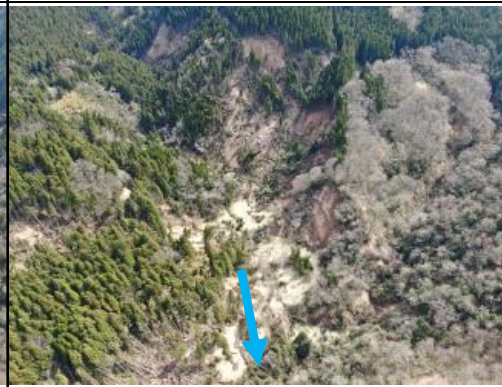
R6.1.30(初回)との比較 顕著な変化なし R6.4.5(前回)との比較 顕著な変化なし
18	河道閉塞(輪-12(上流))を右岸側から撮影

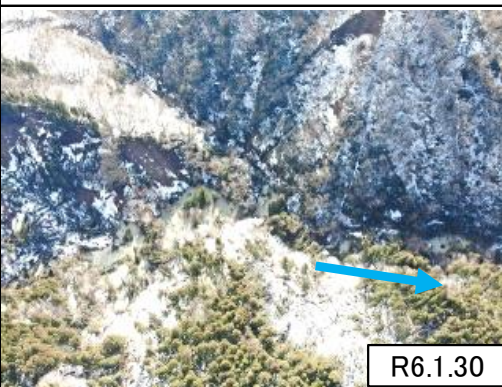
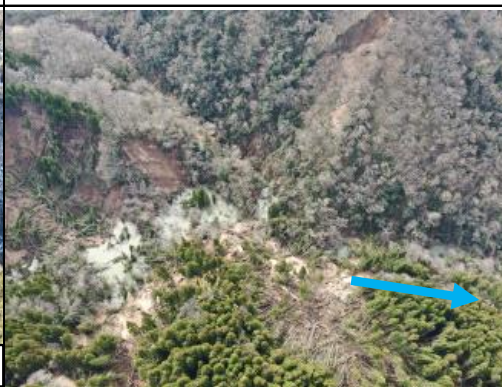
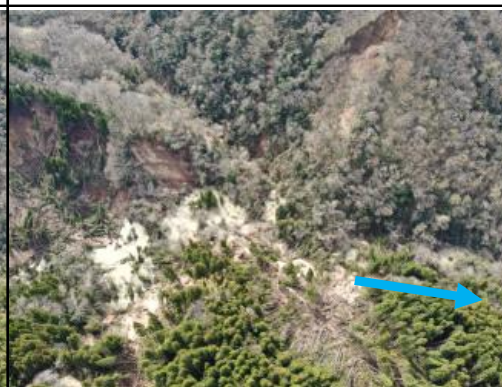
R6.1.30(初回)との比較 顕著な変化なし R6.4.5(前回)との比較 顕著な変化なし

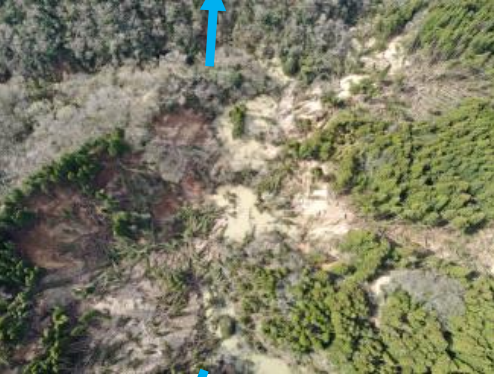
写真番号	エリア	点検実施日			変化に対するコメント
		初回	R6.4.5(前回)	R6.4.11(今回)	
19	河道閉塞(輪-12(上流))を上流側から撮影

<p>R6.1.30(初回)との比較 顕著な変化なし</p> <p>R6.4.5(前回)との比較 顕著な変化なし</p>
20	河道閉塞(輪-10(上流))を下流側から撮影

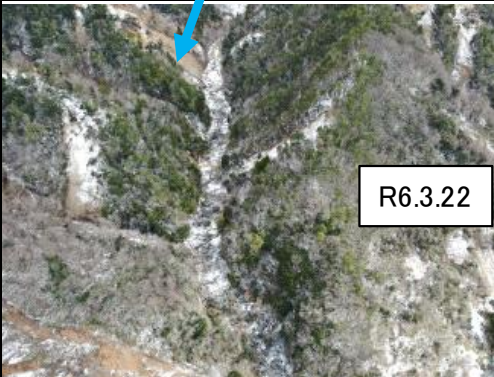
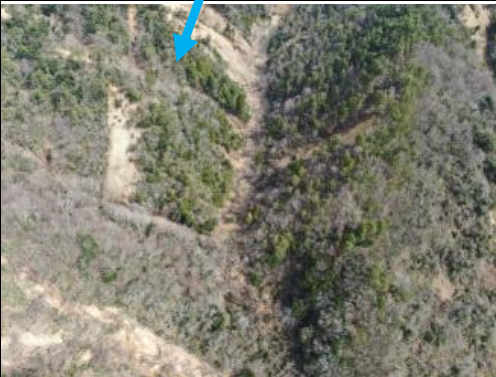
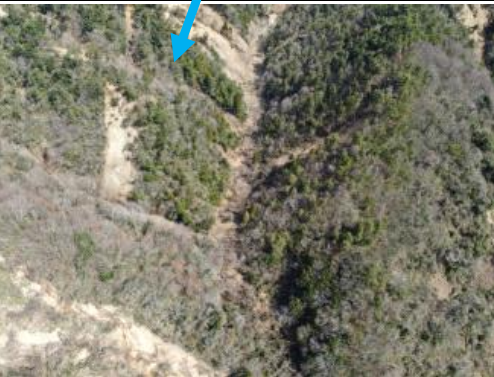
<p>R6.3.22(初回)との比較 顕著な変化なし (湛水は認められない)</p> <p>R6.4.5(前回)との比較 顕著な変化なし (湛水は認められない)</p>

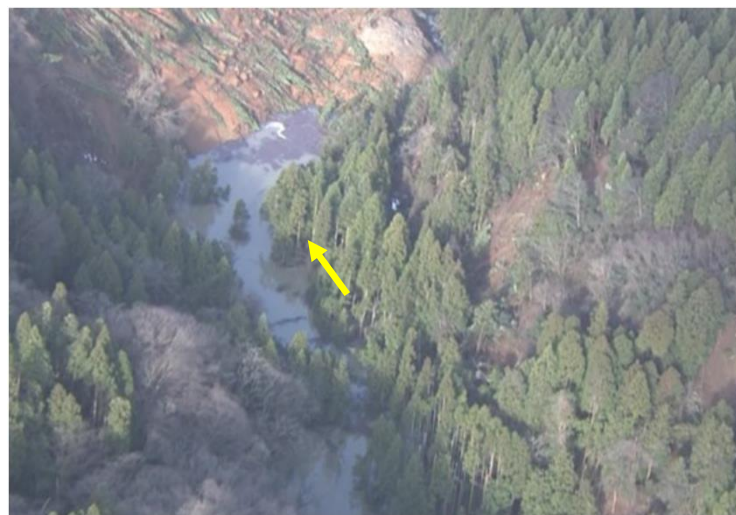
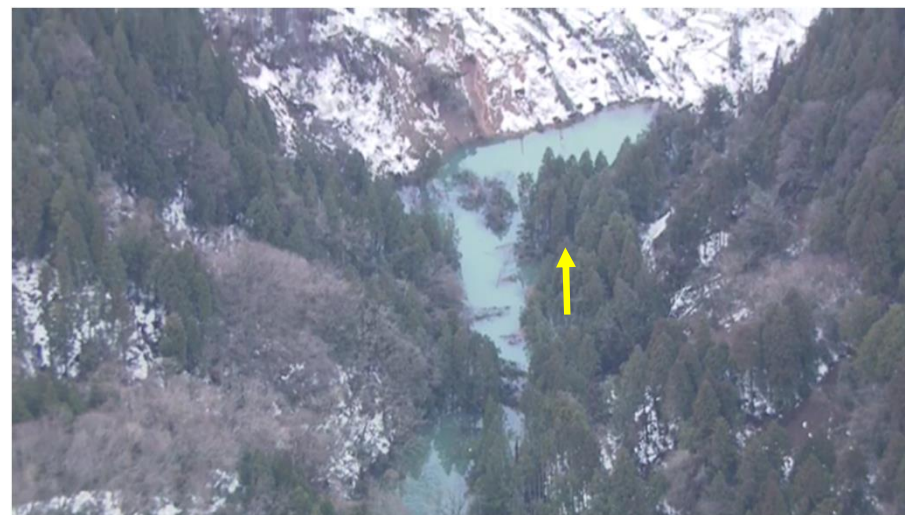
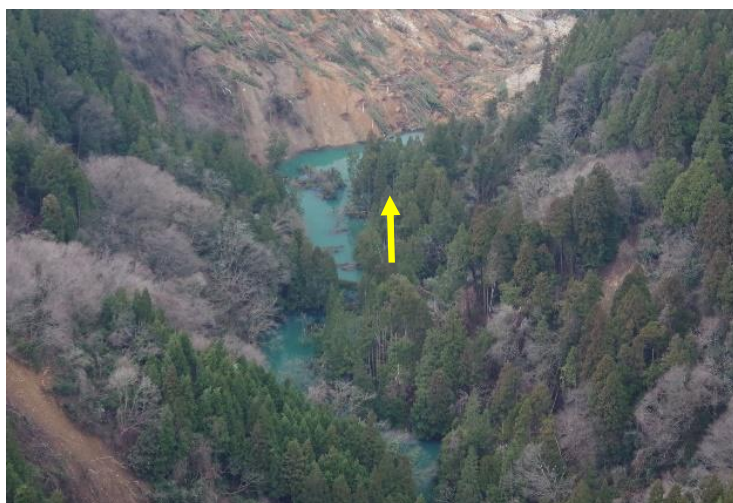
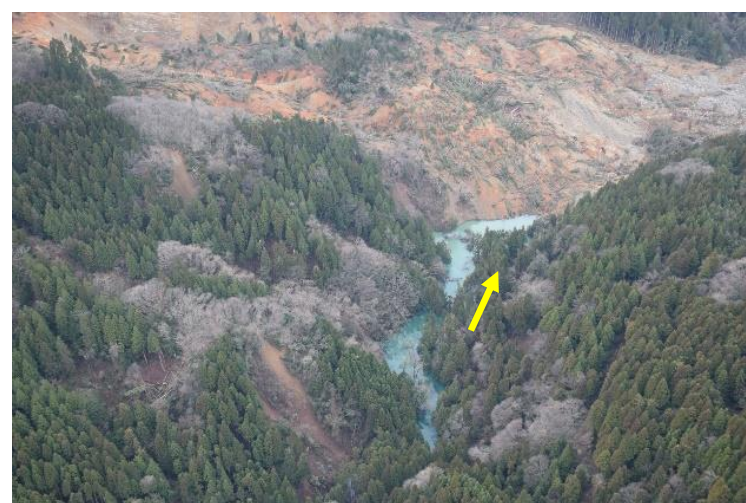
紅葉川(市ノ瀬地区)

1/23公表箇所は、定期的にヘリによる状況確認を実施中。
調査開始から大きな変状は無い。

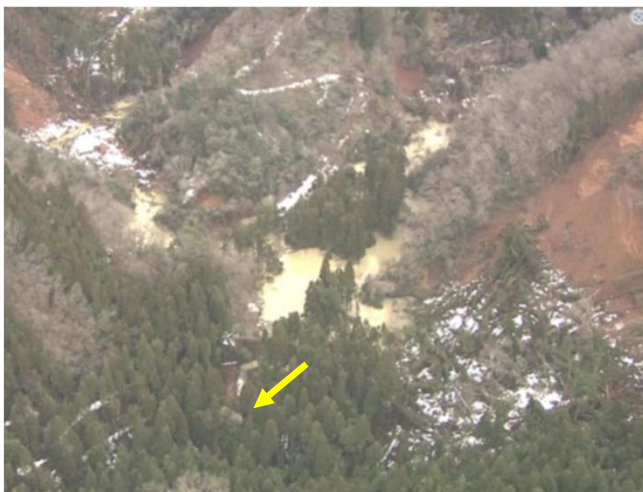
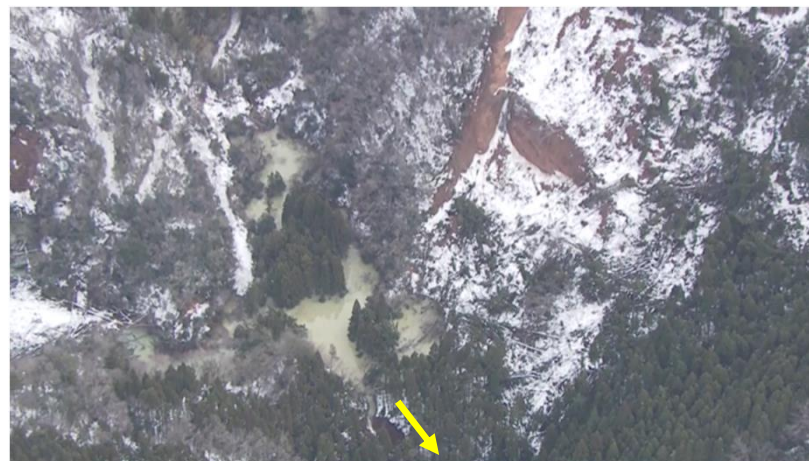
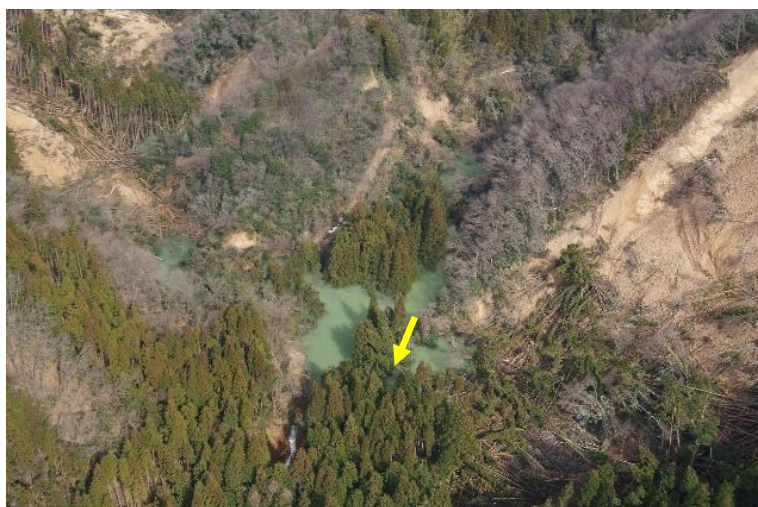
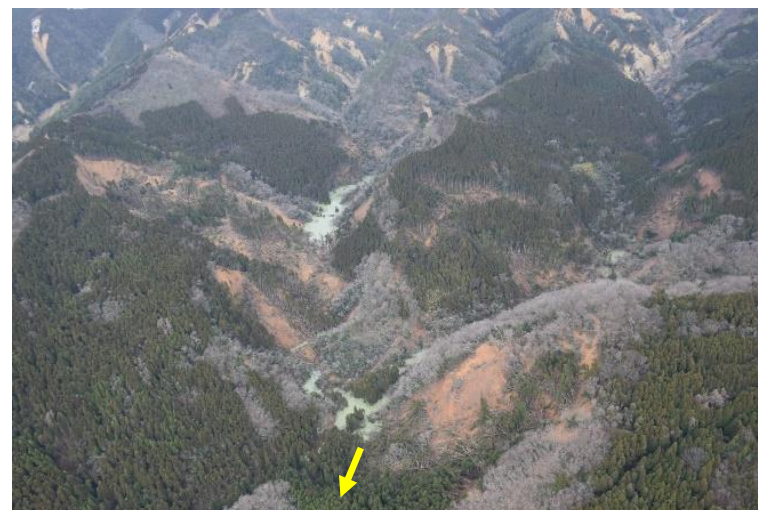
牛尾川(輪-12:下流)

1/23公表箇所は、定期的にヘリによる状況確認を実施中。
調査開始から大きな変状は無い。

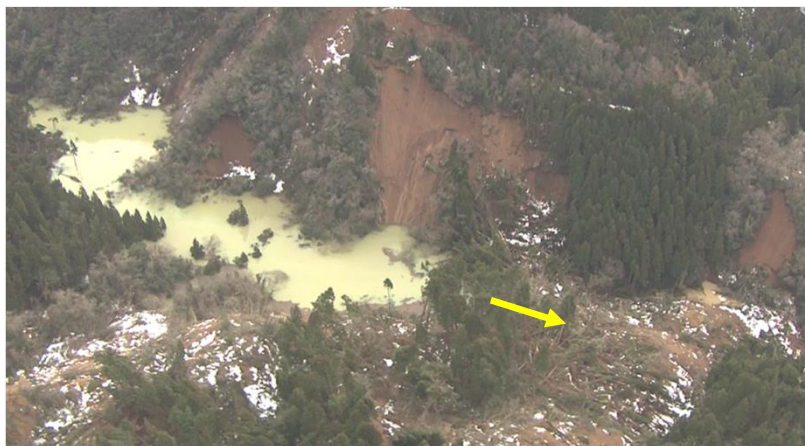
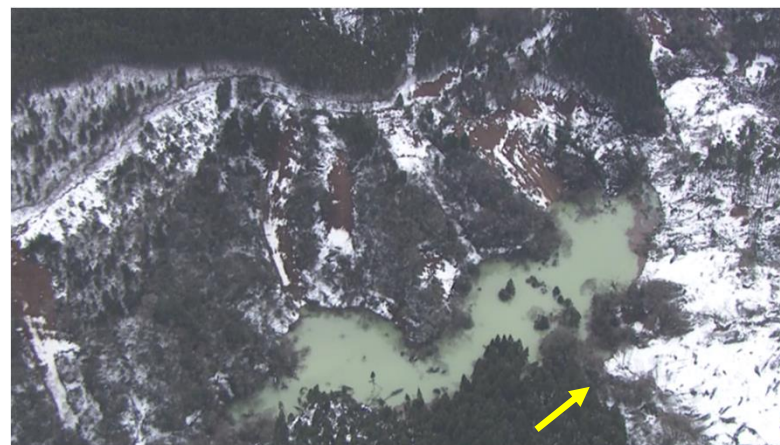
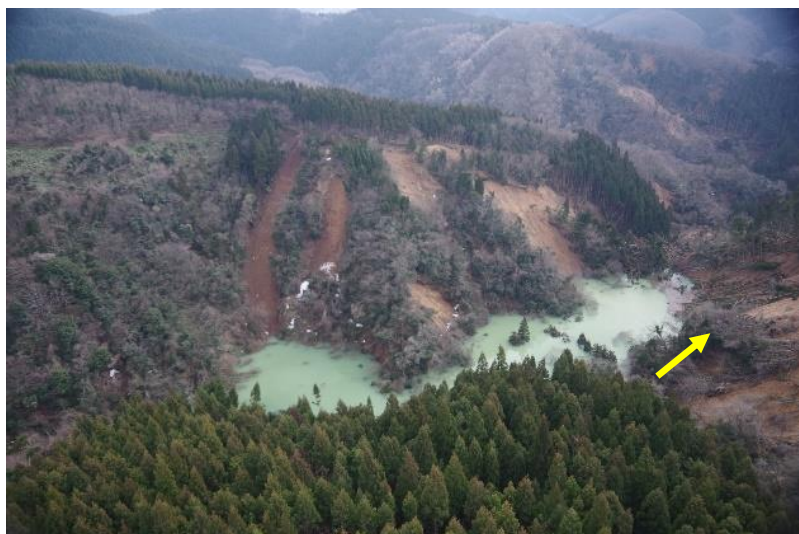
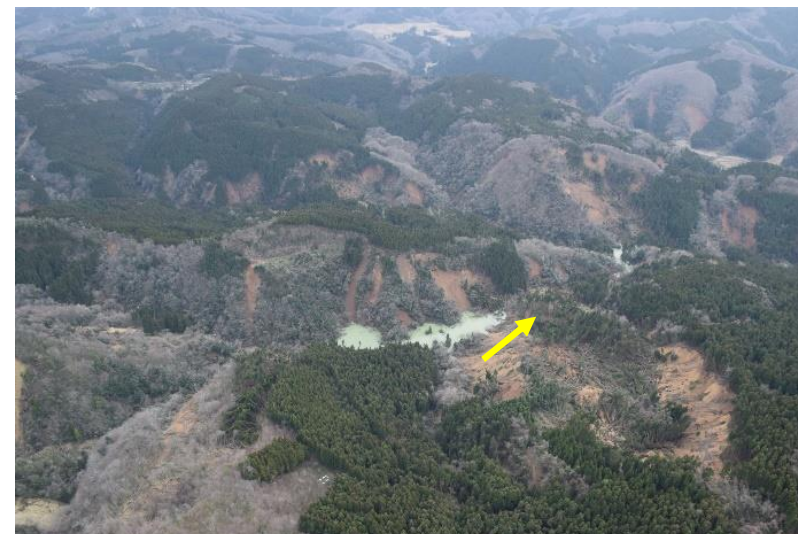
牛尾川(輪-11)

1/23公表箇所は、定期的にヘリによる状況確認を実施中。
調査開始から大きな変状は無い。

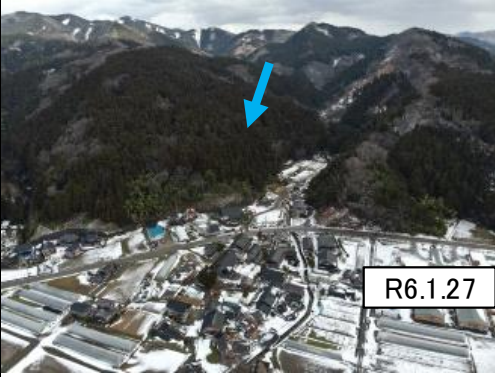
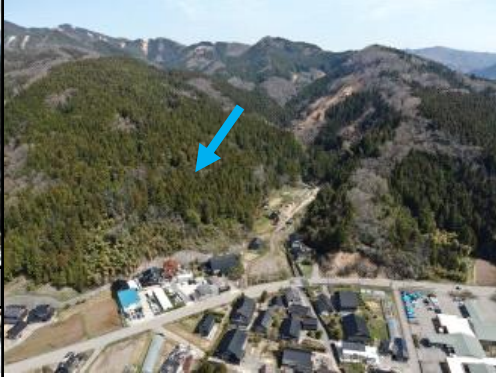
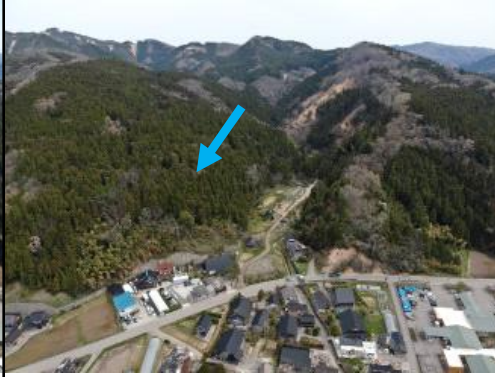
<p>R6.1.27(初回)との比較 顕著な変化なし</p> <p>R6.4.5(前回)との比較 顕著な変化なし</p>
2	下流域 (床固工 付近)
