第3回
能登半島地震における土砂災害対策検討委員会

第3回 能登半島地震における土砂災害対策検討委員会 説明資料

令和6年4月25日

国土交通省 北陸地方整備局

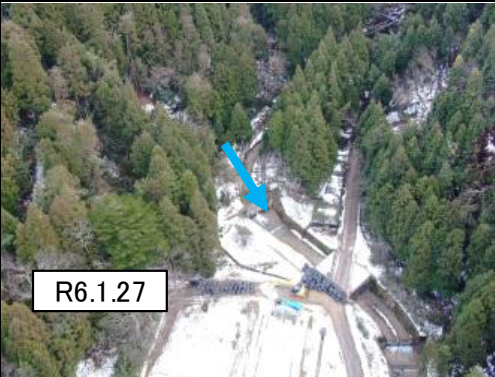
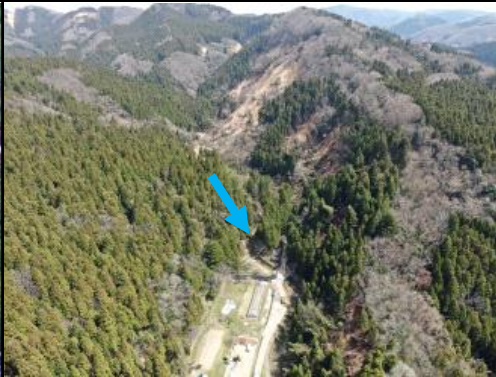
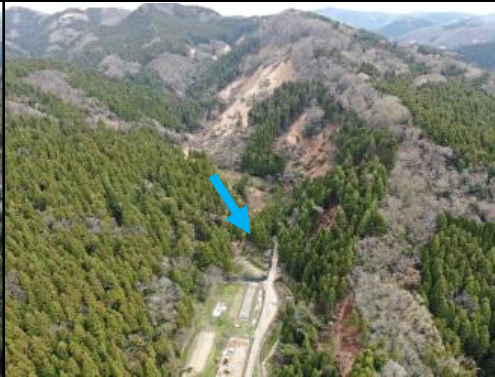
<p>R6.1.27(初回)との比較 顕著な変化なし</p> <p>R6.4.5(前回)との比較 顕著な変化なし</p>
3	下流域 (河道閉塞(輪-8) 下流)

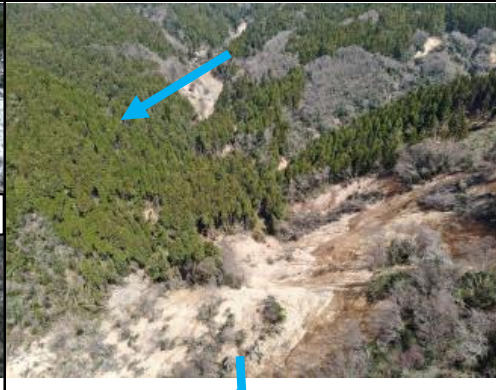
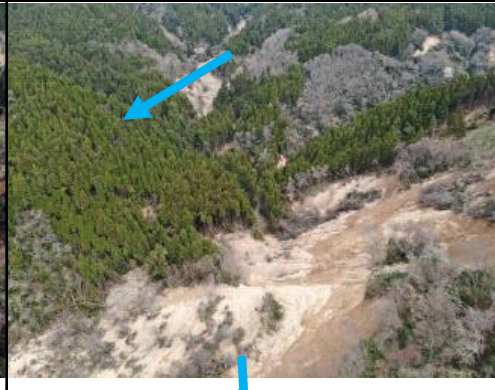
<p>R6.1.27(初回)との比較 顕著な変化なし</p> <p>R6.4.5(前回)との比較 顕著な変化なし (濁度低下)</p>
5 (2倍)	河道閉塞(輪-8)を下流側から撮影

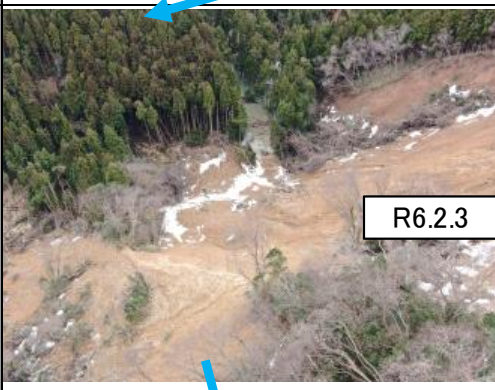
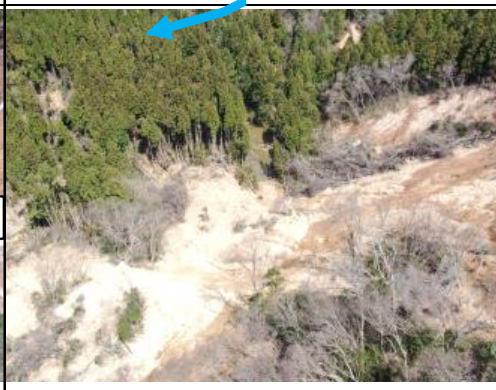
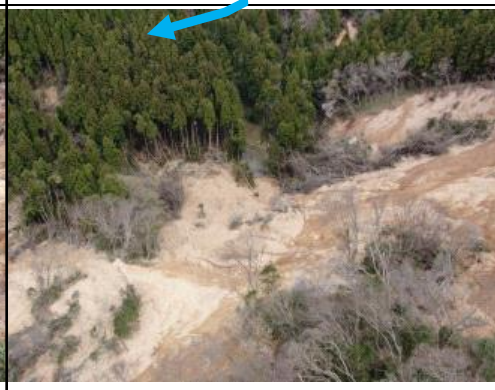
<p>R6.2.3(初回)との比較 顕著な変化なし</p> <p>R6.4.5(前回)との比較 顕著な変化なし (濁度低下)</p>
5 (5倍)	河道閉塞(輪-8)を下流側から撮影

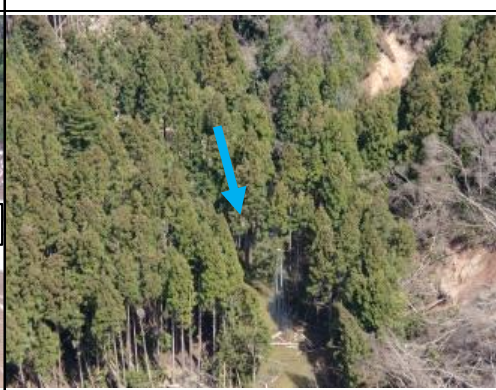
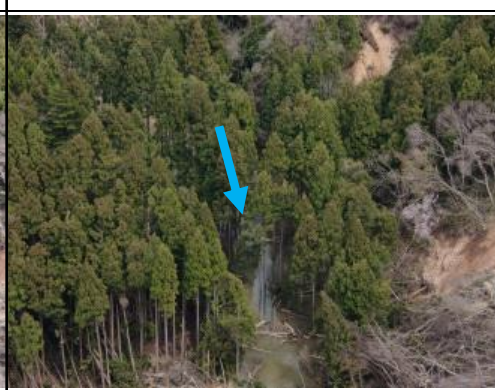
<p>R6.1.27(初回)との比較 顕著な変化なし</p> <p>R6.4.5(前回)との比較 顕著な変化なし (濁度低下)</p>

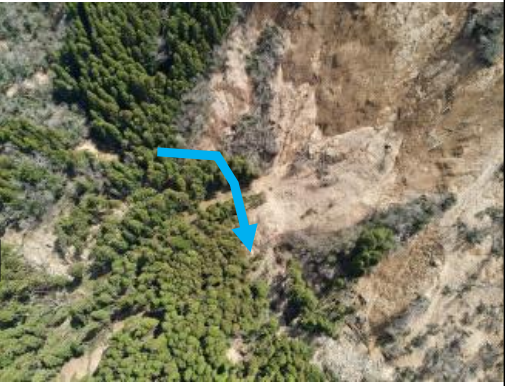
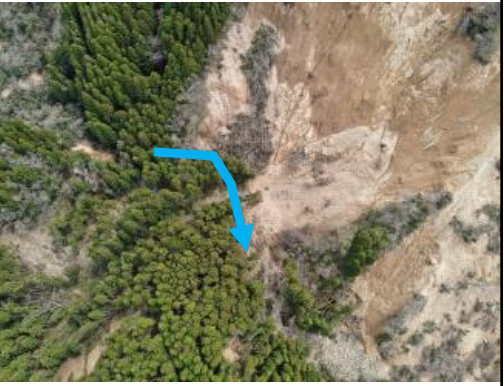
R6.2.3(初回)との比較 顕著な変化なし R6.4.5(前回)との比較 顕著な変化なし (濁度低下)
6 (2倍)	河道閉塞(輪-8)を右岸側から撮影

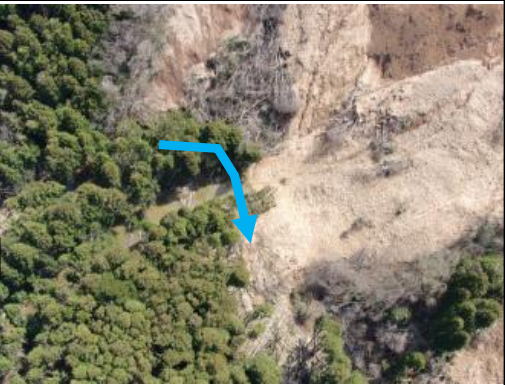
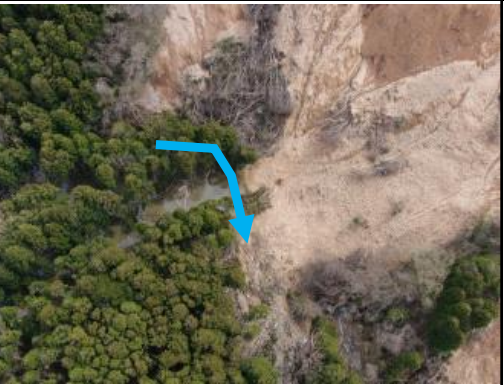
R6.2.3(初回)との比較 顕著な変化なし R6.4.5(前回)との比較 顕著な変化なし (濁度低下)
6 (5倍)	河道閉塞(輪-8)を右岸側から撮影

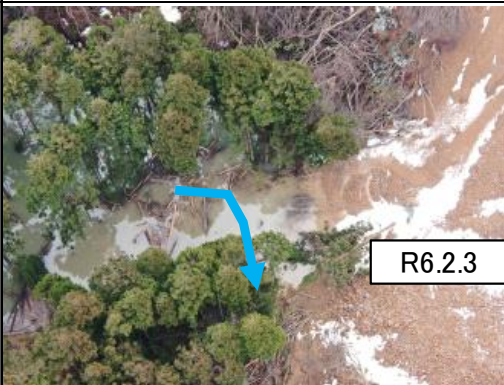
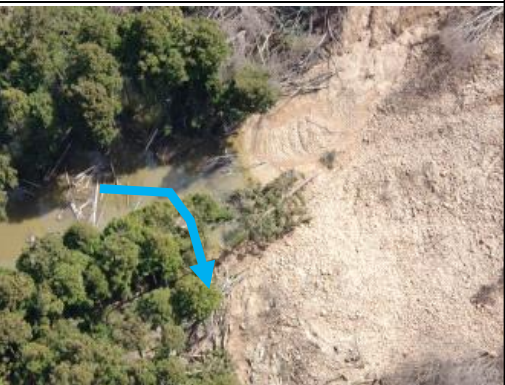
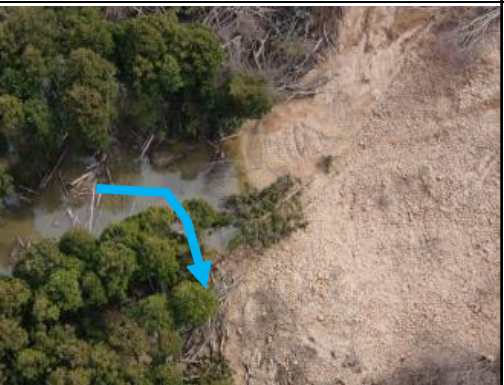
R6.2.3(初回)との比較 顕著な変化なし R6.4.5(前回)との比較 顕著な変化なし (濁度低下)

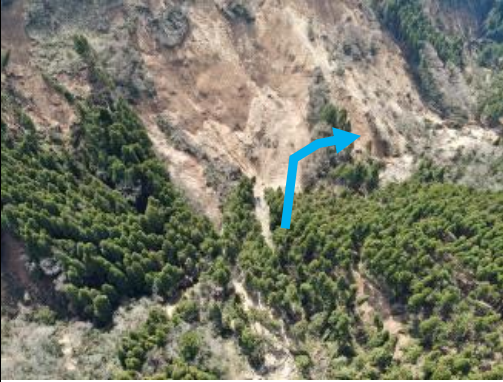
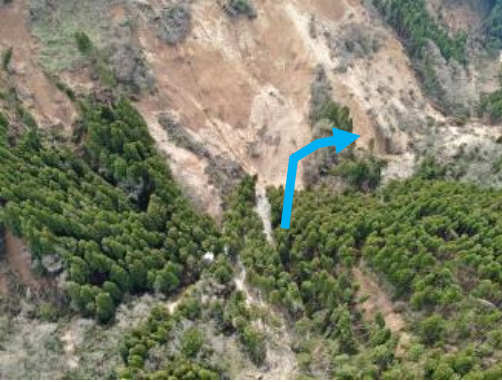
R6.1.27(初回)との比較 顕著な変化なし R6.4.5(前回)との比較 顕著な変化なし (濁度低下)
7 (2倍)	河道閉塞(輪-8)を上流側から撮影

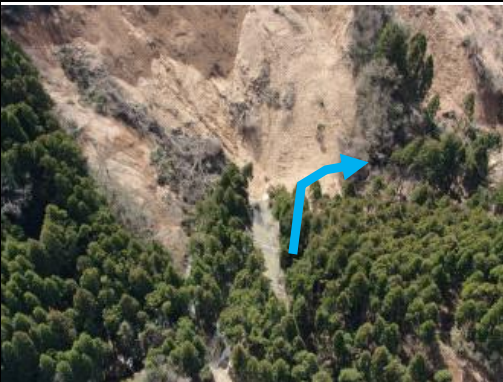
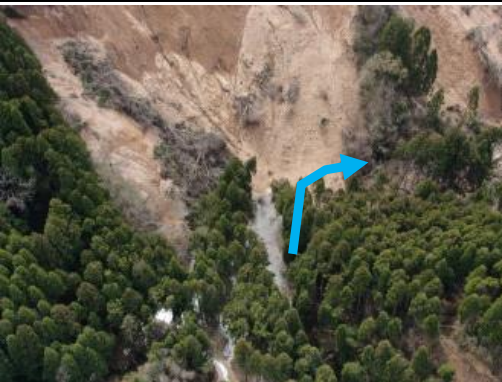
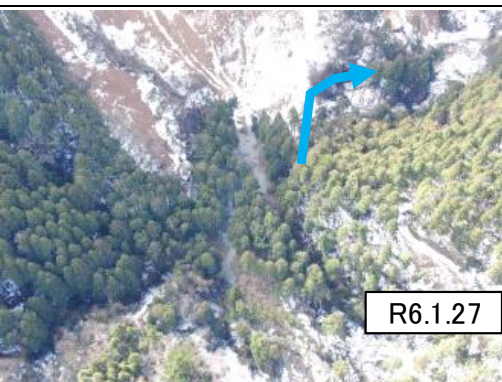
R6.2.3(初回)との比較 顕著な変化なし R6.4.5(前回)との比較 顕著な変化なし (濁度低下)
7 (5倍)	河道閉塞(輪-8)を上流側から撮影

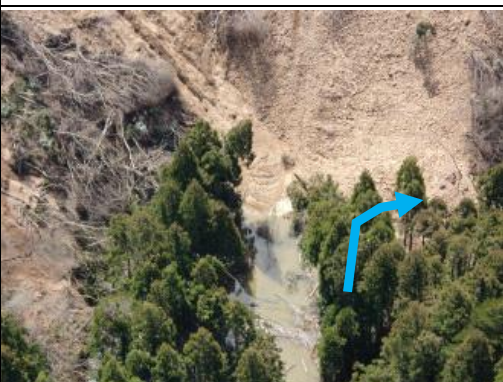
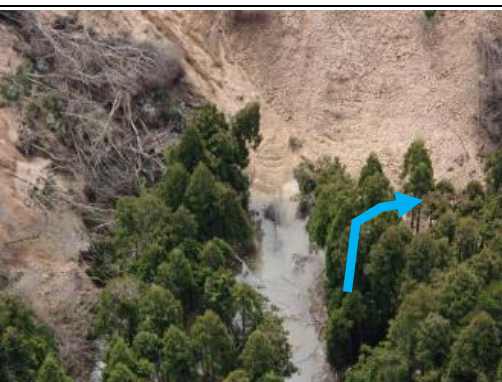
R6.1.27(初回)との比較 顕著な変化なし R6.4.5(前回)との比較 顕著な変化なし (濁度低下)

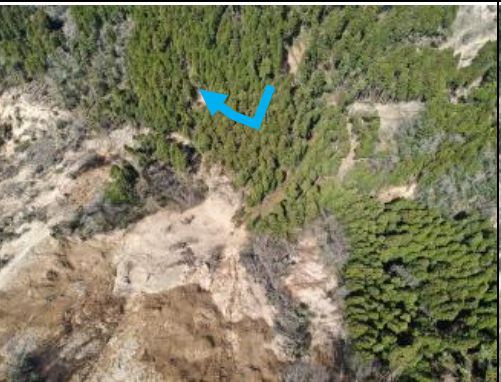
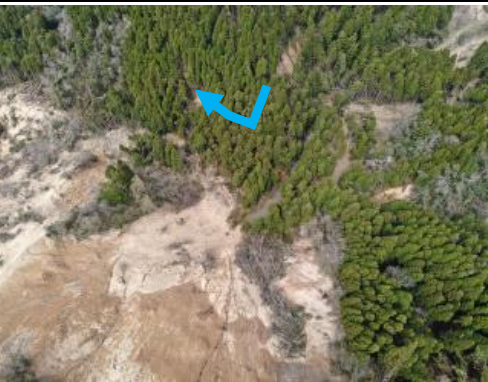
R6.2.3(初回)との比較 顕著な変化なし R6.4.5(前回)との比較 顕著な変化なし (濁度低下)
8 (2倍)	河道閉塞(輪-8)を左岸側から撮影

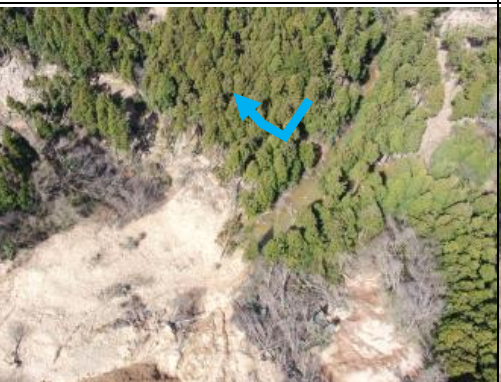
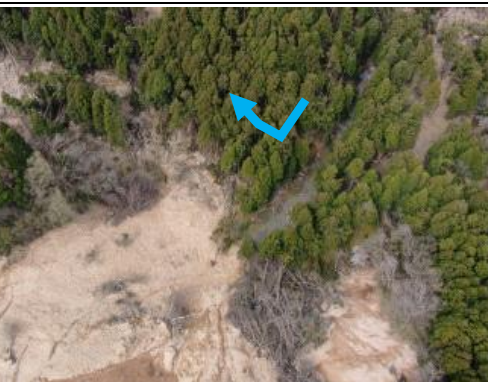
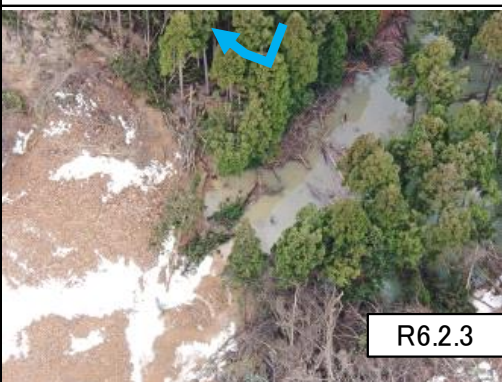
R6.2.3(初回)との比較 顕著な変化なし R6.4.5(前回)との比較 顕著な変化なし (濁度低下)
8 (5倍)	河道閉塞(輪-8)を左岸側から撮影

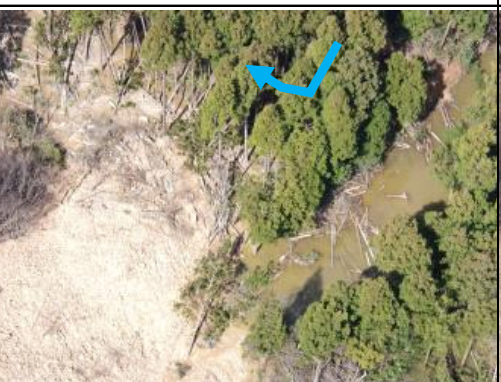
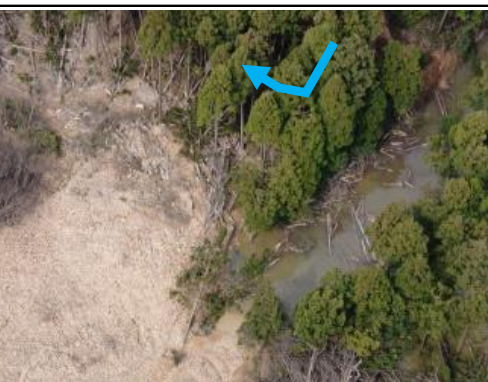
R6.2.3(初回)との比較 顕著な変化なし R6.4.5(前回)との比較 顕著な変化なし (濁度低下)

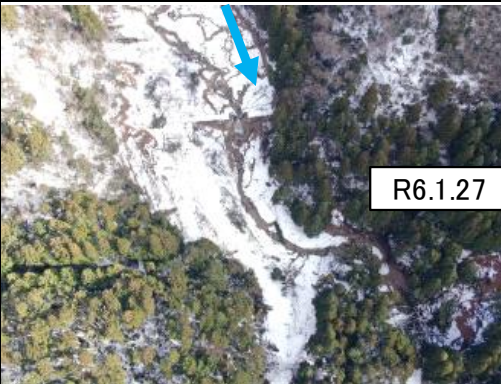
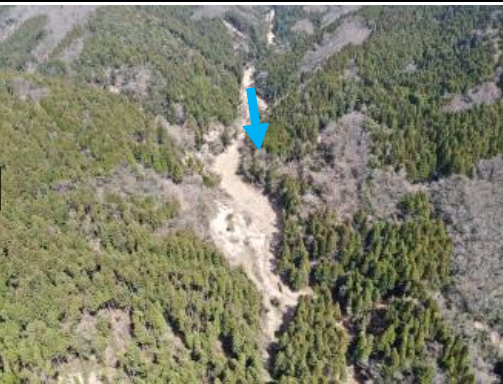
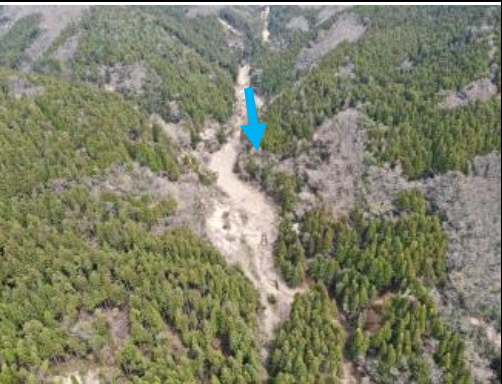
R6.1.27(初回)との比較 顕著な変化なし R6.4.5(前回)との比較 顕著な変化なし
10	河道閉塞(輪-8)上流(堰堤付近)

R6.1.27(初回)との比較 顕著な変化なし R6.4.5(前回)との比較 顕著な変化なし
11	上流域

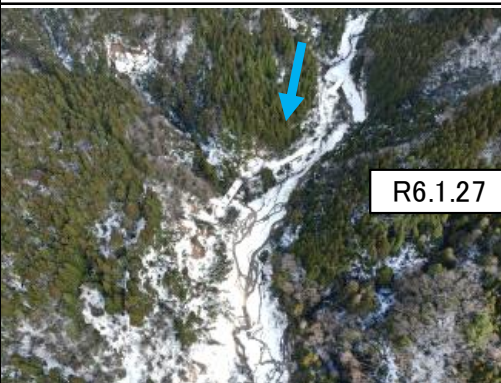
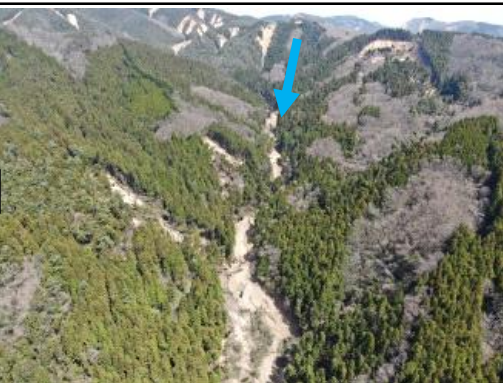
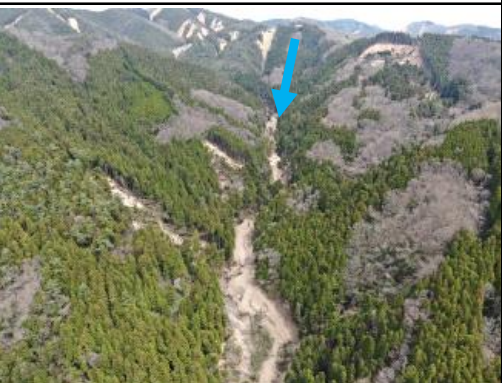
R6.1.27(初回)との比較 顕著な変化なし R6.4.5(前回)との比較 顕著な変化なし

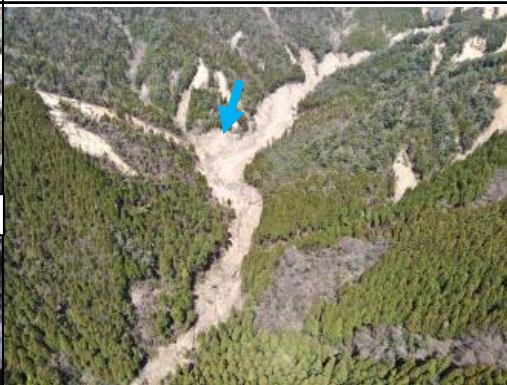
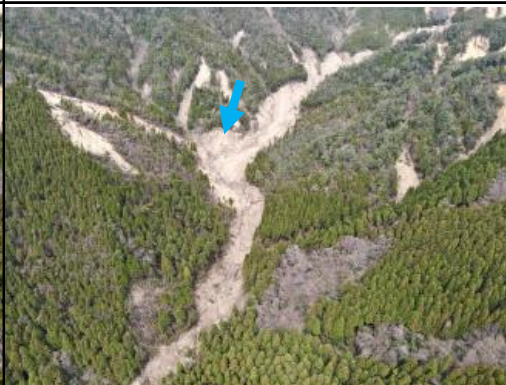
R6.2.3(初回)との比較 顕著な変化なし R6.4.5(前回)との比較 顕著な変化なし
14	上流域

R6.1.27(初回)との比較 顕著な変化なし R6.4.5(前回)との比較 顕著な変化なし

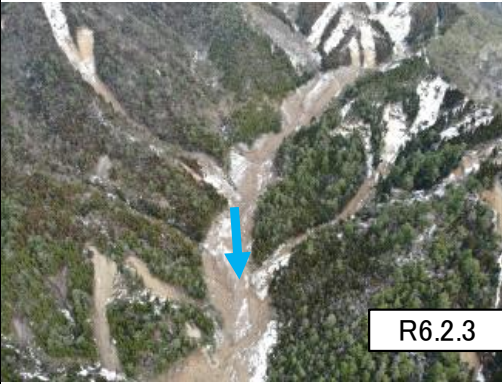
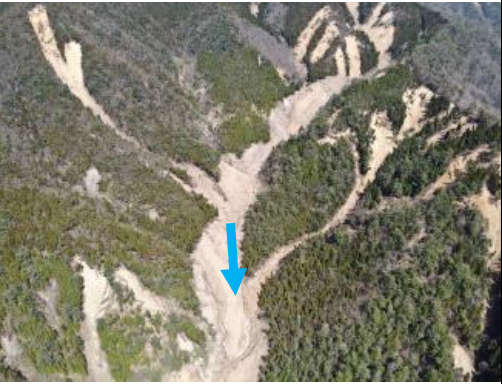
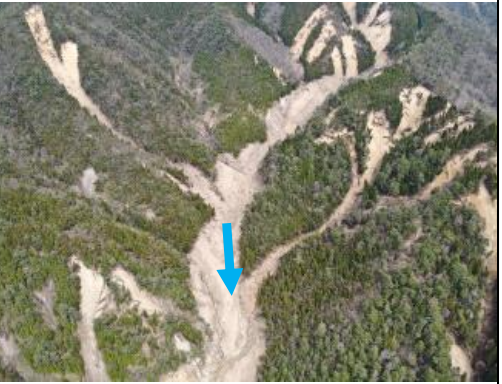
写真番号	エリア	点検実施日			変化に対するコメント
		初回	R6.4.5(前回)	R6.4.11(今回)	
15	上流域

<p>R6.2.3(初回)との比較 顕著な変化なし(湛水は認められない)</p> <p>R6.4.5(前回)との比較 顕著な変化なし</p>
16	河道閉塞(輪-9)を上流側から撮影

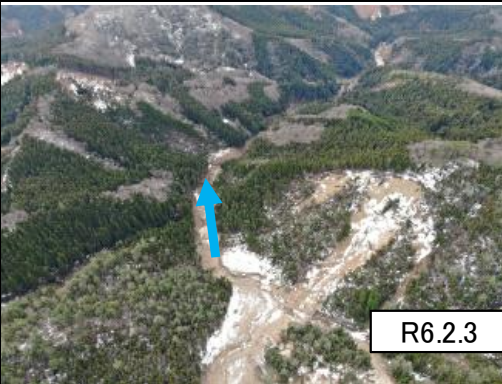
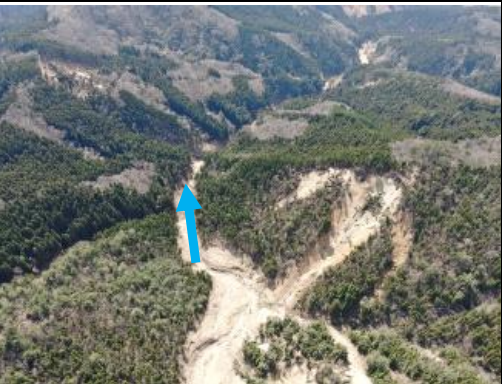
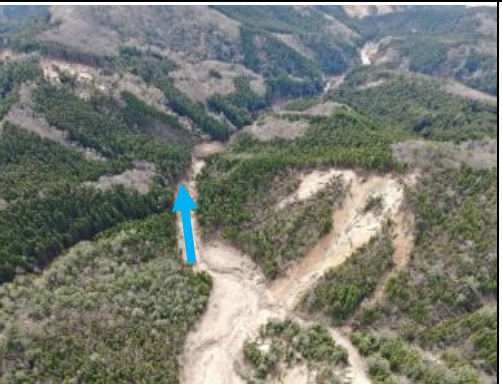
<p>R6.2.3(初回)との比較 顕著な変化なし(湛水は認められない)</p> <p>R6.4.5(前回)との比較 顕著な変化なし</p>
17	上流崩壊地

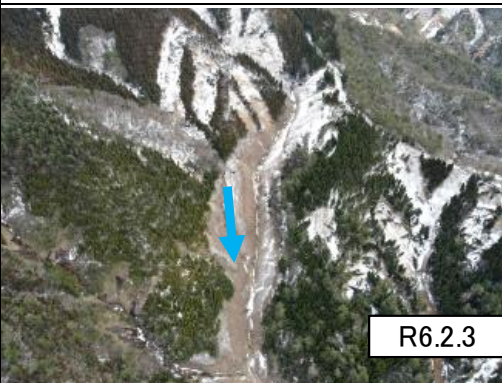
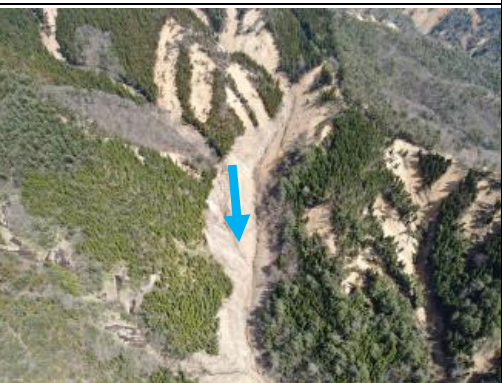
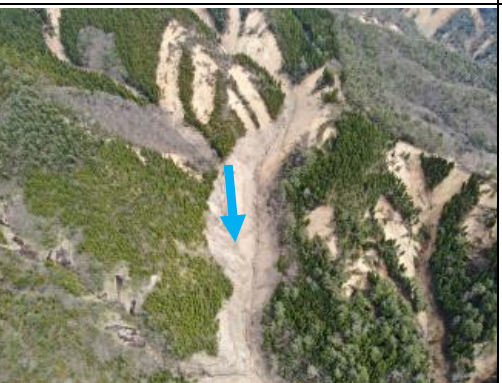
<p>R6.2.3(初回)との比較 顕著な変化なし</p> <p>R6.4.5(前回)との比較 顕著な変化なし</p>

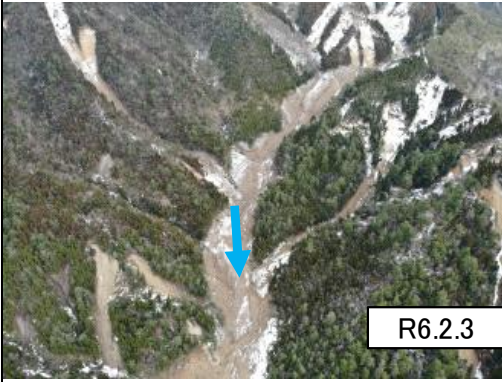
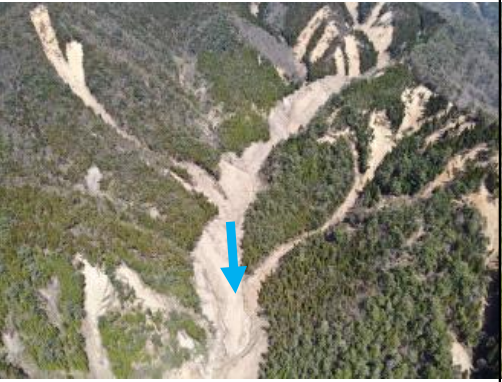
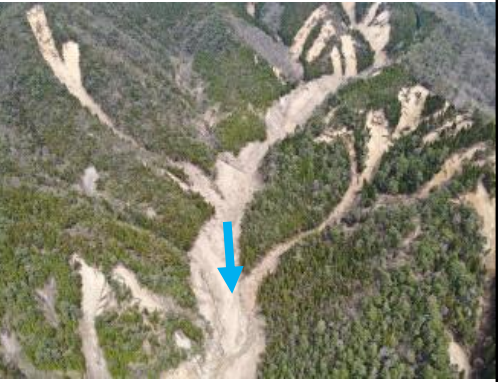
<p>R6.2.3(初回)との比較 顕著な変化なし(湛水は認められない)</p> <p>R6.4.5(前回)との比較 顕著な変化なし</p>
16	河道閉塞(輪-9)を上流側から撮影

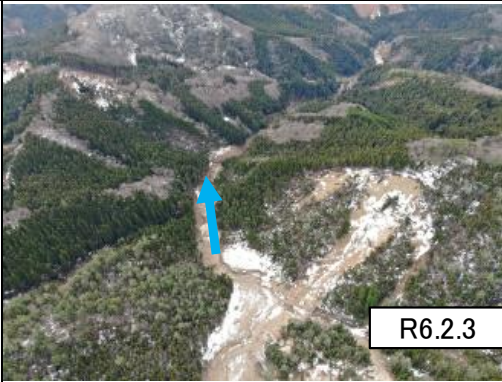
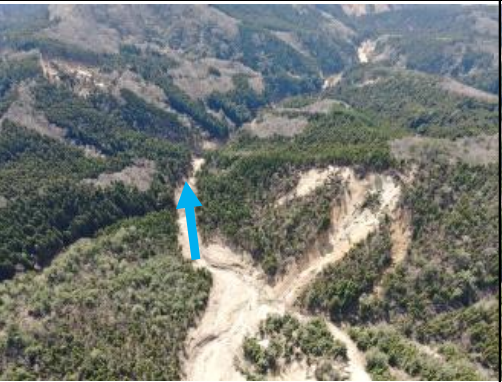
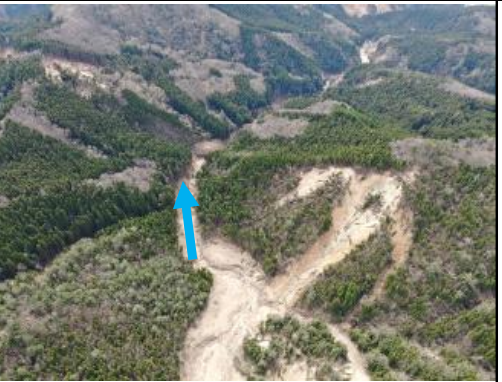
<p>R6.2.3(初回)との比較 顕著な変化なし(湛水は認められない)</p> <p>R6.4.5(前回)との比較 顕著な変化なし</p>
17	上流崩壊地

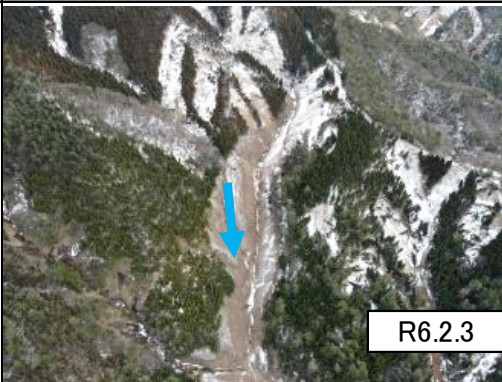
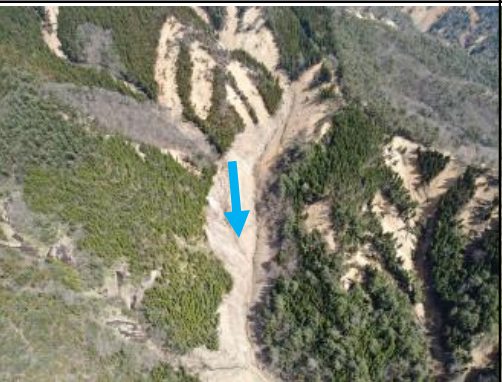
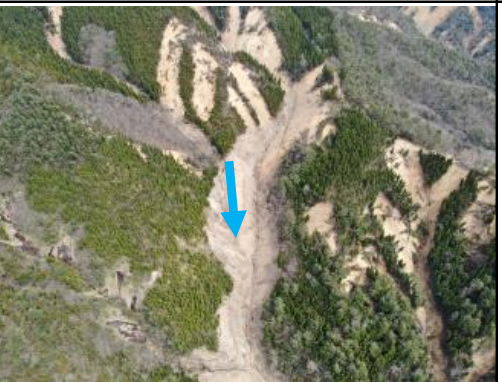
<p>R6.2.3(初回)との比較 顕著な変化なし</p> <p>R6.4.5(前回)との比較 顕著な変化なし</p>

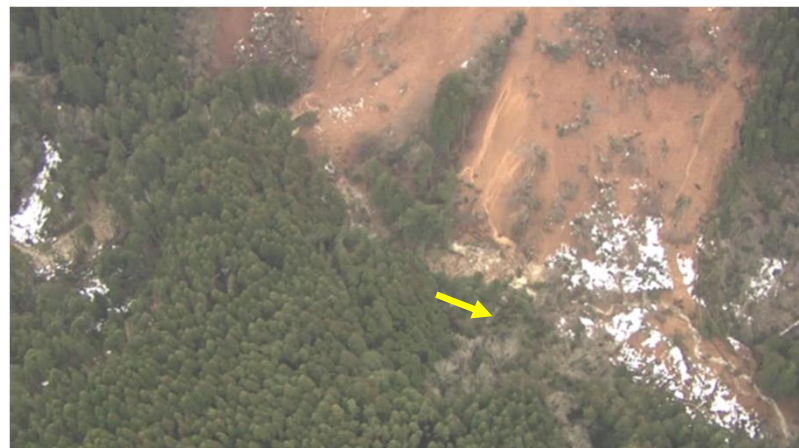
R6.1.19

1/23公表箇所は、定期的にヘリによる状況確認を実施中。
調査開始から大きな変状は無い。
