令和6年能登半島地震における 当面の復旧に向けた施工方針・留意点

令和6年4月26日

国土交通省 北陸地方整備局

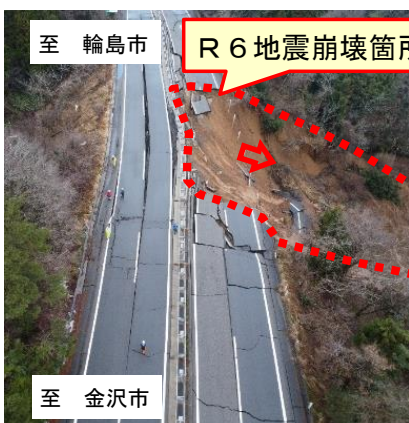
R6地震崩壊箇所

写真2. 4車線区間の被災状況

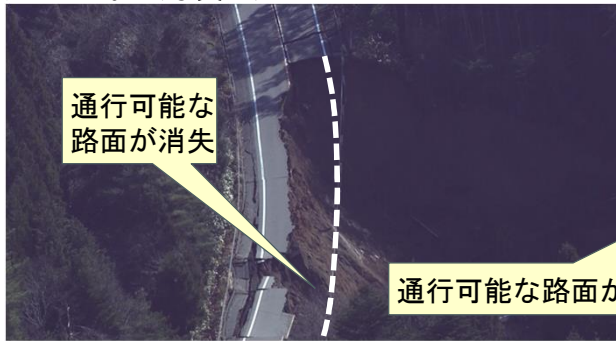
- ・ 2車線区間は車道幅が狭く、崩壊時に通行可能な路面が消失するケースが多い（写真1）
- ・ 4車線区間は車道幅が広く、1～2車線の通行可能な路面が残り、通行不能となる箇所はなかった。（写真2）

通行可能な路面が消失

写真1. 2車線区間の盛土崩壊状況

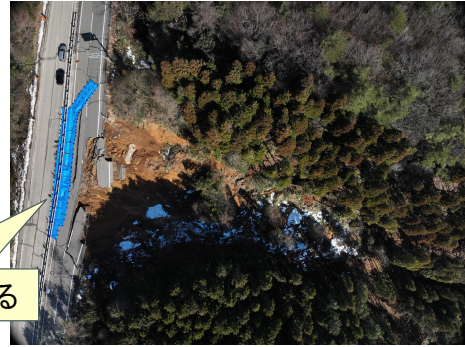
通行可能な路面が残る

写真2. 4車線区間の盛土崩壊状況

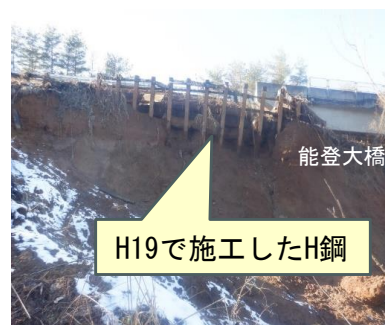
- ・ H19地震時の応急復旧は、現地条件の制約から盛土肩へのH形鋼打設+盛土上部のみの補強材設置であった。

能登大橋

H19で施工したH鋼

写真5. R6地震による能登大橋橋台背面の崩壊状況

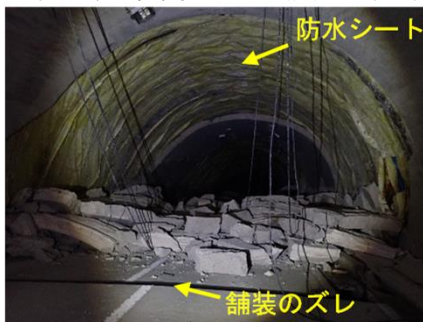
- 確認された被災は231箇所。うち啓開が不可能と判断、通行止め箇所が、斜面崩壊・地すべり3地区、トンネル2箇所。
 - ・ 被災箇所は、路面損傷127箇所以外では、**地すべり・斜面崩壊49箇所、橋梁23箇所、盛土崩壊18箇所。**
 - ・ **トンネル2箇所では、地すべり等の影響により覆工崩落、支保工の変形、舗装の隆起など大きく被災。**
 - ・ 橋梁は、橋台の移動により橋台パラペットや支承、桁端部の損傷などが見られるものの、早期に交通開放。
- H19能登半島地震では、大規模被災箇所は5箇所（うち斜面崩壊2箇所）であったが、**被害箇所が著しく増加。**
 - ・ 落石による洞門損壊、約5万m³の岩塊が残存する八世乃洞門は、路線計画から見直し別線トンネルにより軽微な損傷・早期交通開放。
 - ・ **別線トンネルでは、本体の被害がなく、早期に交通開放。**
 - ・ H19地震時の斜面崩落箇所は、安定勾配切土、法枠工、グラウンドアンカー工を実施し、対策が効果的な箇所もある。
 - ・ H19地震時の盛土崩壊箇所は、盛土補強・排水対策をしなかった結果、今回も被災。

写真3. トンネル覆工崩落・変形（大谷トンネル）

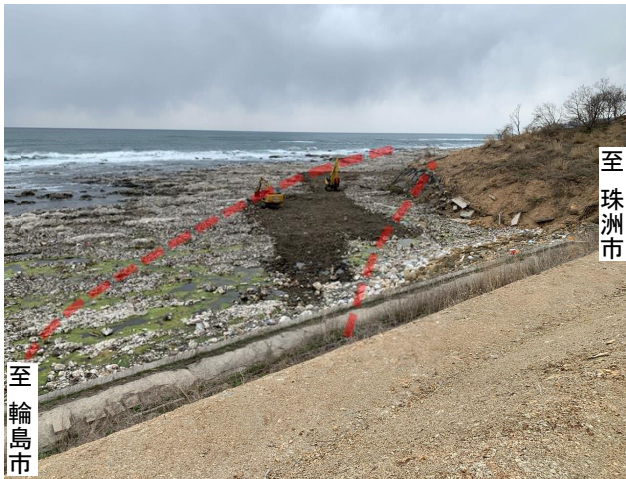
写真2. 海岸隆起部迂回路整備状況（輪島市側）

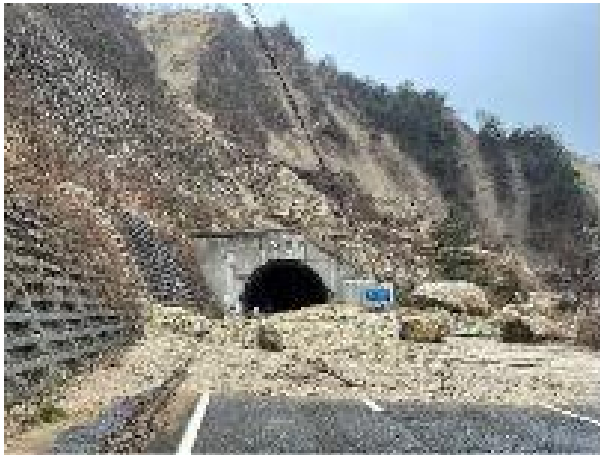
図1. 無人調査イメージ

- ・ 付近一帯が地すべり、斜面崩壊、落石により危険な状態にあり、坑内に立ち入りできない状況。
- ・ ステップを分けて、無人調査を計画中。
 - 第1ステップ：ドローンによる坑内状況確認
 - 第2ステップ：ドローンによる坑内画像計測、または自走ロボット（レーザースキャナー搭載）による360度点群データ取得

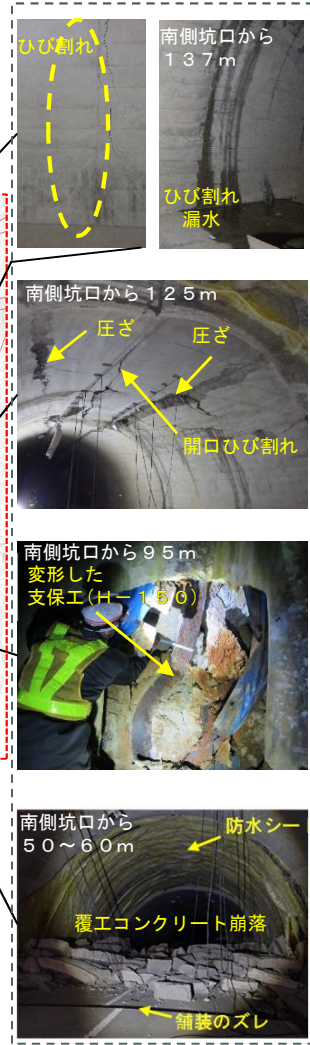
- 啓開不能・通行止めの大谷トンネルは、現位置において地すべり等の大規模な変位を生じるリスクが少なくないことから、当面の間、詳細な調査や動態観測が必要なため、周辺の県道を迂回路として利用
- ⇒ 南側坑口から約150mの区間で、地すべりの活動によりトンネル断面が変形し、覆工の崩落、圧ざ、鋼製支保工の座屈等が発生。
- 本復旧については、詳細な地質調査及びモニタリング計測を行い、地山の安定性を確認した上で、現位置での復旧が適切であるか、復旧の費用や期間などを総合的に比較検討し、復旧計画を策定する。

現況2車線確保されていない区間（下図迂回ルート）を拡幅。

・ 拡幅幅員は第3種第4級標準幅員7.0mを想定（拡幅済み区間と同様）

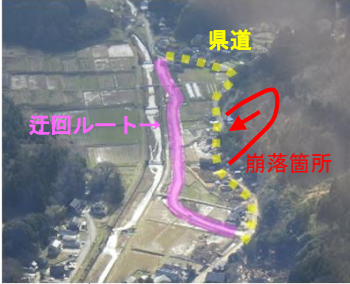
写真1. 迂回ルート

- ・ 迂回路は、旧道ルートのほか県道ルートと合わせて2ルートを確認（図1、写真3、4）
- ・ 旧道区間は、狭小幅員、急勾配（最急縦断勾配17%）、冬季閉鎖路線等の課題を有するため、大型車等は県道ルートを利用（図2）
- ・ 県道ルートは概ね2車線で緊急復旧済み（写真1、2）
- ・ 大谷トンネルは、地山の安定性確認のため地質調査・計測（パイプひずみ計、内空断面計測）を実施予定。（図3）
